**AVALIAÇÃO DOS VIADUTOS DO EIXO RODOVIÁRIO SUL DE BRASÍLIA
PELA METODOLOGIA GDE/UNB**

MONOGRAFIA DE PROJETO FINAL

UNIVERSIDADE DE BRASÍLIA

ORIENTADOR: MARCOS HONORATO DE OLIVEIRA

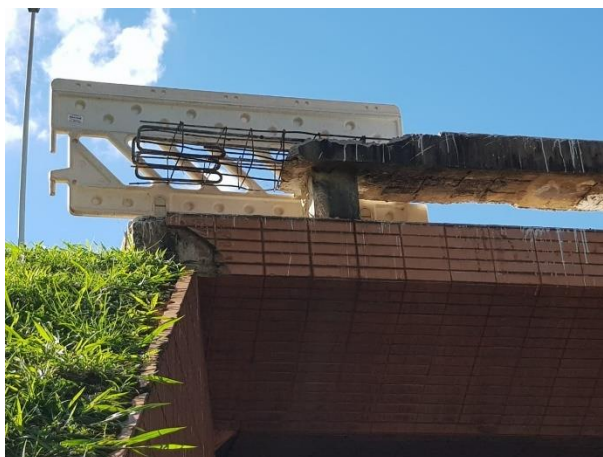
A família que apresentou o maior grau de deterioração foi o guarda-rodas, com $G_{df} = 186,30$. Este resultado se deve principalmente pela corrosão das armaduras e presença de fissuras de assentamento do concreto. Além disso, parte da estrutura do guarda-rodas L colapsou, sendo necessária intervenção imediata, como pode ser visto na Figura 4.1.

Figura 4.1 – Elemento guarda-rodas L com estrutura parcialmente colapsada

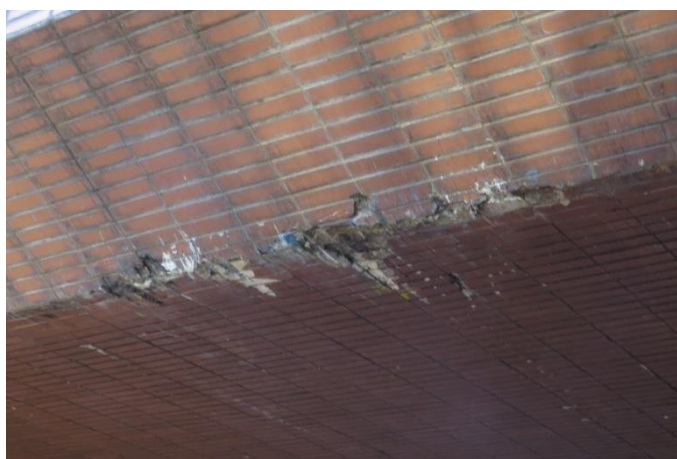
O elemento guarda-rodas W apresentou $G_{de} = 142,40$, classificado como crítico (VERLY, 2015), sendo necessárias medidas emergenciais. O tabuleiro obteve grau de deterioração nulo pois foi identificado dano somente no revestimento, como pode ser observado na Figura 4.2. O nível de deterioração da estrutura, classificado como médio, indica a necessidade de intervenção em um período máximo de 2 anos.

Figura 4.2 – Elemento tabuleiro com danos no revestimento

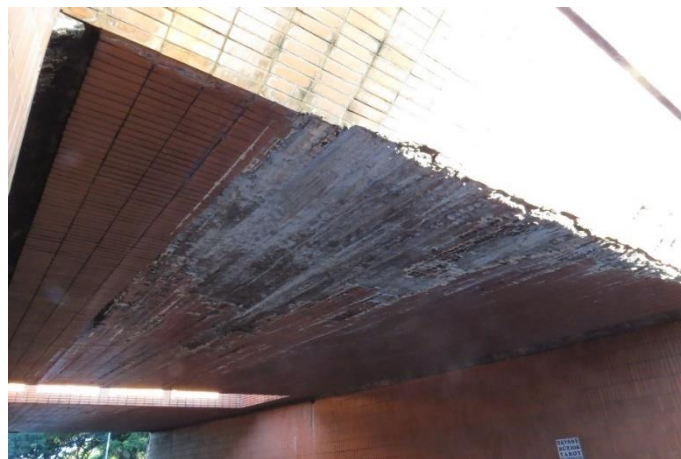
A família guarda-rodas, do viaduto L, apresentou grau de deterioração crítico, devido principalmente à corrosão de armaduras, fissuras e manchas, sendo recomendada intervenção imediata, conforme Verly (2015). O elemento tabuleiro também merece atenção pelo grau de deterioração alto, causado principalmente pela abrasão do concreto, observada na Figura 4.3.

Figura 4.3 – Elemento tabuleiro com manchas e abrasão do concreto

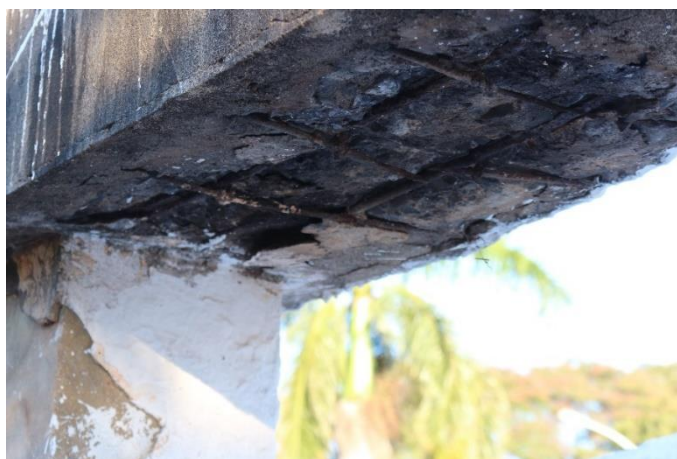
A família com maior grau de deterioração foi o guarda-rodas, principalmente por conta da presença alarmante de fissuras e corrosão de armaduras, observadas na Figura 4.4. Ele apresentou grau de deterioração crítico ($G_d = 208,60$), sendo necessária intervenção imediata. Entretanto, como este elemento possui um fator de relevância baixo, sua interferência no valor do grau de deterioração estrutural também foi baixa.

Figura 4.4 – Elemento guarda-rodas L com corrosão de armaduras e fissuras

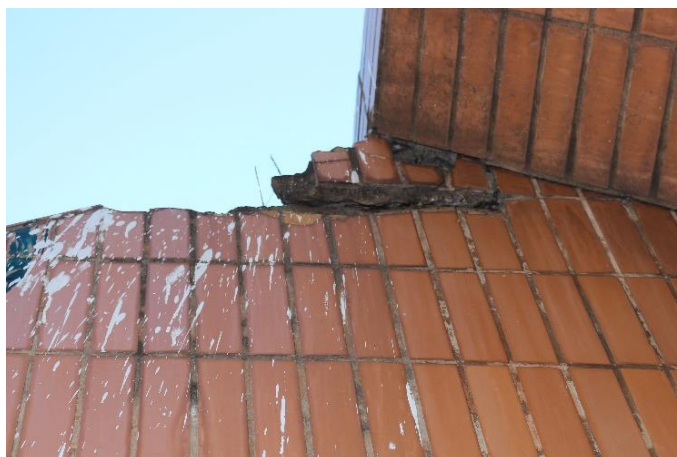
A família guarda-rodas apresentou novamente o maior grau de deterioração, sendo classificado como nível crítico ($G_d = 184,55$) e recomendada intervenção imediata. Esta medida também é recomendada para o elemento cortina norte W, que apresentou perda de seção e corrosão de armaduras preocupantes, tornando seu grau de deterioração crítico ($G_d = 122,36$). Estes danos podem ser observados na Figura 4.5.

Figura 4.5 – Elemento cortina norte W com corrosão de armaduras e perda de seção

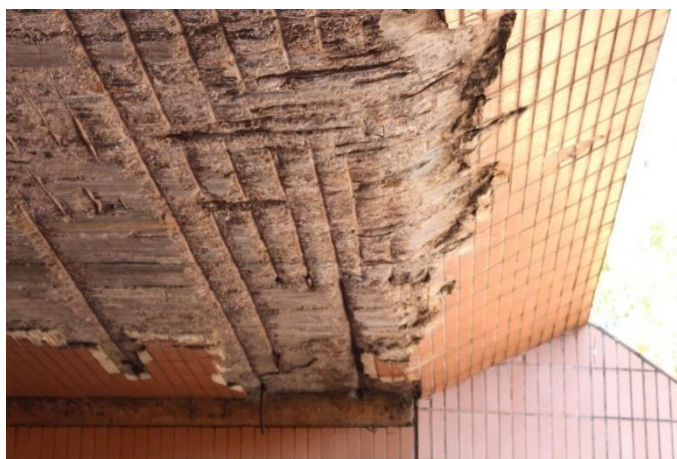
Figura 4.6 – Elemento tabuleiro com corrosão de armaduras e abrasão do concreto

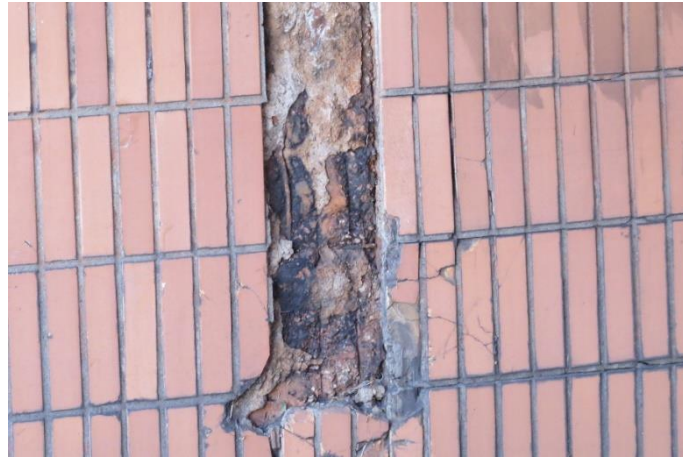
O elemento tabuleiro e cortina central norte apresentaram grau de deterioração acima de 100, considerado crítico, sendo recomendada intervenção imediata (VERLY, 2015). Os danos identificados nesses elementos foram corrosão de armaduras e abrasão do concreto, além de manchas na cortina central norte, como pode ser visto na Figura 4.7.

Figura 4.7 – Elemento cortina central norte com corrosão de armaduras, manchas e abrasão do concreto

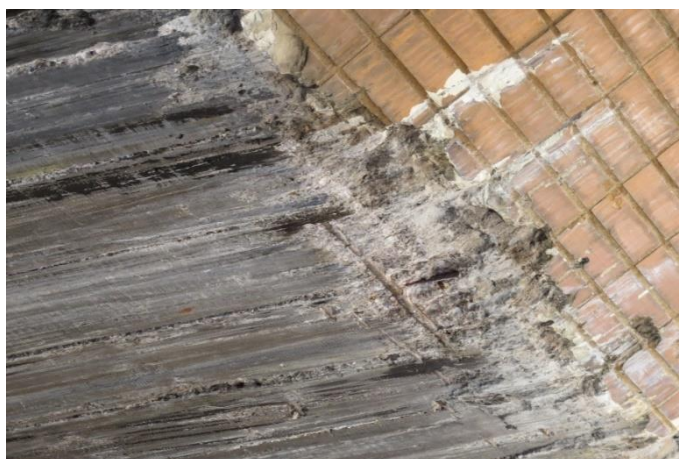
A família guarda-rodas apresentou grau de deterioração crítico, com necessidade de intervenção imediata (VERLY, 2015), assim como a família tabuleiro, na qual foram identificados os danos corrosão de armaduras, manchas e abrasão do concreto, ilustrados na Figura 4.9.

Figura 4.9 – Elemento tabuleiro com corrosão de armaduras, manchas e abrasão do concreto

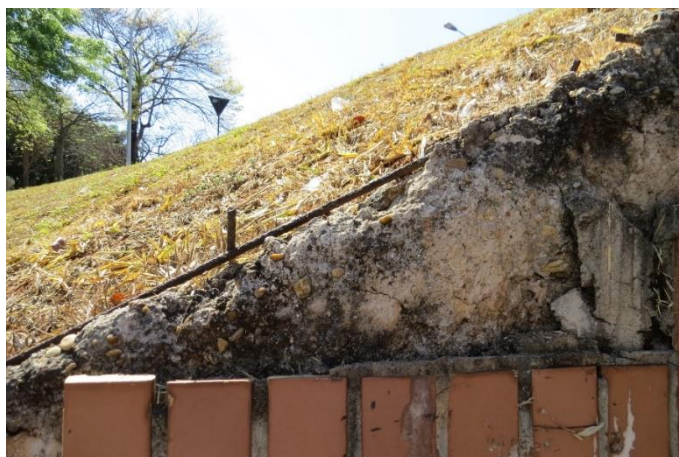
Figura 4.10 – Elemento cortina norte W com corrosão de armaduras, manchas e abrasão do concreto

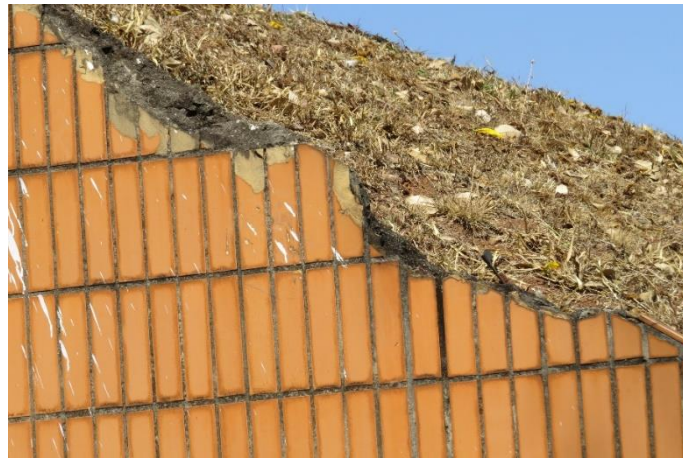
Figura 4.11 – Elemento cortina sul W com corrosão de armaduras, manchas e abrasão do concreto

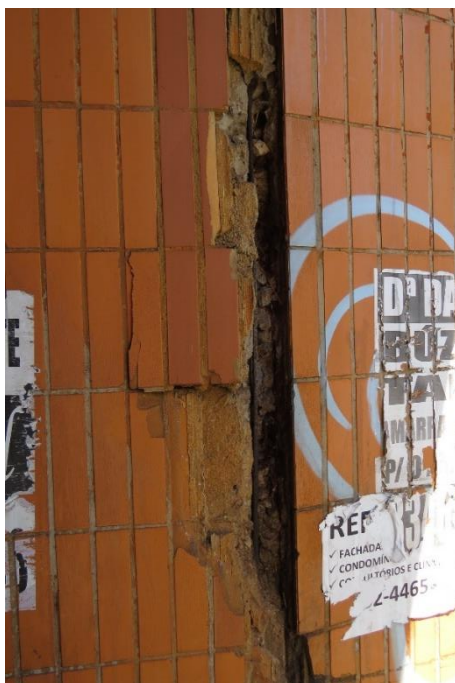
A Figura 4.12 apresenta o elemento cortina central sul, no qual foram identificados os danos corrosão de armaduras, deslocamento, manchas e abrasão do concreto, e recomenda-se intervenção no prazo máximo de 1 ano.

Figura 4.12 – Elemento cortina central sul com corrosão de armaduras e deslocamento

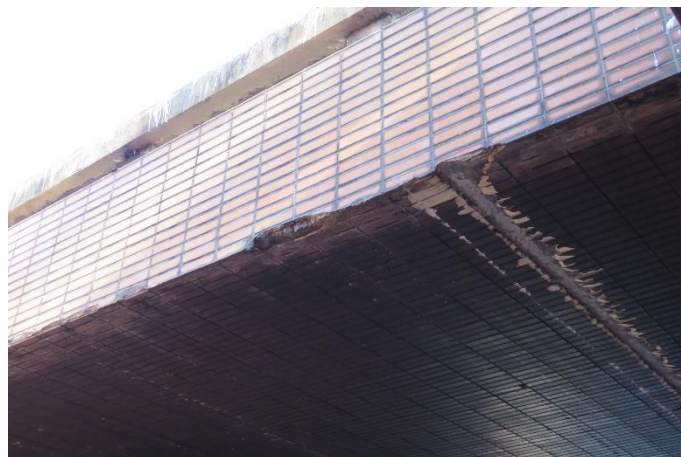
Figura 4.13 – Elemento tabuleiro com manchas e abrasão do concreto

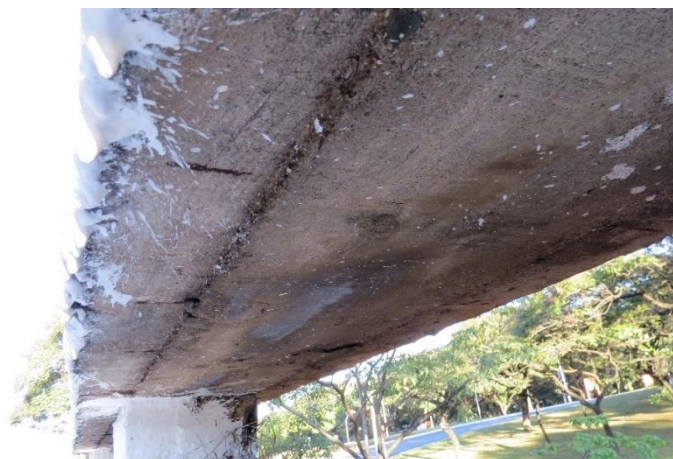
Os guarda-rodas se encontra em estado crítico ($G_{de} = 137,81$), sendo necessária intervenção imediata, conforme Verly (2015), como pode ser observado na Figura 4.14.

Figura 4.14 – Elemento guarda-rodas L com eflorescência e infiltração de água

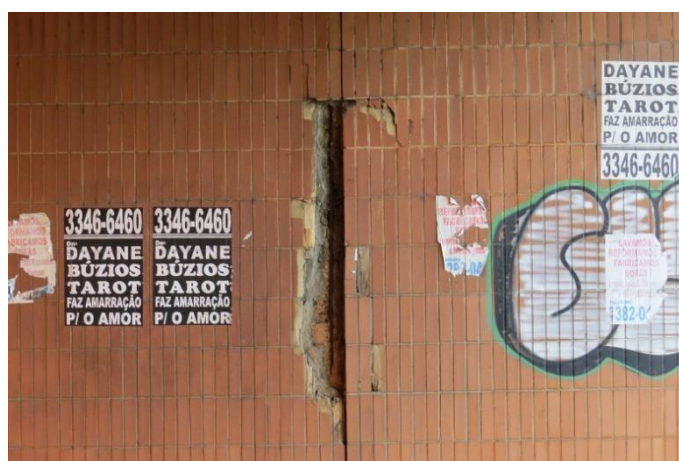
Figura 4.15 – Elemento cortina central norte com corrosão de armaduras e deslocamento

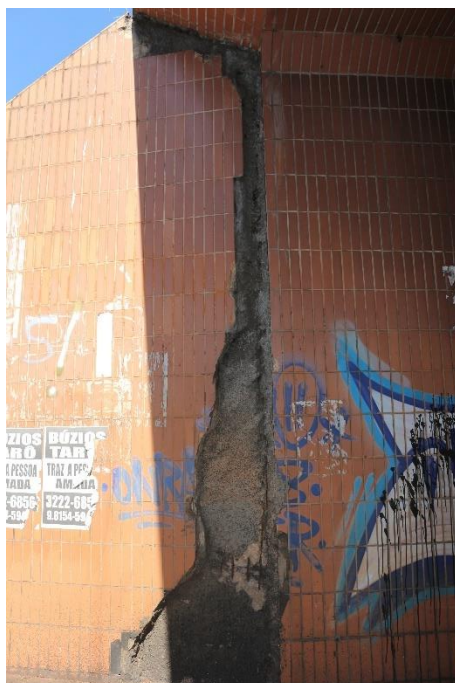
Os danos corrosão de armaduras, deslocamento, eflorescência, infiltração de água e manchas, foram identificados no elemento cortina sul L, apresentado na Figura 4.16, proporcionando o grau de deterioração do elemento igual a 126,90, considerado crítico com necessidade de intervenção imediata.

Figura 4.16 – Elemento cortina sul L com corrosão de armaduras, deslocamento e manchas

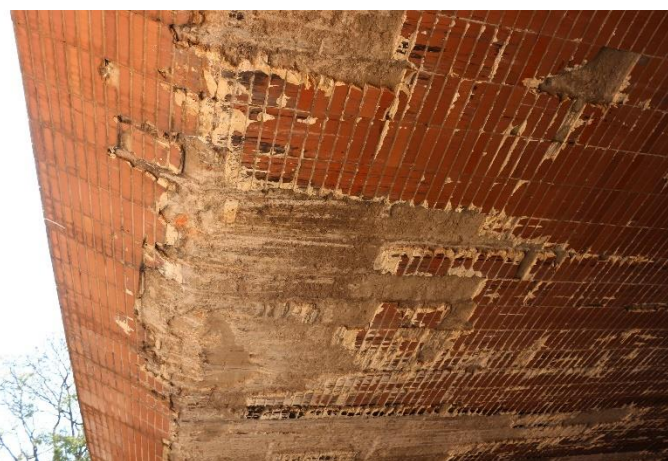
O elemento tabuleiro apresentou os danos abrasão do concreto e manchas, observados na Figura 4.17, resultando em grau de deterioração alto, com recomendações de intervenção em prazo máximo de 1 ano (VERLY, 2015).

Figura 4.17 – Elemento tabuleiro com abrasão do concreto

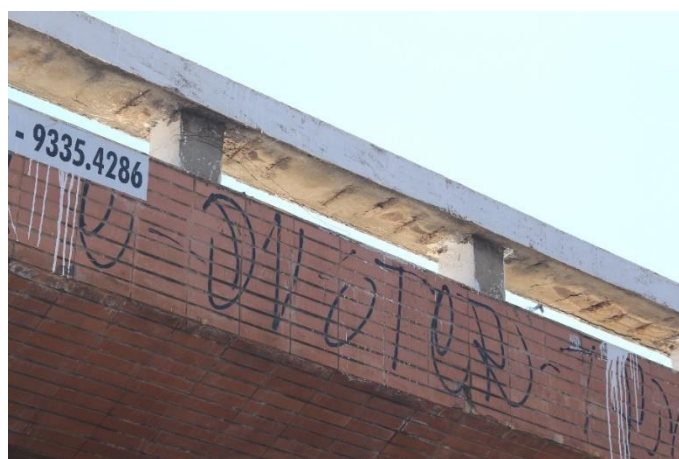
A família guarda-rodas apresentou grau de deterioração crítico, como pode ser visto na Figura 4.18, sendo necessária intervenção imediata. Além disso, foram identificados os danos manchas e abrasão do concreto, em intensidade baixa, nas famílias tabuleiro, cortina e cortina central. Esses fatores resultaram no nível médio de grau de deterioração estrutural, com recomendação de intervenção em um prazo máximo de 2 anos.

Figura 4.18 – Elemento guarda-rodas L com corrosão de armaduras, eflorescência, deslocamento, infiltração de água e manchas

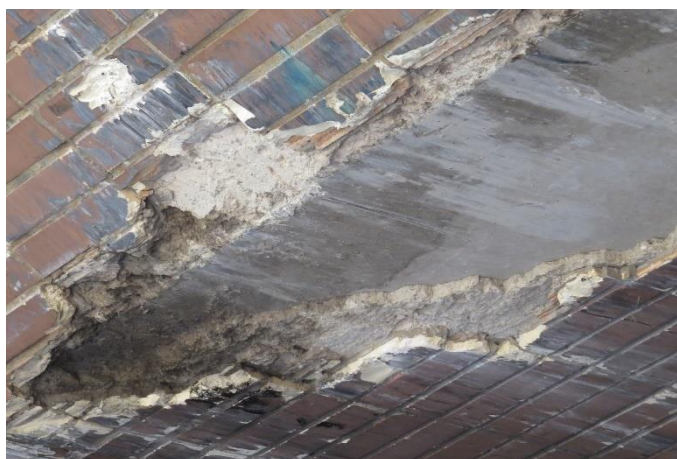
O elemento tabuleiro, ilustrado na Figura 4.19, apresentou os danos eflorescência, infiltração de água, manchas e abrasão do concreto, resultando no grau de deterioração igual a 70,55, considerado alto por Verly (2015), sendo recomendada intervenção em prazo máximo de 1 ano.

Figura 4.19 – Elemento tabuleiro com manchas e abrasão do concreto

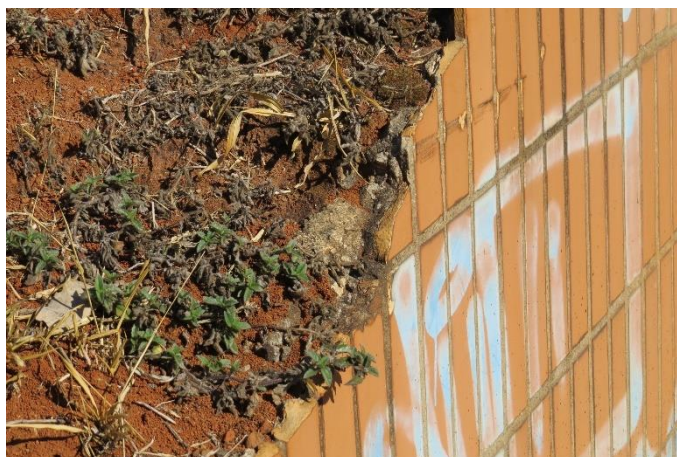
Os danos corrosão de armaduras, eflorescência, infiltração de água, manchas e abrasão do concreto sofram identificados em baixa intensidade no elemento cortina sul L, como pode ser visto na Figura 4.20. Isso proporcionou à família cortina um nível de deterioração médio.

Figura 4.20 – Elemento cortina sul L com abrasão do concreto e manchas

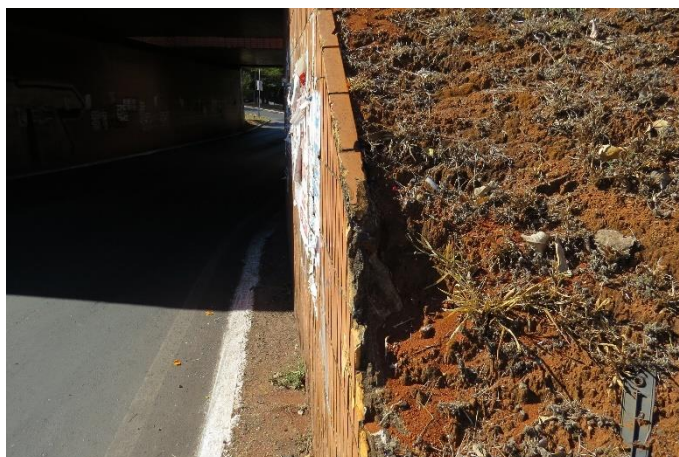
Figura 4.21 – Elemento cortina sul W com os danos abrasão do concreto e manchas

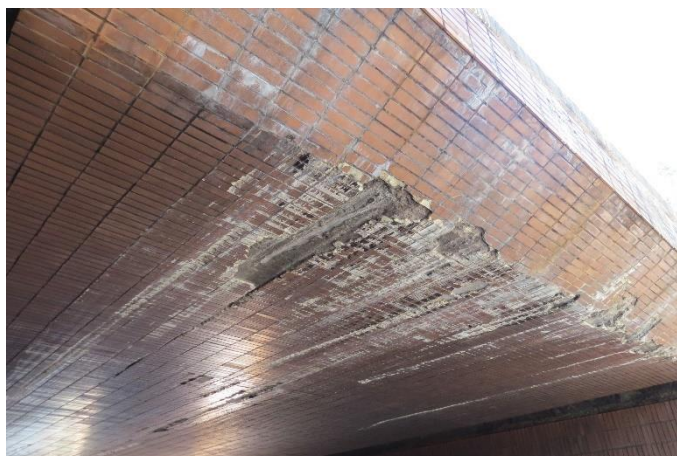
Figura 4.22 – Elemento tabuleiro com corrosão do concreto

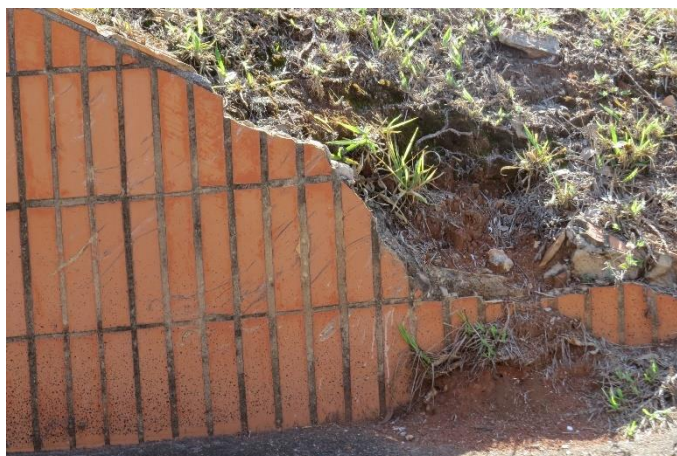
Figura 4.23 – Elemento cortina norte L com abrasão do concreto

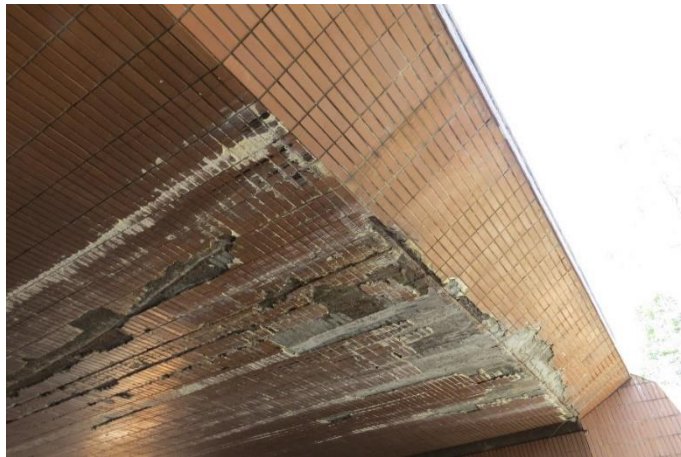
apresentado na Figura 4.24, sendo necessária intervenção imediata. Os danos corrosão de armaduras, manchas e abrasão do concreto foram identificados no tabuleiro.

Figura 4.24 – Elemento tabuleiro com danos identificados
