UNIVERSIDADE DE BRASÍLIA  
INSTITUTO DE CIÊNCIAS HUMANAS - IH  
DEPARTAMENTO DE GEOGRAFIA - GEA

**INVESTIGAÇÃO PRELIMINAR SOBRE A INFLUÊNCIA DAS CONDIÇÕES  
CLIMÁTICAS EM ACIDENTES E INCIDENTES AÉREOS OCORRIDOS NA FIR-  
BRASÍLIA NO PERÍODO DE 2008 A 2017**

LUCAS ROCHA SARAIVA CÂMARA  
ORIENTADORA: PROF. DRA. ERCÍLIA TORRES STEINKE

Brasília - DF  
2018

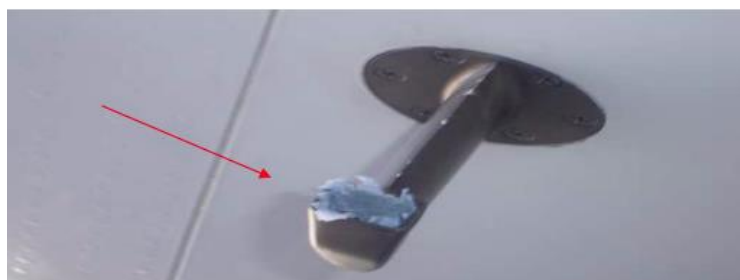
**Caso 7 (PT-MZC) – dia 17/06/2011:** Incidente Aéreo Grave, ocorrido nos arredores da cidade do Rio de Janeiro/RJ, após decolagem do aeroporto Santos Dumont, com aeronave Airbus A319, fabricada em 1999, de propriedade da empresa TAM Linhas Aéreas. De acordo com o relatório do CENIPA (2012), a aeronave, ao cruzar os 12.000 pés de altitude (3657m), foi atingida por um balão de ar quente, fazendo com que todos os sistemas automáticos do Airbus deixassem de funcionar corretamente, levando a tripulação a voar sem indicação confiável de velocidade de voo da aeronave (Figura 24). Os pilotos haviam sido avisados pelo controle de tráfego aéreo sobre a presença dos balões na região, mas não conseguiram evitar o incidente. Segundo o Painel SIPAER, apesar do ocorrido, a aeronave prosseguiu o voo até seu destino, o aeroporto de Confins/MG, sem maiores problemas. Além disso, este incidente teve alguns fatores contribuintes, conforme demonstrados na figura 25, com nível de contribuição indeterminado, além de nenhum fator meteorológico/climático.

**Figura 24:** Sensor de temperatura do ar obstruído por plástico. **Fonte:** CENIPA.

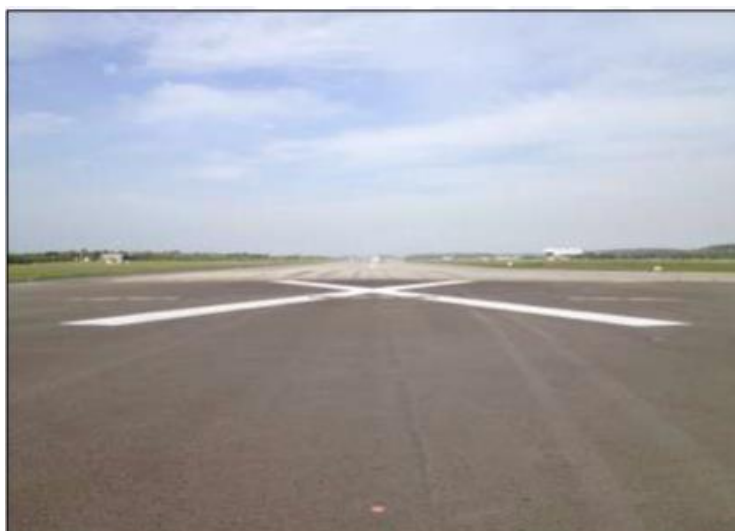
**Caso 11 (PR-GGY) – dia 27/10/2013:** Incidente Aéreo Grave, ocorrido no dia 27/10/2013, no Aeroporto do Galeão, Rio de Janeiro/RJ, com Boeing 737-800 da Gol Linhas Aéreas, fabricado em 2010. Segundo o relatório do CENIPA (2016), o avião arremeteu ao tentar pousar no Aeroporto Santos Dumont, devido às condições meteorológicas adversas. A tripulação então alternou para o Aeroporto do Galeão, realizando o pouso em uma parte da pista que estava interdita. Os primeiros 2.200m a partir da cabeceira 10 do aeroporto estavam sinalizados com um X, alertando para a proibição de pouso nessa área. No momento, as condições meteorológicas registraram o vento variando entre 180º e 220º de direção, com intensidades que variavam de 23 a 50km/h, e rajadas que chegavam a 68km/h, o que não favorecia o pouso no Santos Dumont. A imagem seguinte, retirada do relatório oficial do CENIPA, mostra a sinalização na pista do aeroporto.

**Figura 31:** Sinalização da interdição da pista no sentido R10/28.  
**Fonte:** CENIPA.

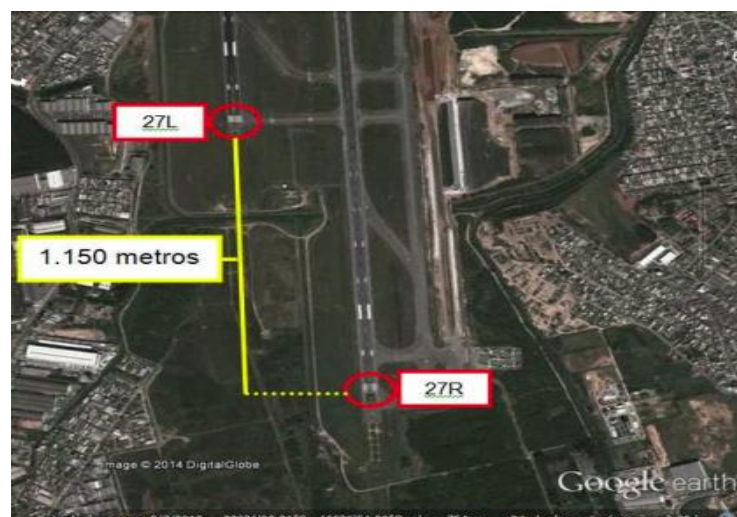
**Caso 12 (PR-OAL) – dia 09/04/2014:** Incidente Aéreo Grave com aeronave Fokker 100, fabricada em 1993, pertencente à empresa AVIANCA, no Aeroporto de Guarulhos/SP. Segundo o relatório do CENIPA (2015), a aeronave aterrissou em pista diferente da autorizada. O pouso era pra acontecer na cabeceira 27 da esquerda, tendo sido efetuado na 27 da direita. De acordo com o Painel SIPAER, não houve nenhum dano à aeronave e os 86 passageiros e cinco tripulantes não sofreram nenhum ferimento. Abaixo, temos a imagem retirada do relatório do CENIPA, mostra a diferença de recuo entre a pista 27 da esquerda e 27 da direita, com recuo de 1.150m entre elas, com lista de fatores contribuintes do Painel SIPAER para este ocorrido em sequência.

**Figura 34:** Diferença de recuo entre a pista 27L, onde o pouso deveria ter ocorrido, e a 27R, onde ocorreu. **Fonte:** CENIPA.

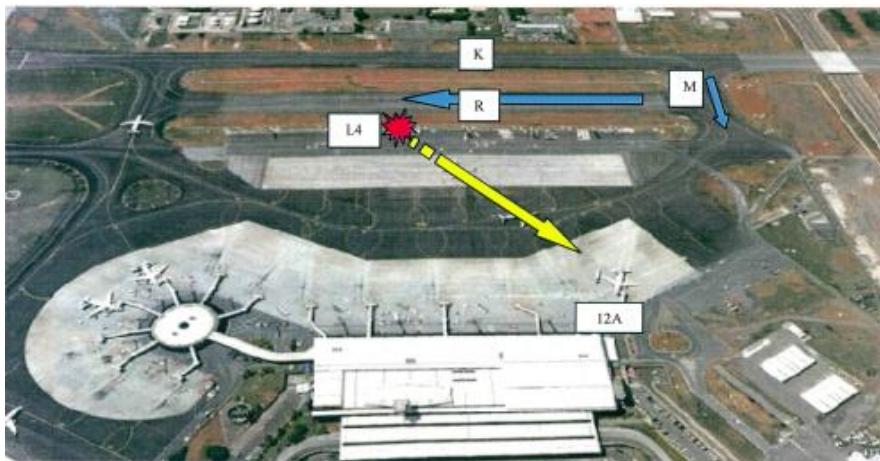
**Caso 17 (CS-TOF) – dia 13/04/2013:** Incidente ocorrido em Brasília, com a aeronave Airbus A330, da empresa TAP Air Portugal, fabricada em 1999. Segundo o Painel SIPAER, o voo, procedente de Lisboa, foi orientado, após o pouso, a seguir caminho pelas *taxiways* K, M, R e L4, para o pátio de estacionamento. Ao ingressar na L4, a aeronave colidiu a ponta da asa esquerda contra uma torre de iluminação do pátio. Foi aberta investigação neste caso e, segundo o CENIPA (2013), a aeronave tinha envergadura (distância entre extremidades das asas de uma aeronave) maior que o comportado pela *taxiway* L4, portanto, este modelo de avião não deveria passar por ela. Nenhuma das 250 pessoas a bordo se feriram, porém, a aeronave teve danos graves na asa esquerda. As imagens a seguir, retiradas do relatório do CENIPA, mostram o caminho da aeronave no aeroporto até a colisão com poste e o dano na ponta da asa da aeronave, respectivamente.

**Figura 36:** Trajeto que a aeronave da TAP realizou até a colisão com poste na entrada do pátio. **Fonte:** CENIPA.

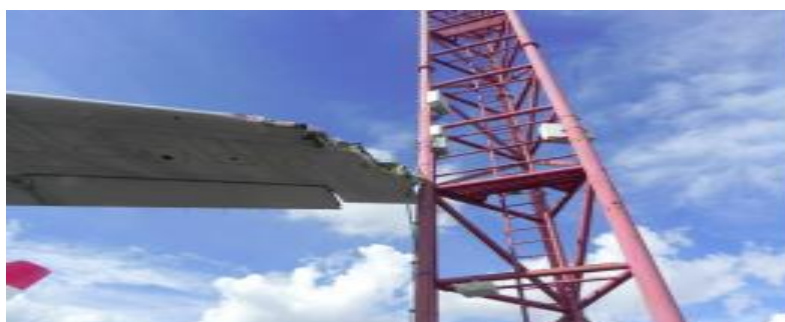
**Figura 37:** Danos na ponta da asa esquerda por choque com poste de iluminação do pátio. **Fonte:** CENIPA

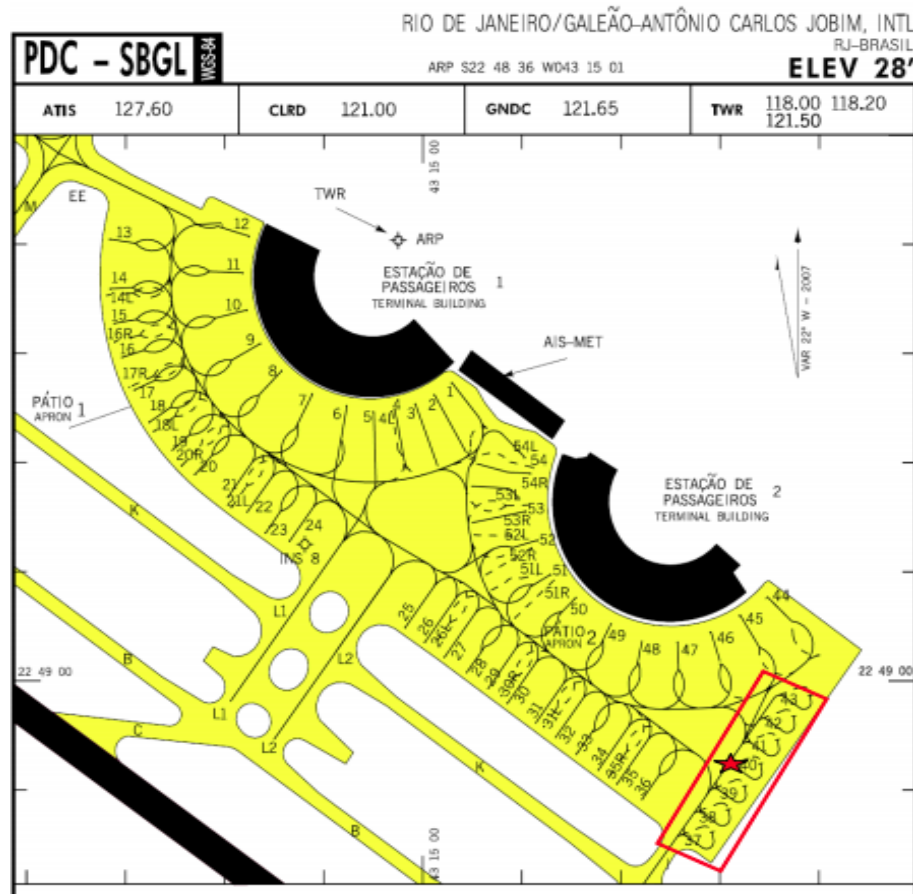
estacionado próximo. A aeronave Boeing 777 sofreu danos na ponta da asa esquerda e a aeronave Boeing 737 sofreu danos substanciais no estabilizador vertical (também conhecido como cauda). As imagens a seguir mostram o local da colisão do pátio do aeroporto e os danos nas aeronaves envolvidas. Todas foram retiradas do relatório do CENIPA.

**Figura 39:** Carta do aeroporto, mostrando o local da colisão entre aeronaves, conforme demonstrado pela estrela vermelha. **Fonte:** CENIPA.

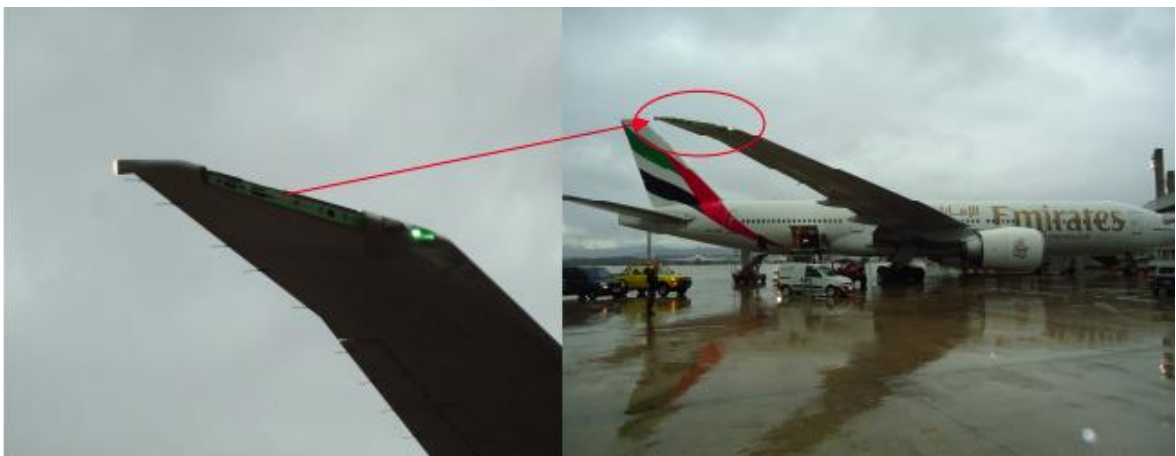
**Figura 40:** Danos estruturais na ponta da asa direita do Boeing 777 da Emirates. **Fonte:** CENIPA.

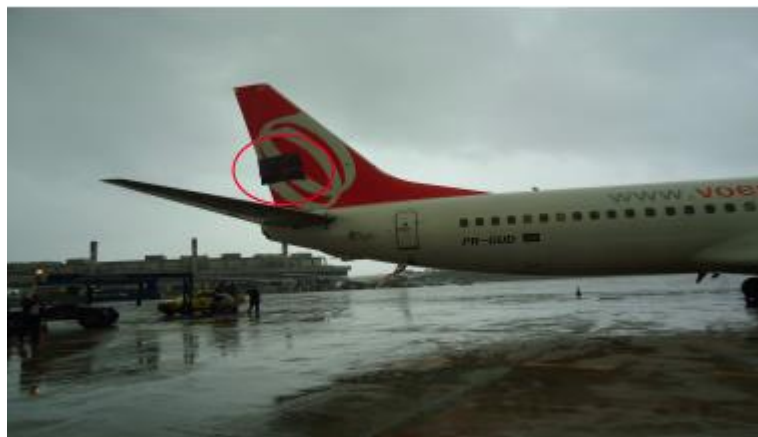
**Figura 41:** Danos no estabilizador vertical do Boeing 737 da Gol.  
**Fonte:** CENIPA.

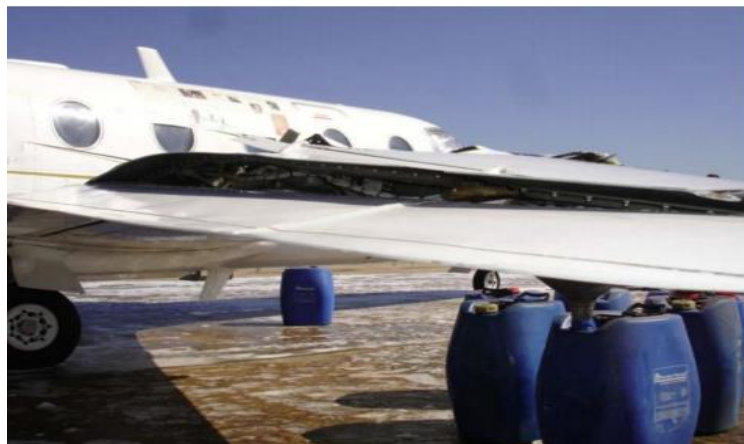
**Caso 1 (PT-WHF) – dia 15/07/2008:** Acidente Aéreo ocorrido com aeronave Beechcraft BE40, no aeroporto de São José dos Campos. Segundo o relatório do CENIPA (2010), a aeronave decolou de Congonhas, São Paulo/SP, com dois tripulantes, para realizar embarque de passageiros no destino. Ao se aproximar do pouso, o avião perdeu sustentação, tocando com a asa direita no solo, sobre a área gramada antes da pista. Em sequência, efetuou o pouso, apesar do ocorrido. A aeronave teve danos graves, mas os tripulantes saíram ilesos. Segundo o Painel SIPAER, houve seis fatores contribuintes e um indeterminado, sendo listados na figura 41, mostrando erros que são de certa forma elementares em relação à pilotagem. A figura 42, retirada do relatório do CENIPA, mostra os danos da aeronave.

**Figura 44:** Danos na asa direita após acidente. **Fonte:** CENIPA.

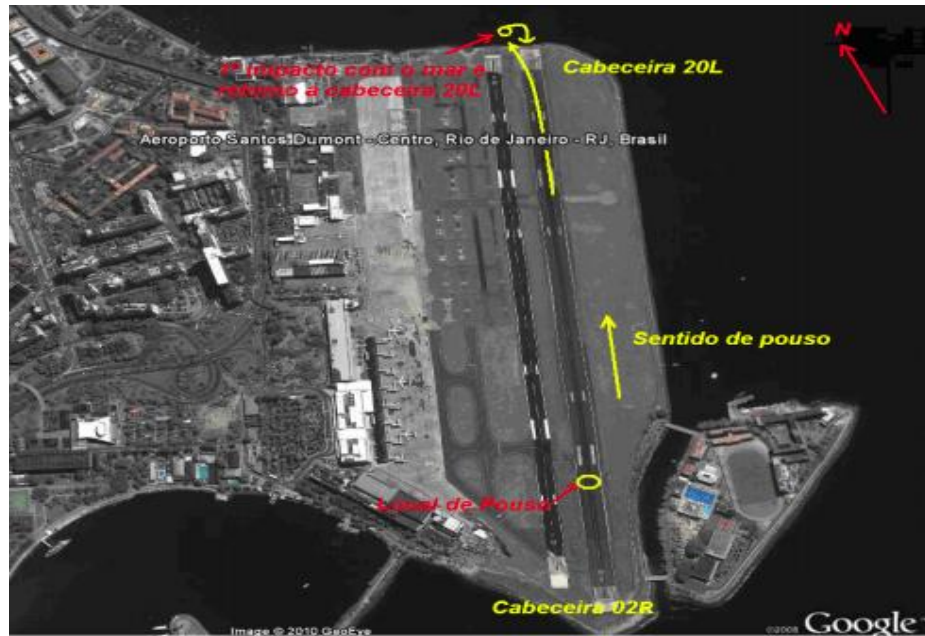
**Caso 2 (PT-LXO) - dia 12/08/2010:** Acidente Aéreo envolvendo aeronave Learjet 55, fabricado em 1988, ocorrido no Aeroporto Santos Dumont, Rio de Janeiro/RJ. Segundo o Painel SIPAER, a aeronave decolou com destino ao Aeroporto do Galeão, na mesma cidade, com dois pilotos e um passageiro. Logo após a decolagem, a tripulação percebeu a perda de função de diversos instrumentos, como altímetros, velocímetros, sistema anticolisão (TCAS), entre outros. O comandante decidiu retornar ao Santos Dumont sem declarar emergência, seguindo instruções padrão para pouso. Aos 3.000 pés (914m) de altitude, os pilotos perderam a comunicação com o controle de tráfego aéreo. Já alinhado com a pista, a aproximadamente 9km dela, a maioria dos sistemas e instrumentos da aeronave ficou inoperante, porém, o comandante estava decidido a pousar. Chegando ao aeroporto, os *spoilers* (superfícies na asa que ajudam a quebrar a sustentação da aeronave em pouso para auxiliar na frenagem) e o reverso (sistema que inverte o fluxo de gases do motor para a frente, fundamental para frenagem em pistas curtas, como a do Aeroporto Santos Dumont) não funcionaram e a aeronave acabou entrando na Baía de Guanabara. De acordo com o CENIPA (2012), todos os ocupantes saíram ilesos, mas a aeronave sofreu danos graves e sua recuperação demonstrou-se inviável economicamente.

Figura 45: Trajeto da aeronave durante o pouso. Fonte: CENIPA.

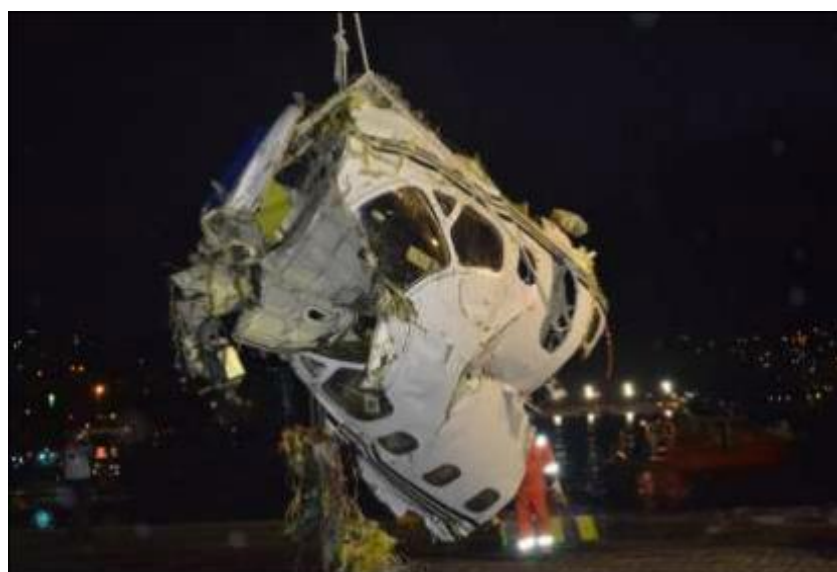
**Figura 52:** Destroços da aeronave sendo içados do mar. **Fonte:** CENIPA.

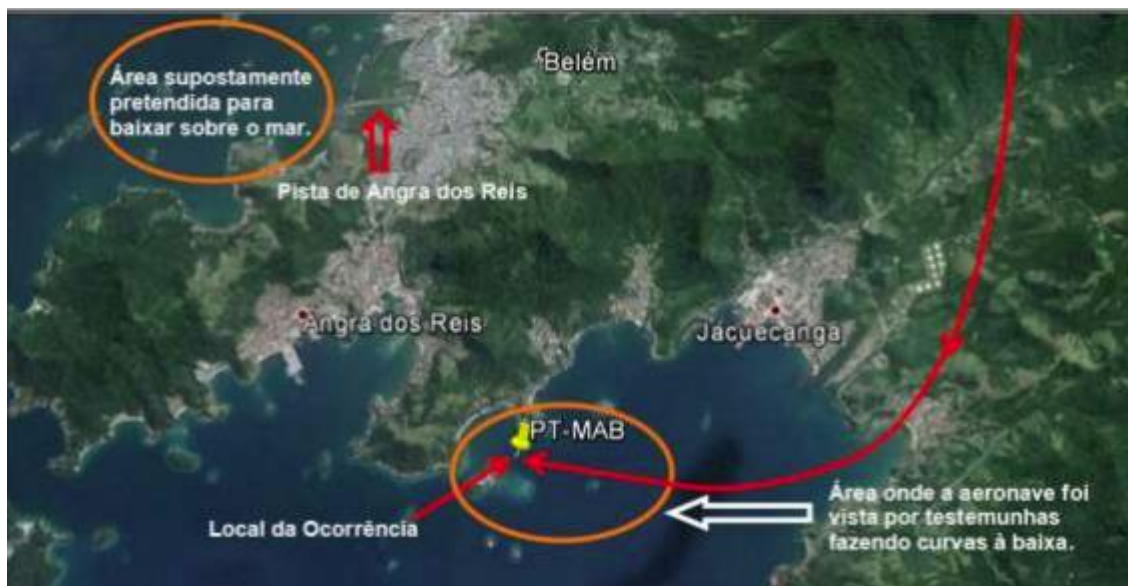
As informações meteorológicas da região indicavam que havia uma tendência de deterioração das condições climáticas por volta do horário de chegada da aeronave ao aeródromo de destino. Havia uma frente fria se aproximando da região. Os boletins meteorológicos de localidade (METAR) do aeródromo da Base Aérea de Santa Cruz (SBSC), RJ, distante cerca de 32NM de SDAG, indicavam entre 17h00min (UTC) e 21h00min (UTC) degradação das condições meteorológicas. No último METAR (21h00min), SBSC apresentava visibilidade de 3.000m, teto de 1.000ft e formações de nuvens do tipo CB (Cumulonimbus) isolados. As imagens de satélite da região sudeste detalhavam a formação de frente fria, com muitas nuvens. Segundo observadores da região, ventava e chovia muito (com trovoadas e rajadas) no momento do acidente naquela área e a visibilidade era restrita. (CENTRO DE INVESTIGAÇÃO E PREVENÇÃO DE ACIDENTES AERONÁUTICOS, 2017, p.7)

**Figura 53:** Trajeto da aeronave ao se acidentar e área pretendida para pouso. **Fonte:** CENIPA.

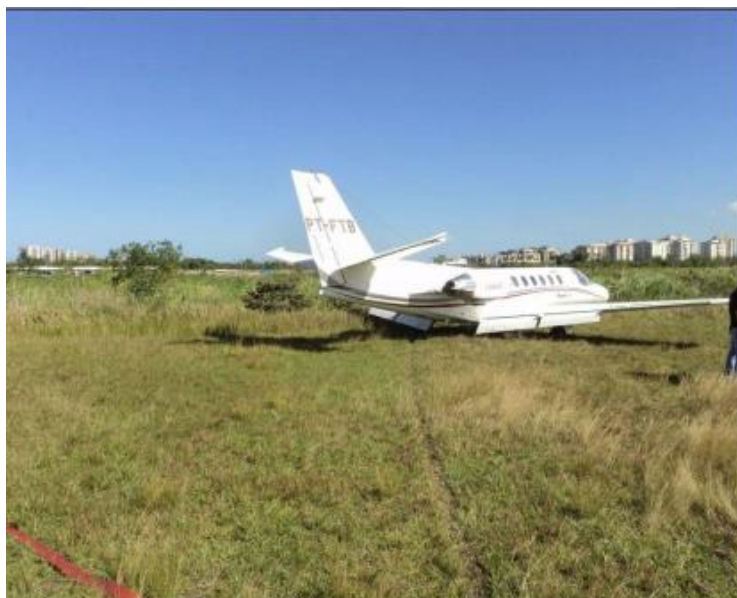
**Caso 6 (PT-FTB) - dia 17/08/2012:** Incidente Aéreo Grave ocorrido no Aeroporto de Jacarepaguá, Rio de Janeiro/RJ, envolvendo aeronave Cessna Citation C560, fabricada em 1990. Segundo o Painel SIPAER, o voo, procedente de São Paulo, tinha três pessoas a bordo. Durante o pouso em Jacarepaguá, a tripulação utilizou os freios e reversores da aeronave, mas esta não parou dentro dos limites da pista, o que veio a ocorrer cerca de 200 metros após o final da pista, em área gramada. Segundo o CENIPA (2015), todos os ocupantes saíram ilesos e a aeronave não sofreu danos, as condições de tempo eram boas, com visibilidade acima de 10km, vento predominante de 140° de direção com 8kt (15km/h) de intensidade e cobertura de a 2500ft (762m). A imagem a seguir, retirada do relatório do CENIPA, mostra a aeronave em área gramada do aeroporto, fora da pista de pouso.

**Figura 58:** Aeronave fora da pista de pouso. **Fonte:** CENIPA.
