**AVALIAÇÃO DAS OBRAS DE ARTE ESPECIAIS DO EIXO RODOVIÁRIO  
NORTE DE BRASÍLIA PELA METODOLOGIA DO GRAU DE DETERIORAÇÃO  
ESTRUTURAL DA UNIVERSIDADE DE BRASÍLIA**

MONOGRAFIA DE PROJETO FINAL EM ENGENHARIA CIVIL

**UNIVERSIDADE DE BRASÍLIA**

BRASÍLIA / DF: DEZEMBRO – 2019

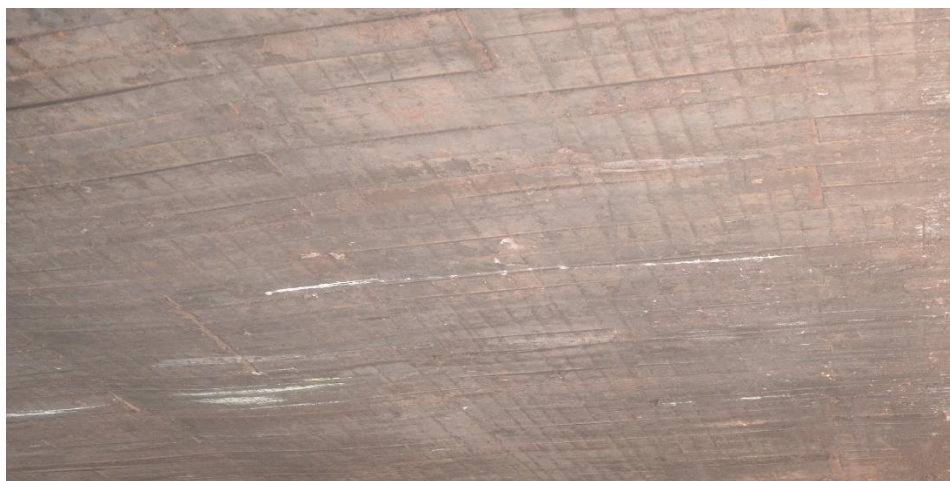
Figura 3.13: Cobrimento deficiente no elemento Tabuleiro – Viaduto W –11/12 Norte.

O cobrimento deficiente ilustrado na figura acima foi caracterizado como menor do que o previsto em norma, sem permitir, ainda, a visualização exata das armaduras, atribuindo fator de intensidade 1 para o dano. Pode-se considerar que o dano é causado por falha da execução, já que os projetos analisados (*anexo D* nas pranchas 4 e 5) especificam cobrimento de 2 centímetros para as armações mais externas.

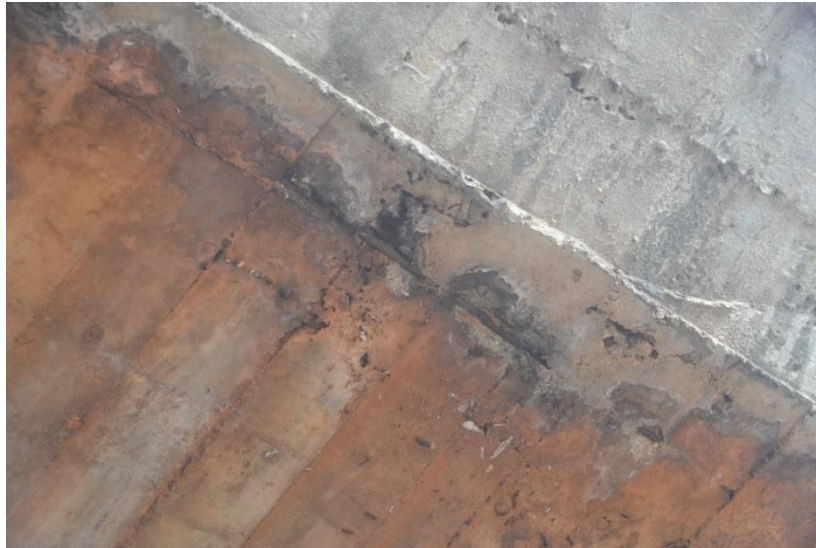
Figura 3.14: Corrosão de armadura no elemento Tabuleiro – Viaduto W –11/12 Norte.

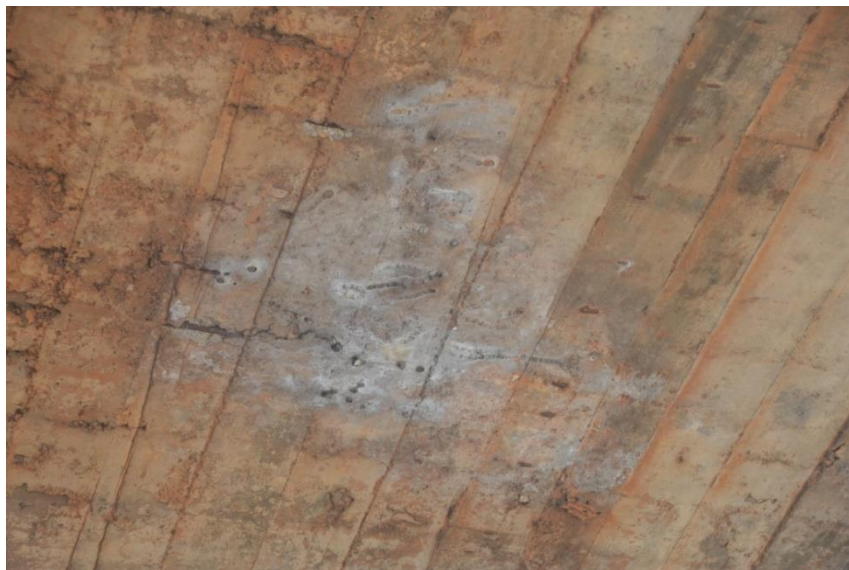
Figura 3.16: Eflorescência no elemento Tabuleiro – Viaduto W –11/12 Norte.

O dano de eflorescência ilustrado na figura acima foi avaliado como presente em manchas de pequenas dimensões, resultando em fator de intensidade igual a 2.

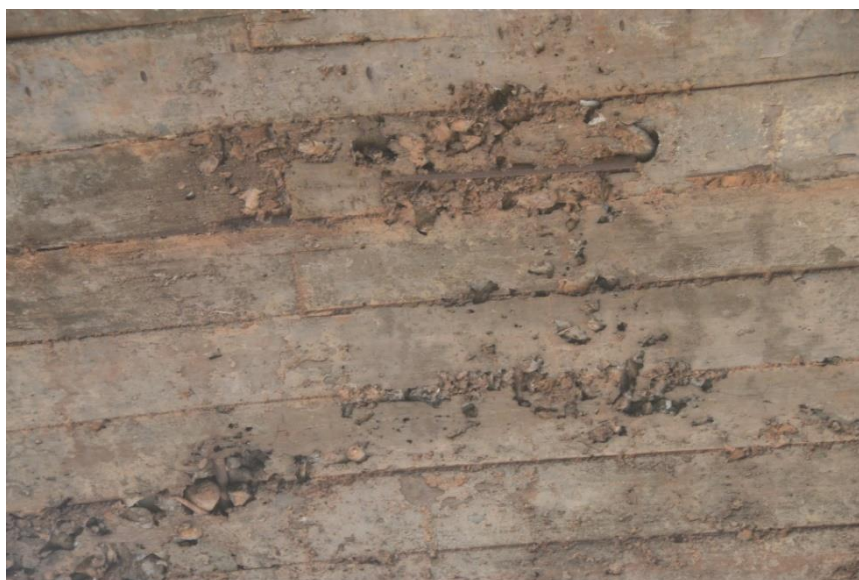
Figura 3.17: Desagregação - Tabuleiro – Viaduto W –11/12 Norte.

Os casos de desagregação no elemento estrutural foram classificados como significativas em relação às dimensões da peça, inclusive com exposição de armaduras. Nesse sentido, o fator de intensidade aplicado foi igual a 3.

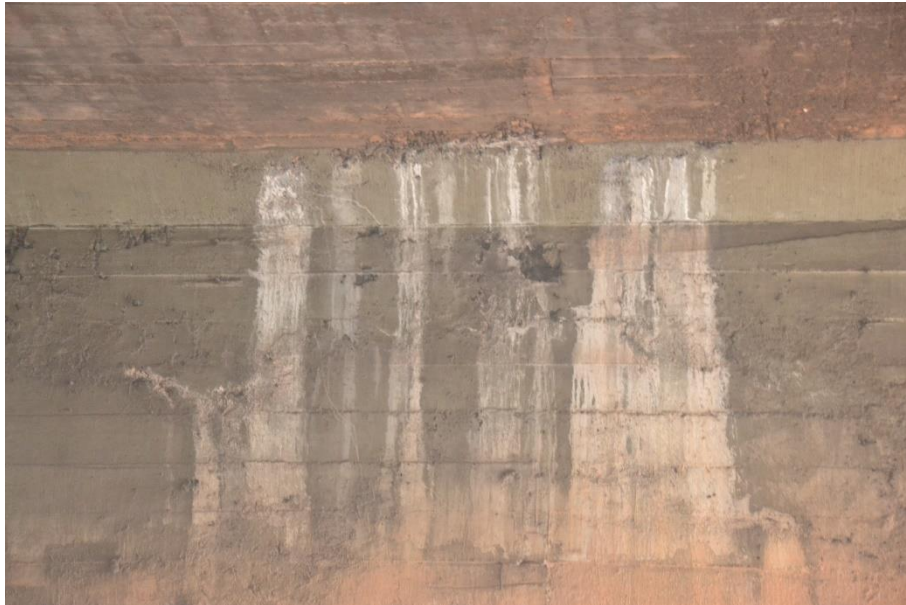
Figura 3.18: Infiltração de água no elemento Tabuleiro – Viaduto W –11/12 Norte.

O dano de infiltração de água foi identificado por pequenas manchas, resultando em fator de intensidade igual a 2, como ilustra a figura acima, com características de percolação de água carreando elementos do concreto.

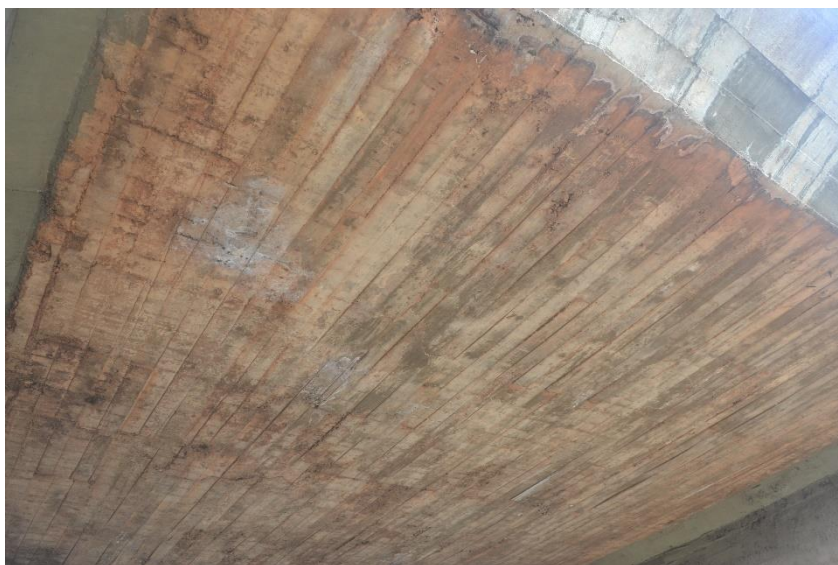
Figura 3.19: Manchas no elemento Tabuleiro – Viaduto W –11/12 Norte.

As manchas foram flagradas em menos da metade do elemento estrutural visível, sendo manchas escuras de pouca extensão, conforme o registro acima. Assim, o fator de intensidade aplicado foi de 2.

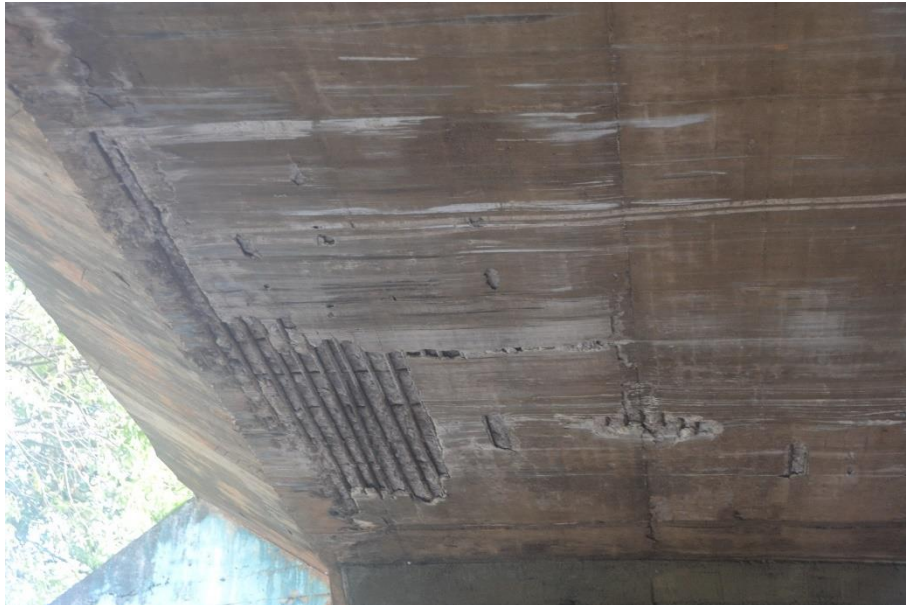
Figura 3.20: Abrasão do concreto no elemento Tabuleiro – Viaduto W –11/12 Norte.

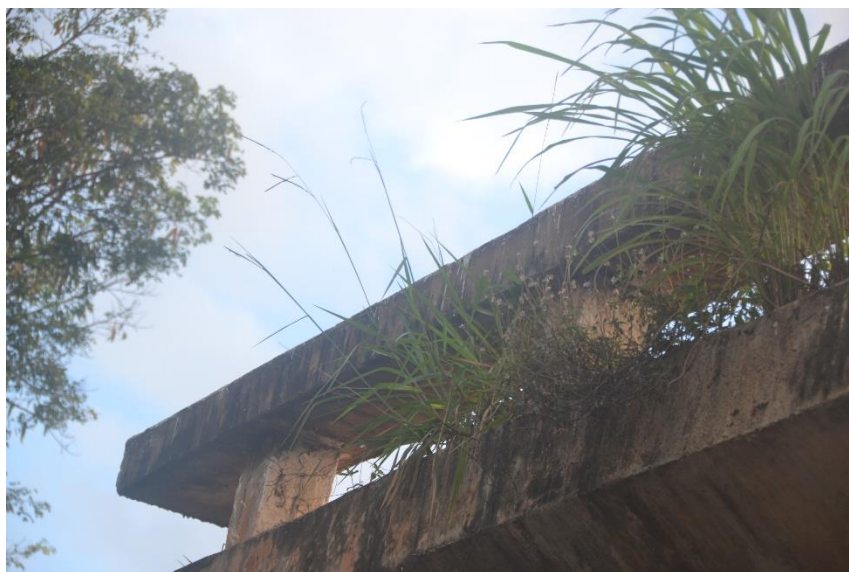
O cobrimento foi registrado com fator de intensidade igual a 1 já que era possível ver o traço de algumas armações no concreto. A corrosão de armaduras foi classificada com fator igual a 2 em função de pequenas manchas alaranjadas. Fissuras foram registradas nos pilaretes e na base do elemento, sendo o fator de intensidade aplicado igual a 2 para fissuras estabilizadas. As manchas persistiam em todo o elemento, porém em pequena extensão, caracterizando fator de intensidade igual a 2. Já a infiltração de água foi registrada com fator igual a 1 para indícios de umidade evidenciados pelo grande crescimento vegetal no concreto do elemento.

Figura 3.21: Manchas, cobertura deficiente e corrosão registrados no elemento Guarda-rodas W – Viaduto W –11/12 Norte.

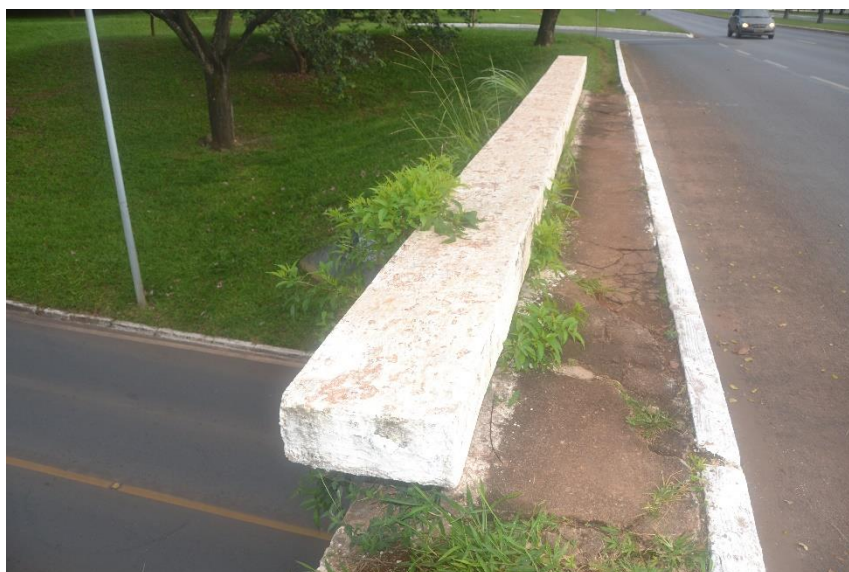
Figura 3.22: Infiltração de água e fissuras registradas no elemento Guarda-rodas W – Viaduto W –11/12 Norte.

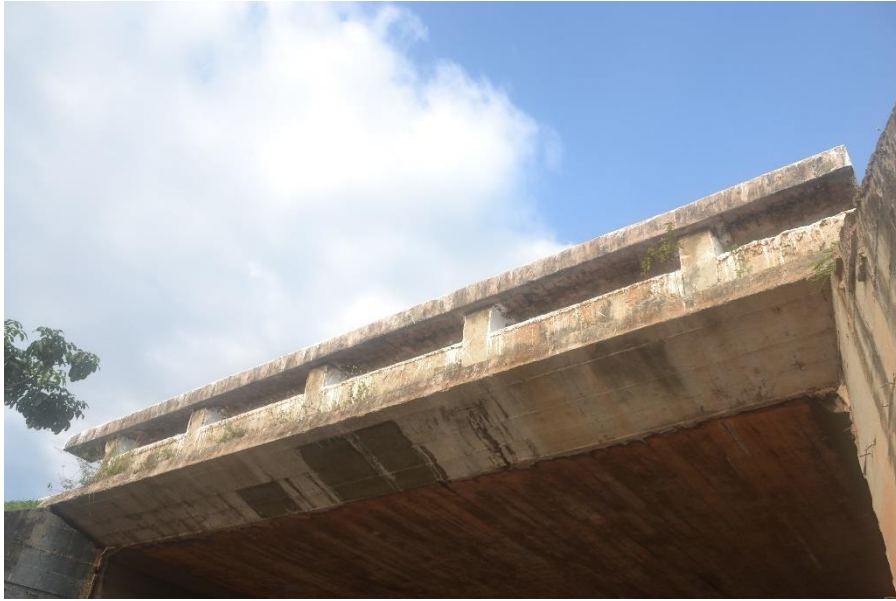
Figura 3.23: Manchas e infiltração de água registradas no elemento Guarda-rodas L – Viaduto W –11/12 Norte.

As manchas foram caracterizadas com fator de intensidade igual a 2, sendo de pouca extensão e em menos da metade do elemento. Já a infiltração de água teve fator igual a 1 em função do crescimento vegetal no elemento de concreto.

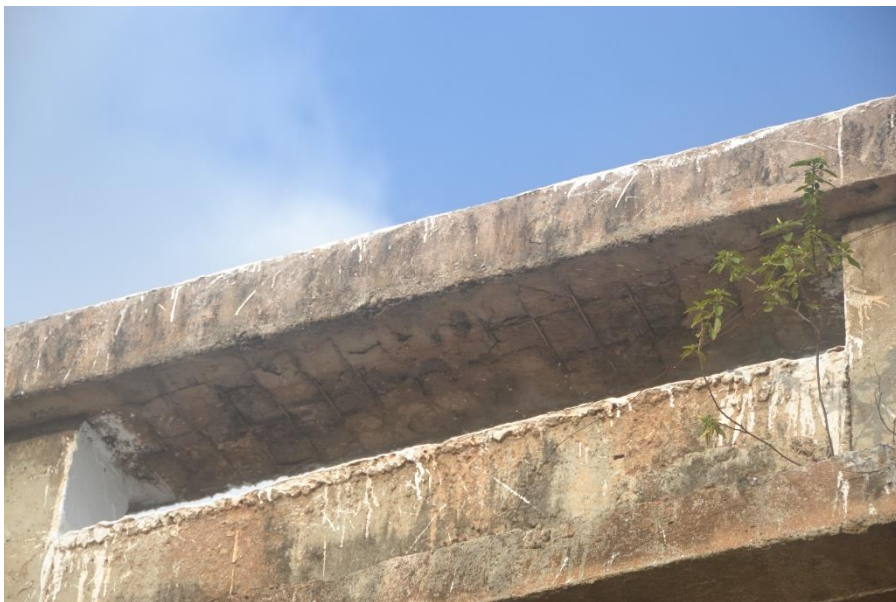
Figura 3.24: Cobrimento deficiente, corrosão e fissuras registradas no elemento Guarda-rodas L – Viaduto W –11/12 Norte.

O cobrimento deficiente foi classificado como menor do que o previsto em norma, permitindo visualização de armaduras ou armaduras expostas em pequenas dimensões, resultando em fator de intensidade igual a 2. Já a corrosão foi enquadrada com fator de intensidade igual a 2, em função da presença de manchas alaranjadas de pequenas dimensões. As fissuras presentes no elemento tiveram intensidade igual a 2, parecendo estabilizadas, porém acima dos limites aceitáveis.

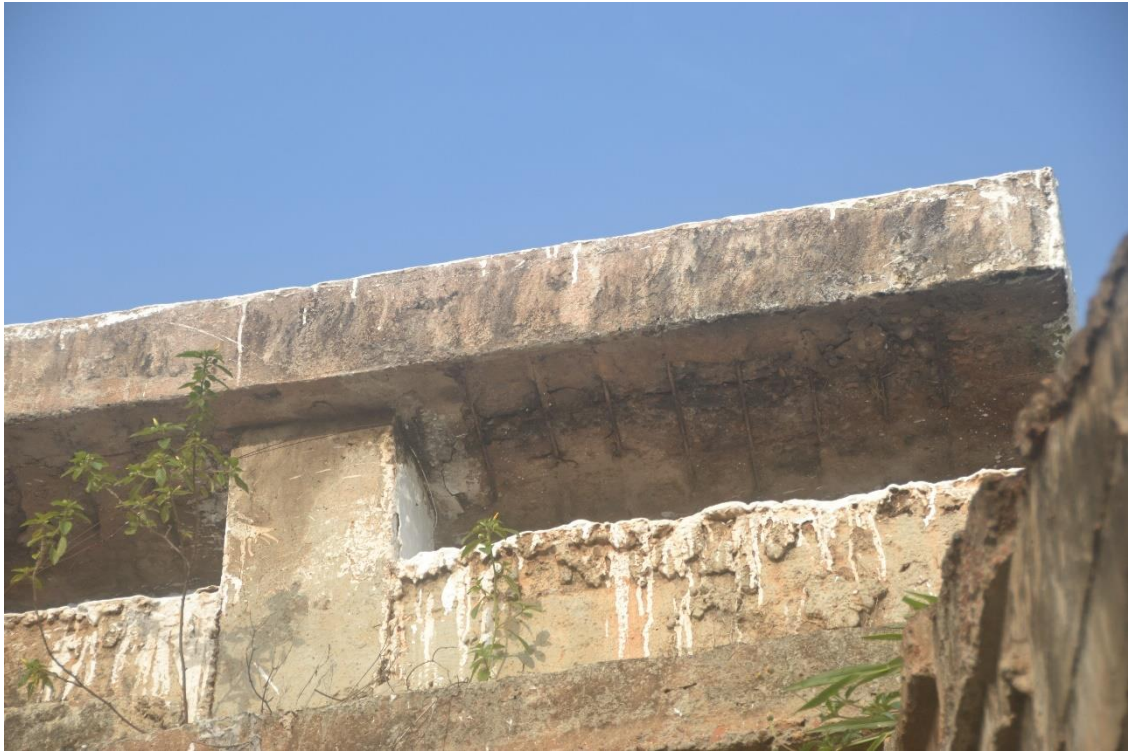
Figura 3.25: Desagregação e eflorescência registrada no elemento Guarda-rodas L – Viaduto W –11/12 Norte.

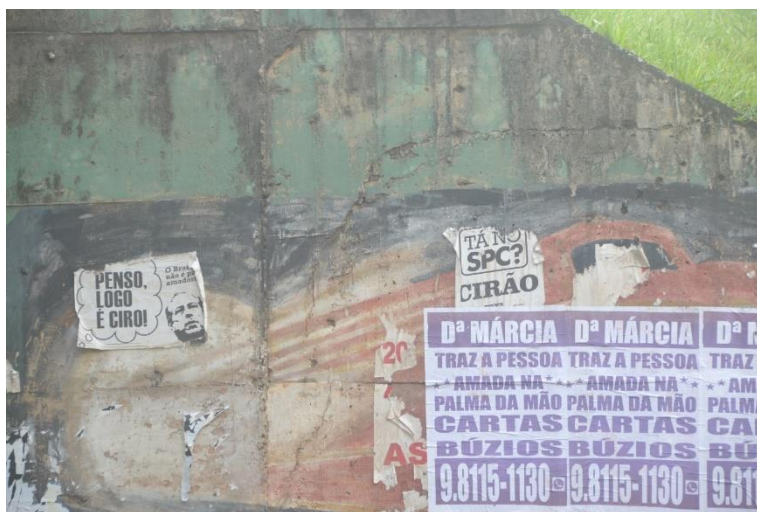
Outro dano identificado foi o dano de fissura. A *Figura 3.27* registra a condição da pior fissura encontrada no elemento.

Figura 3.27: Fissuras no elemento Cortina Sul W – Viaduto W –11/12 Norte.

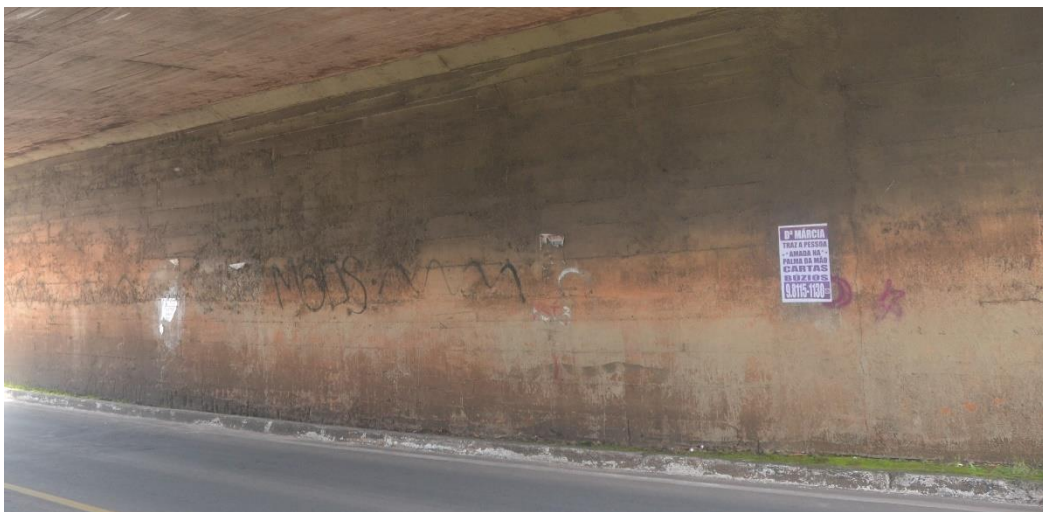
Figura 3.30: Manchas no elemento Cortina Central Sul – Viaduto W –11/12 Norte.

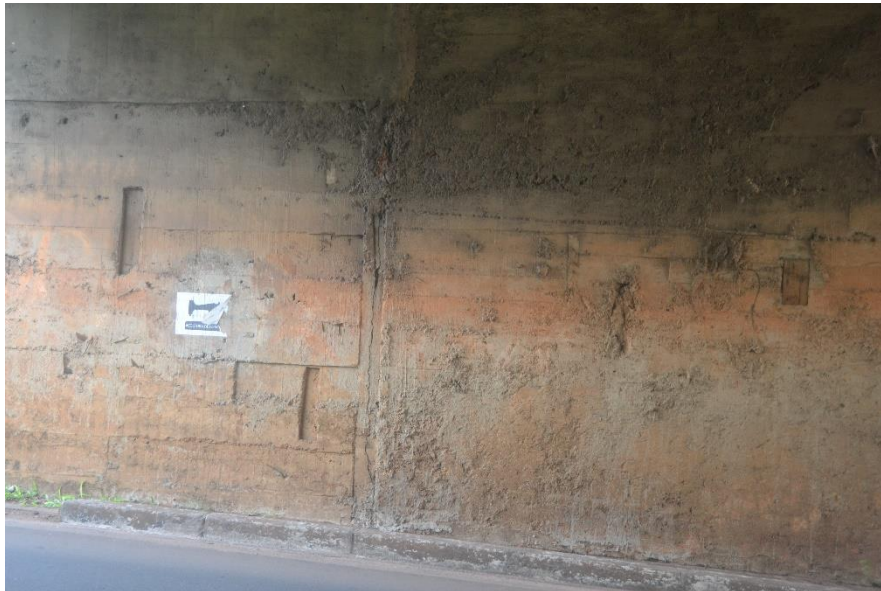
Figura 3.33: Manchas e falhas no elemento Cortina Central Norte – Viaduto W –11/12 Norte.

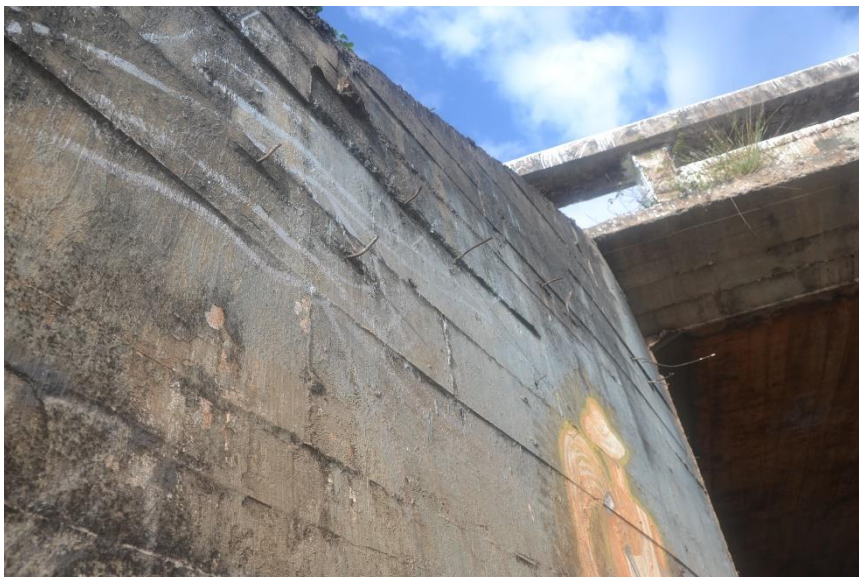
Figura 3.35: Cobrimento deficiente e manchas no elemento Cortina Sul L – Viaduto W – 11/12 Norte.

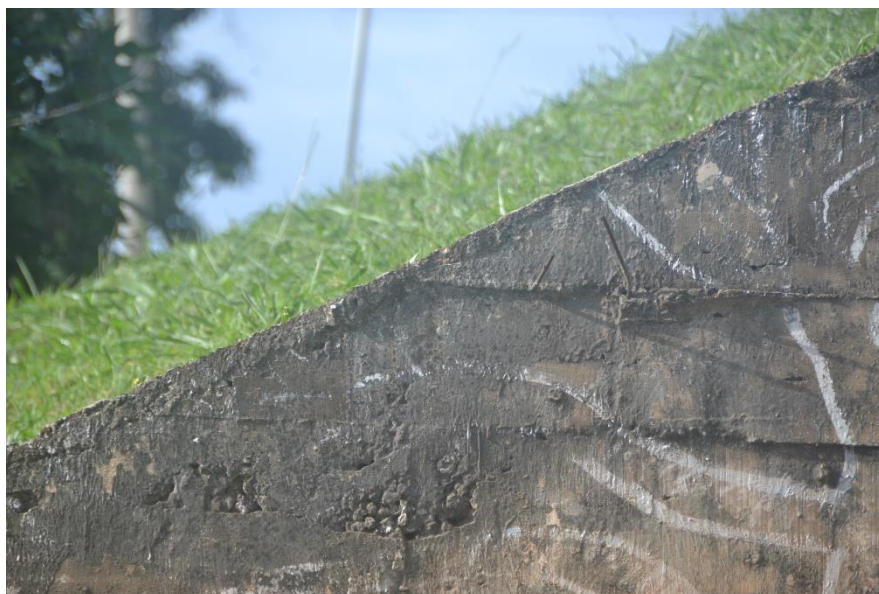
Figura 3.36: Falhas de concretagem/desagregação - Cortina Sul L – Viaduto W –11/12 N.

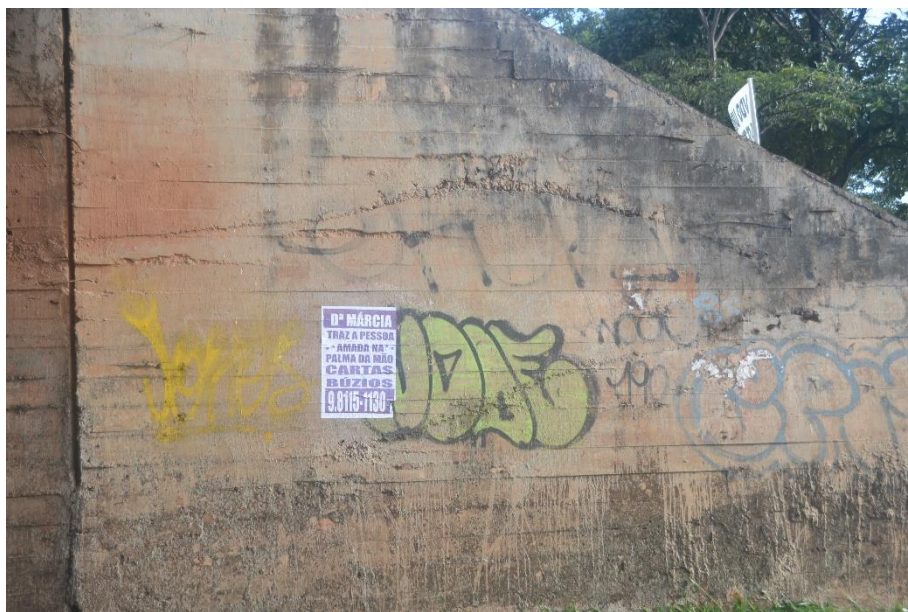
Figura 3.37: Cobrimento deficiente, manchas, falhas de concretagem - Cortina Norte L – Viaduto W –11/12 Norte.

O cobrimento deficiente foi caracterizado com fator de intensidade igual a 2, consistindo em menor que o previsto e permitindo a visualização de armaduras. As manchas foram evidenciadas em mais da metade do elemento estrutural, assim o fator de intensidade atribuído foi 3. As falhas de concretagem se mostraram significativas, inclusive com exposição de armaduras, o que levou à pontuação de 3 para o respectivo fator de intensidade.

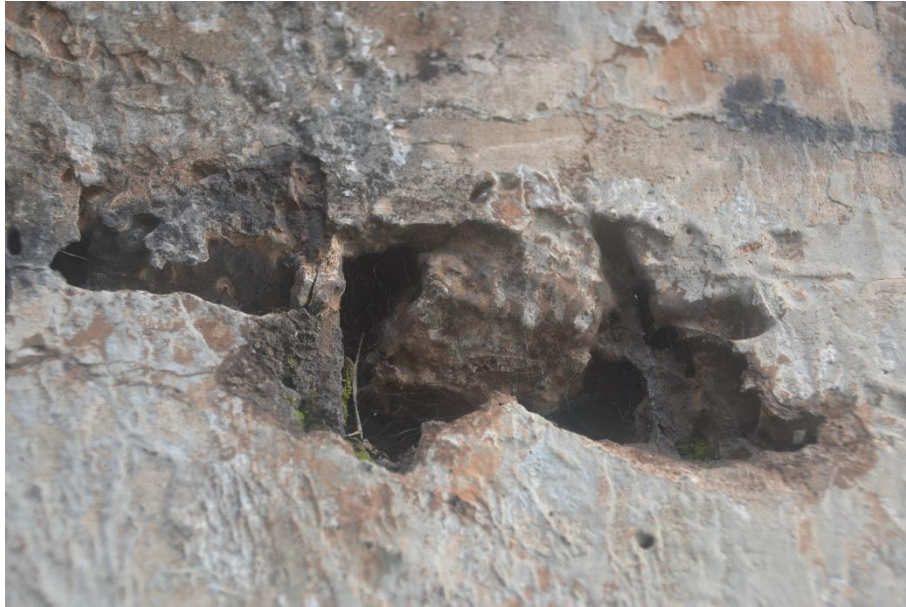
Figura 3.38: Corrosão de armaduras – Cortina Norte L – Viaduto W –11/12 Norte.

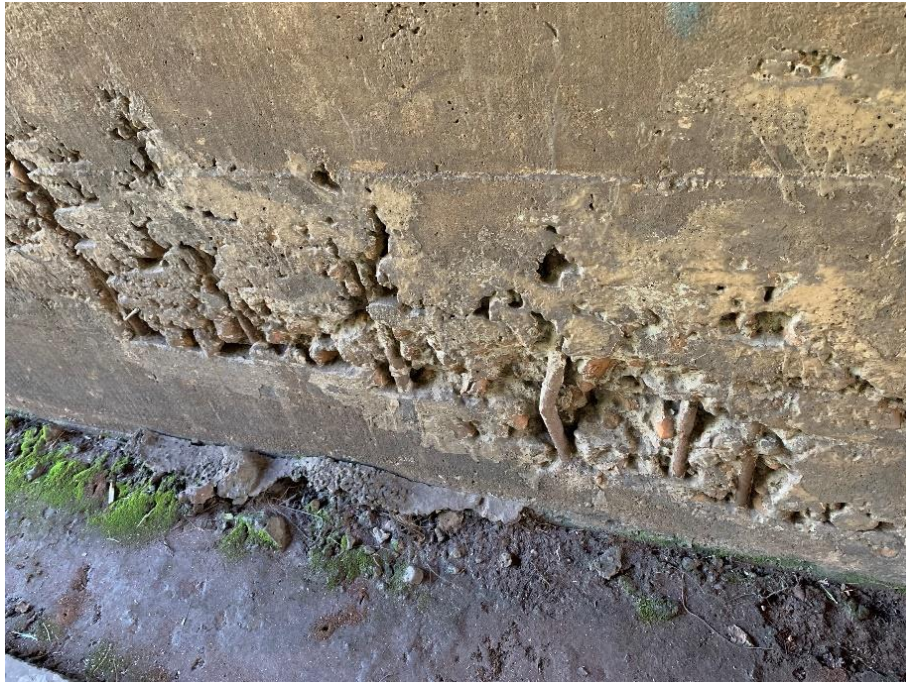
Figura 4.2: Exemplo de falha de concretagem– 05/06 Norte – Brasília, DF

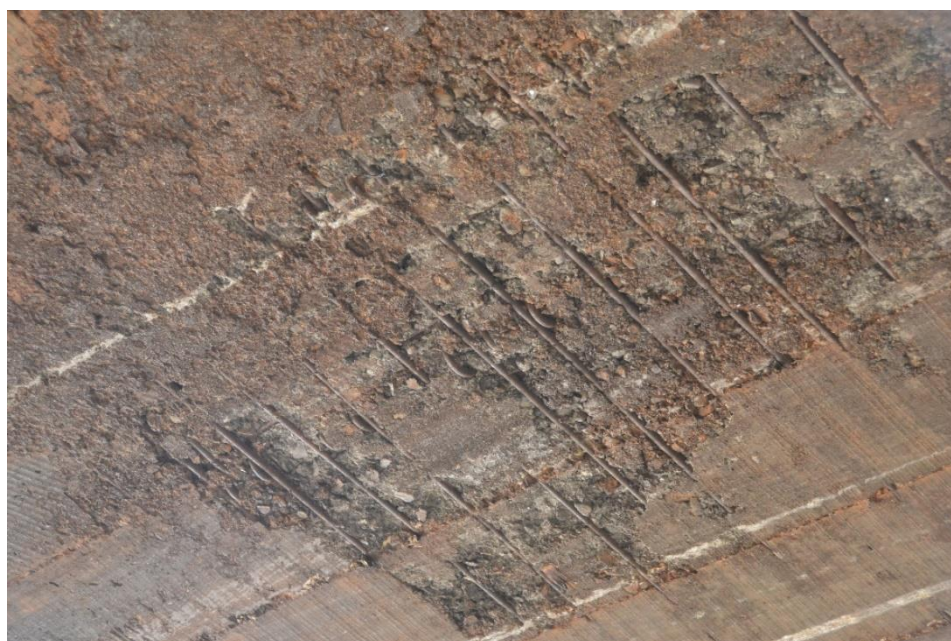
Figura 4.4: Exemplo de desagregação – 07/08 Norte – Brasília, DF

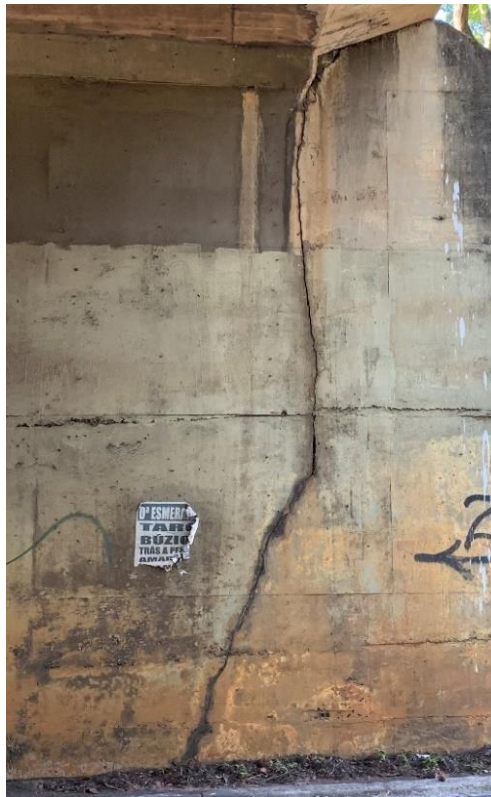
Figura 4.5: Exemplo de fissura – 05/06 Norte, Brasília – DF

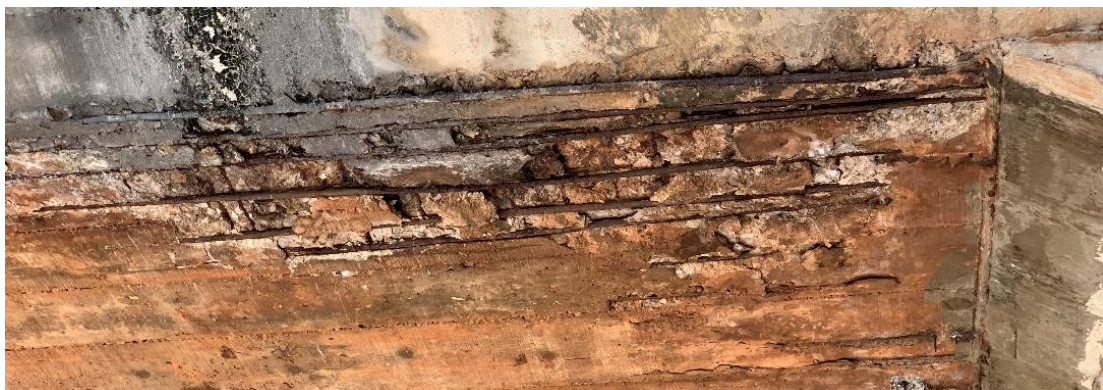
Figura 4.7: Exemplo de corrosão das armaduras – 11/12 Norte – Brasília, DF

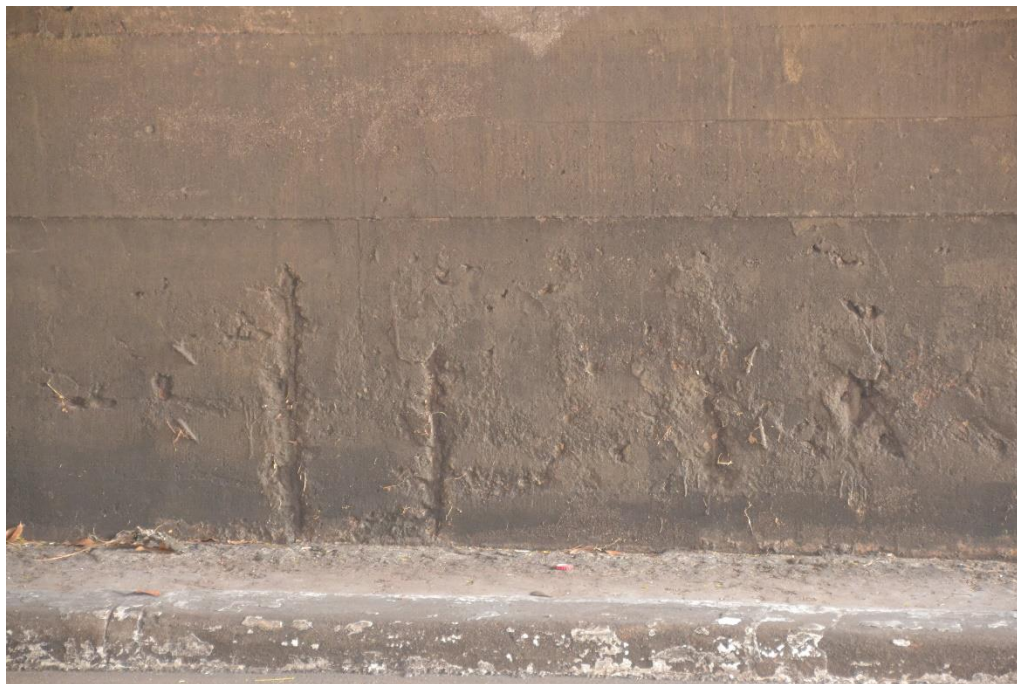
A pior família em termos de estado de conservação para o presente viaduto consiste na família de guarda-rodas, entretanto a família de cortinas centrais também se encontra com nível de deterioração alto em função de danos de corrosão de armações e manchas. A *Figura 5.10* apresenta registro da cortina central norte do viaduto L na quadra 05/06.

Figura 5.10: Elemento cortina central norte – Viaduto L – Quadra 05/06

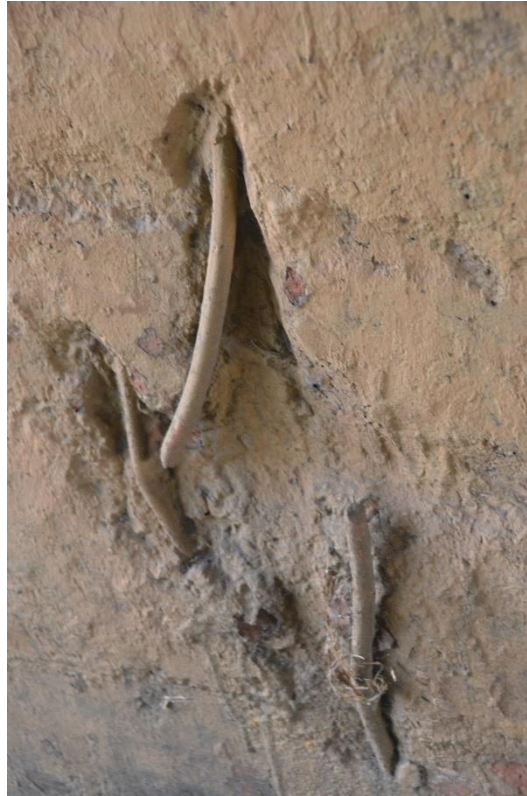
A situação do viaduto L da presente quadra foi classificada com nível de deterioração da estrutura médio. A pior família foi a das cortinas centrais que apresentaram cobrimentos deficientes, corrosão de armaduras e manchas. A *Figura 5.13* apresenta registro da cortina central norte do viaduto L na quadra 07/08.

Figura 5.13: Elemento cortina central norte – Viaduto L – Quadra 07/08

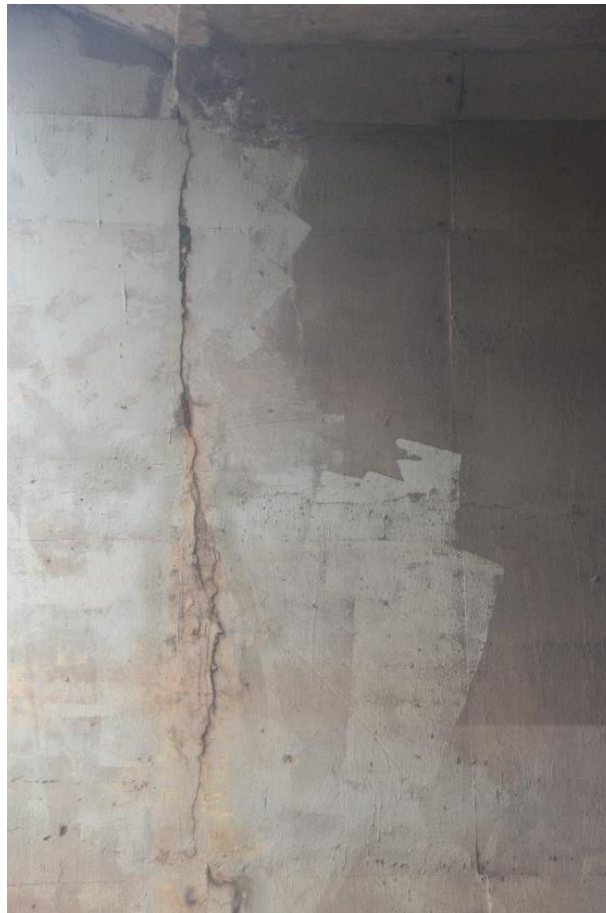
A estrutura foi classificada com nível de deterioração médio, necessitando de manutenção em período de até 2 anos.

Figura 5.15: Elemento cortina central sul – Viaduto Central – Quadra 09/10

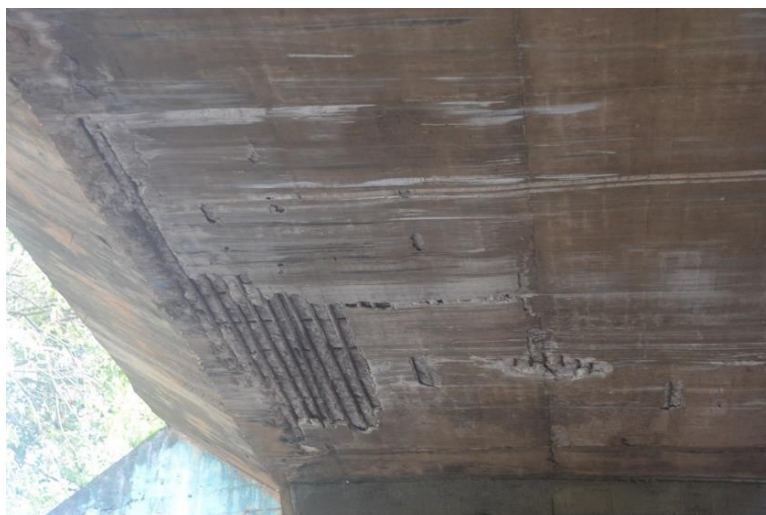
O viaduto W da quadra 11/12 norte apresentou nível de deterioração alto, sendo que a família mais deteriorada foi a de tabuleiro com  $G_{df} = 97,39$  em função da abrasão – *Figura 5.17*, desagregação e corrosão das armaduras evidenciada. As únicas famílias que não apresentaram nível de deterioração alto foram a de guarda rodas – nível médio – e pista de rolamento com grau de deterioração da família nulo.

Figura 5.17: Elemento tabuleiro – Viaduto W – Quadra 11/12
