**AVALIAÇÃO DE OBRAS DE ARTES ESPECIAIS DA CIDADE DE BRASÍLIA
(LOTE 1) PELA METODOLOGIA DO GRAU DE DETERIORAÇÃO
ESTRUTURAL DA UNIVERSIDADE DE BRASÍLIA**

MONOGRAFIA DE PROJETO FINAL

UNIVERSIDADE DE BRASÍLIA

BRASÍLIA / DF: MAIO - 2021

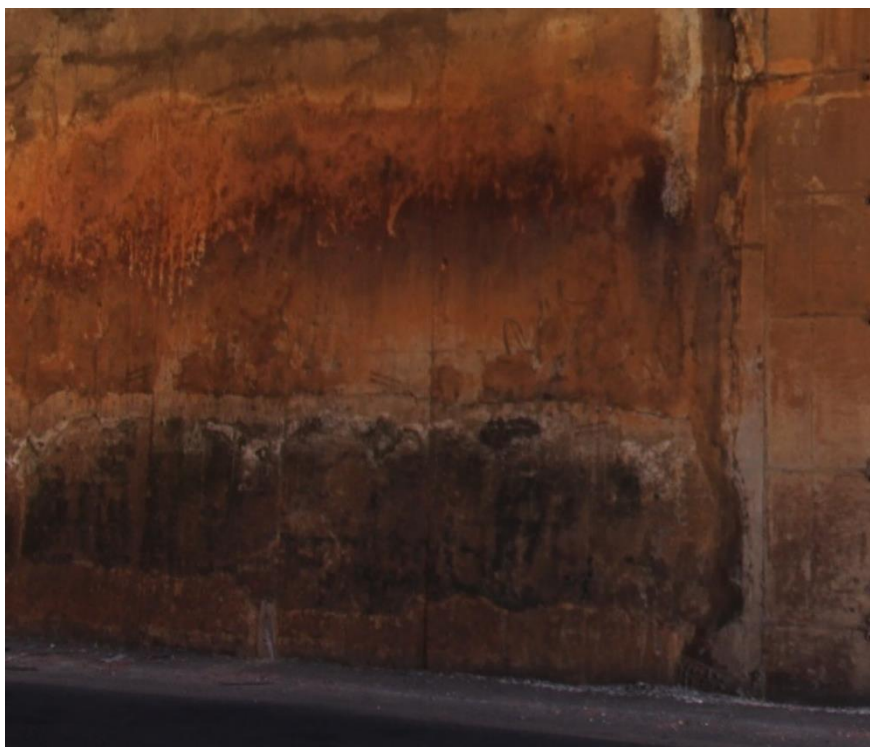
Figura 2.1 - Exemplo de manchas na superfície do concreto – Viaduto 4 na DF-003 acesso ao Aeroporto JK.

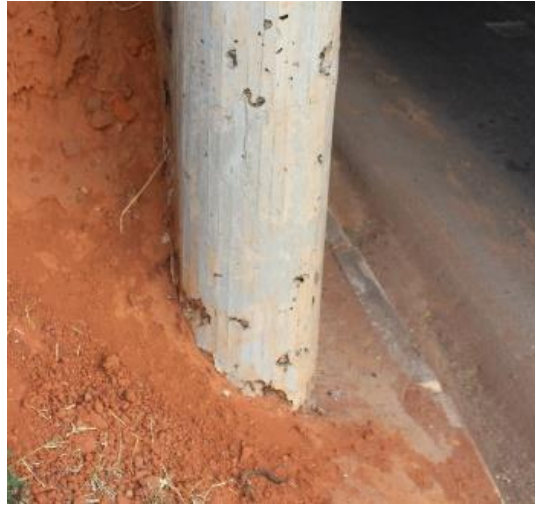
Figura 2.2 - Exemplo de falha de concretagem - Viaduto 3 sobre a DF-003 acesso ao Guará

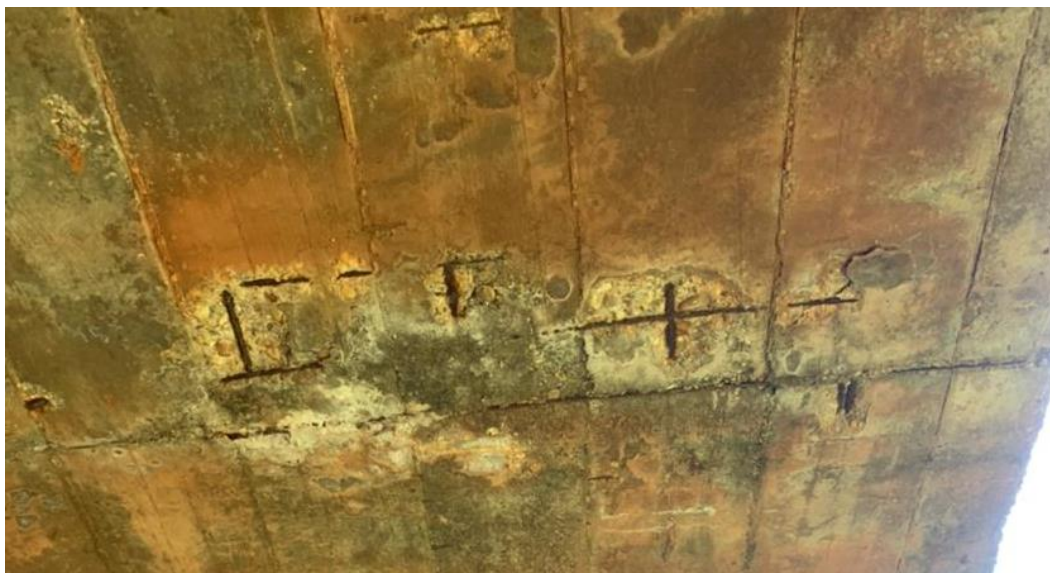
Figura 2.3 - Exemplo de desagregação - Viaduto sobre Ferrovia na BR-251

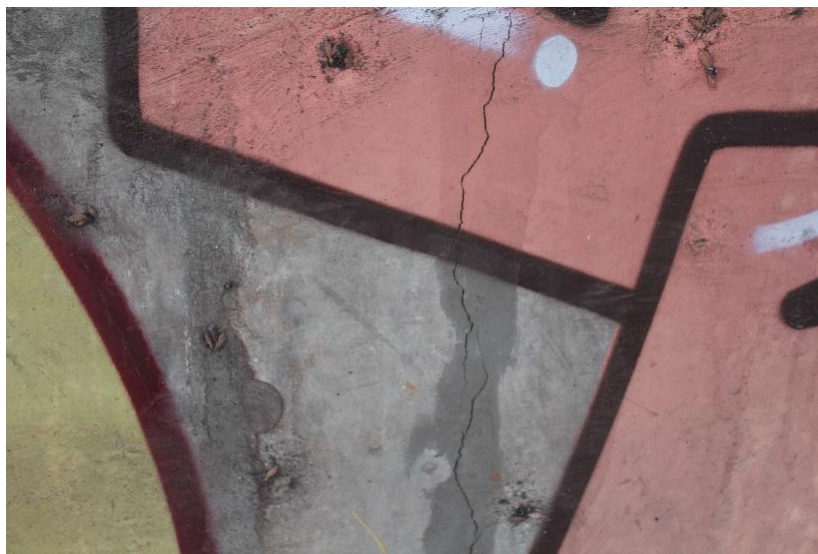
Figura 2.4 - Exemplo de fissura - Viaduto 2 sobre a DF-003 acesso ao Guará.

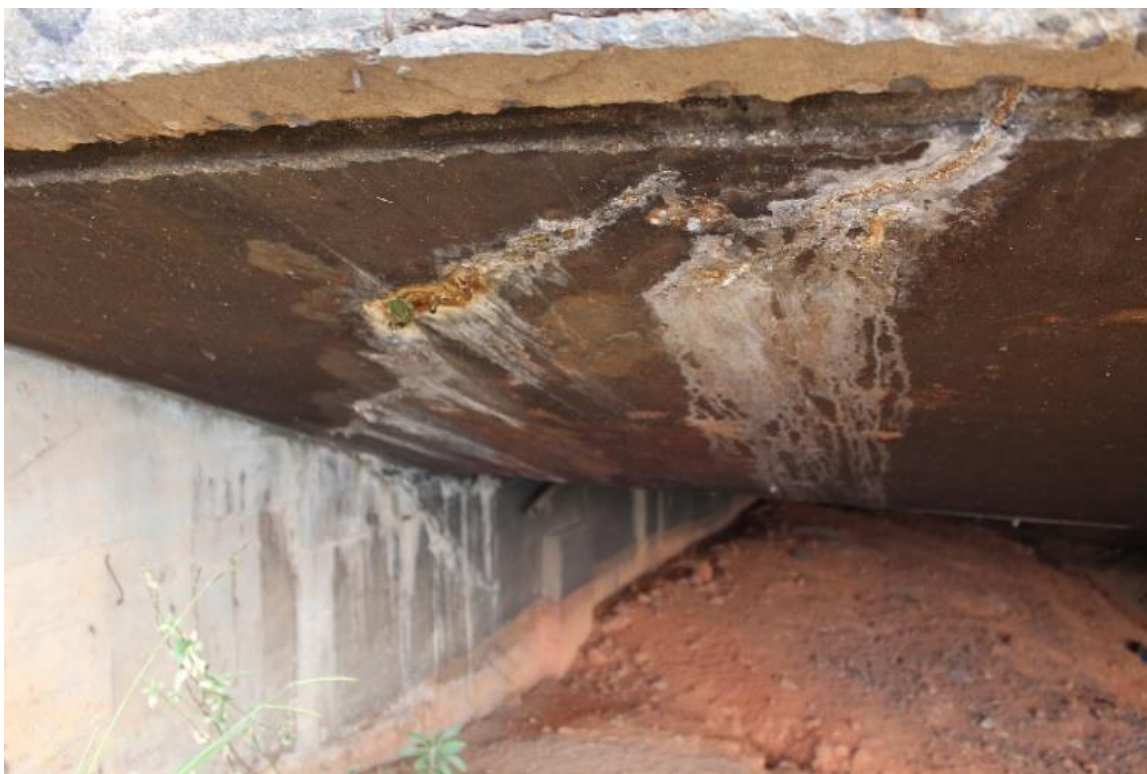
Figura 2.5 - Exemplo de efluorescência - Viaduto 3 sobre a DF-003 acesso ao Guará.

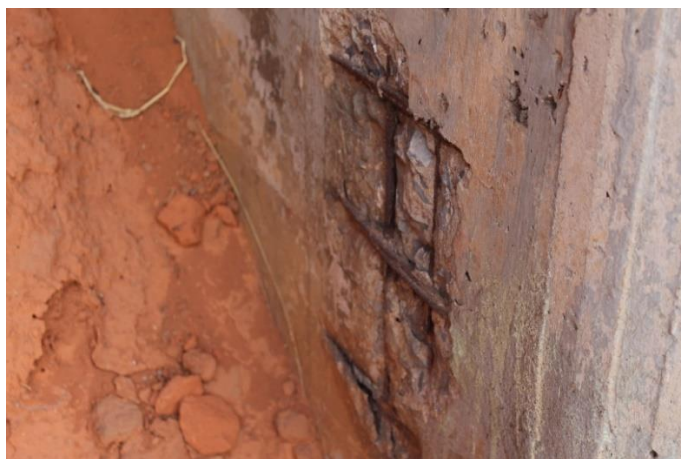
Figura 2.6 - Exemplo do processo de correção - Viaduto sobre a DF-003 acesso ao SIA

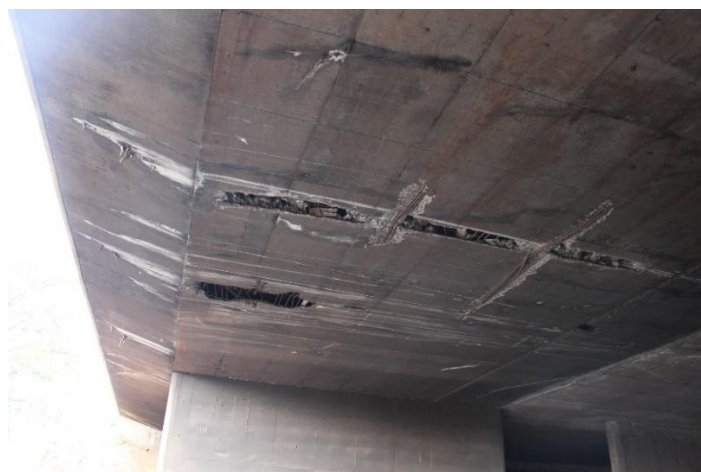
Figura 2.7 - Exemplo de abrasão do concreto com exposição de armaduras - Viaduto 3 sobre a DF-003 acesso ao Guará

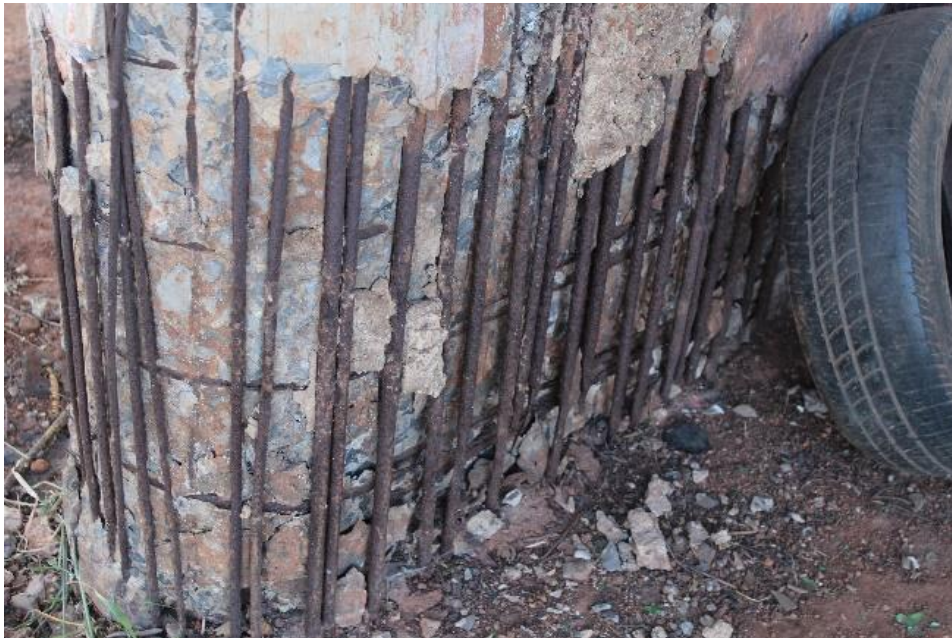
Analisando os resultados obtidos, nota-se que a família do elemento pilar foi a que apresentou o maior grau de deterioração, recebendo um G_{df} crítico, que é representado pelos valores acima de 100. Vale ressaltar que esse foi o viaduto selecionado com o grau de deterioração mais elevado dentre todas as estruturas avaliadas no Lote 1 de Obras de Artes Especiais de Brasília. Durante as inspeções visuais, foi observado um elevado nível de corrosão nas armaduras dos pilares, em conjunto com o efeito de deslocamento da camada de cobrimento, tais danos conferiram um grau de intensidade 4 para as patologias. Nas *Figuras 4.4* e *4.5* temos alguns registros desses danos apresentados para os pilares 4 e 5.

Figura 4.4 - Elemento Pilar 4 com corrosão de armadura e deslocamento

Por fim, temos que o grau da deterioração final da estrutura foi de 136,9. Esse valor se encontra no intervalo crítico de deterioração, sendo recomendado planejamento de intervenção imediata (EUQUERES, 2011).

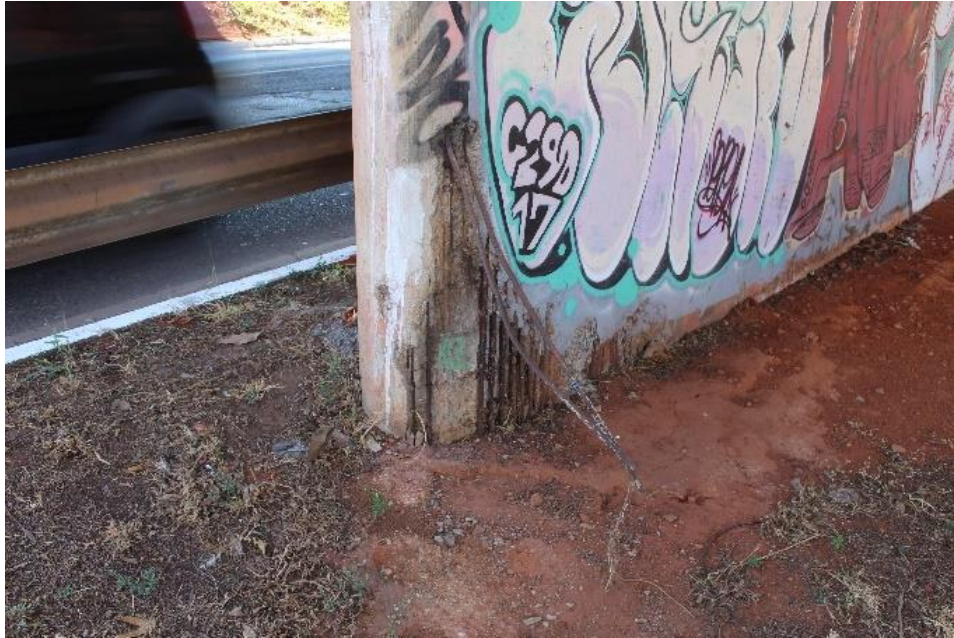
Figura 4.5 - Elemento Pilar 5 com corrosão de armadura e deslocamento

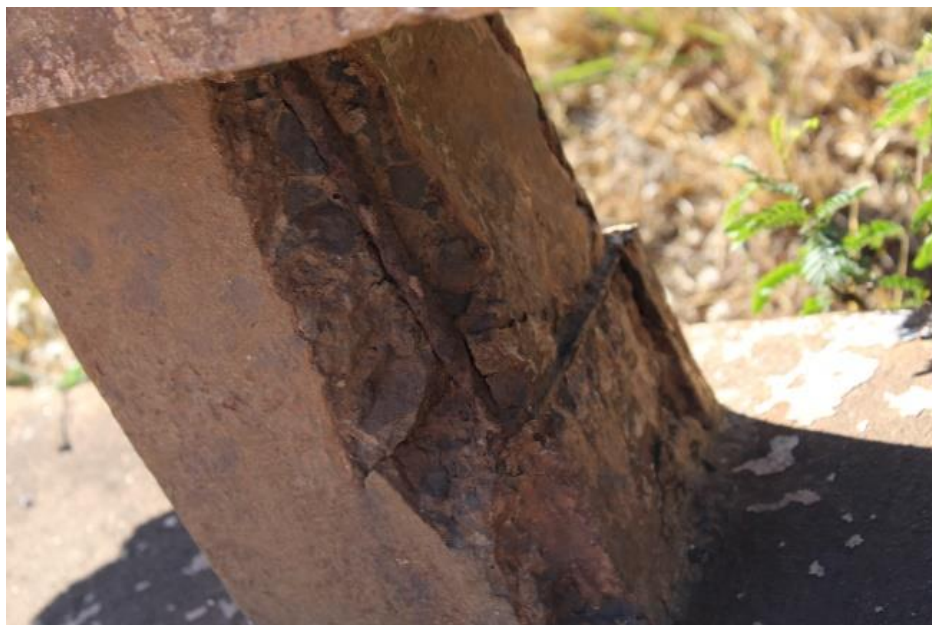
A situação observada para o guarda-rodas não foi muito diferente em relação aos pilares, mostrando um certo descaso com a preservação da estrutura e a necessidade de manutenções futuras. A *Figura 4.6* ilustra a situação dos guarda-rodas.

Figura 4.6 - Elemento Guarda Rodas Norte – Corrosão de armadura

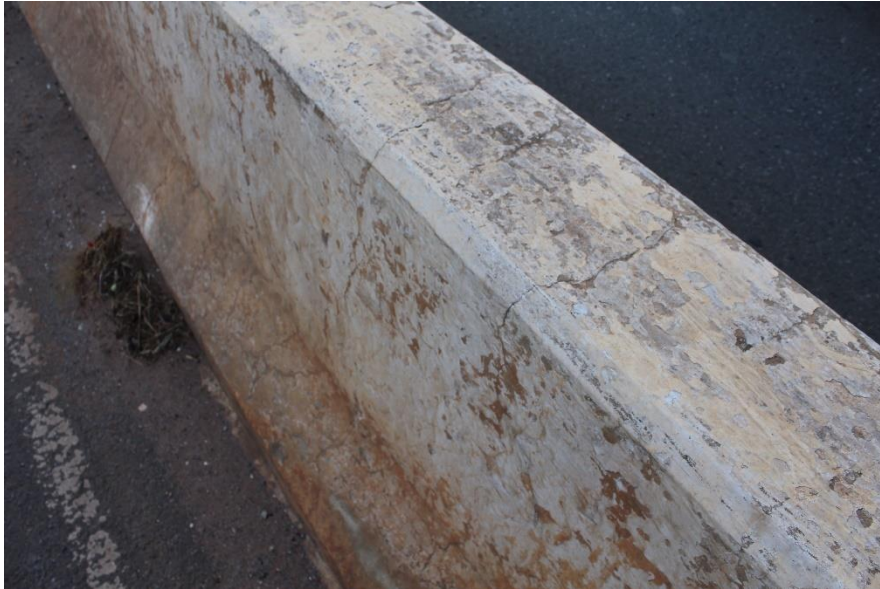
Analisando os resultados obtidos, podemos notar que a famlia do elemento Tabuleiro foi a que apresentou o maior grau de deteriorao, ainda assim, recebendo um G_{df} considerado baixo, com valor igual a 10,55. Vale ressaltar que esse foi o viaduto selecionado com o segundo menor grau de deteriorao dentre todas as estruturas avaliadas no Lote 1 de Obras de Artes Especiais de Braslia. Durante as inspeoes visuais, foi observado que a estrutura, apesar de nova j apresenta algumas patologias, porm com intensidade baixa. Nas *Figuras 4.8 e 4.9*, temos alguns registros de seus elementos estruturais.

Figura 4.8 - Elemento Guarda Rodas Norte – Fissuras

Portanto, foi considerado que a estrutura apresenta um bom estado de conservação, em função da baixa intensidade na ocorrência de suas patologias. O grau da deterioração final da estrutura foi de 4,84. Esse valor corresponde ao nível baixo de deterioração, sendo recomendadas apenas manutenções preventivas (EUQUERES, 2011).

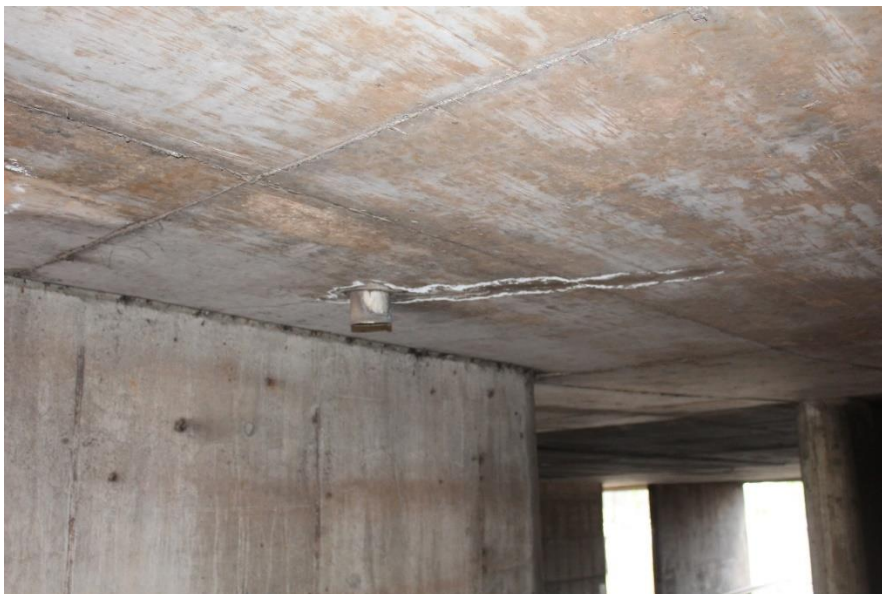
Figura 4.9 - Tabuleiro Leste - Eflorescência

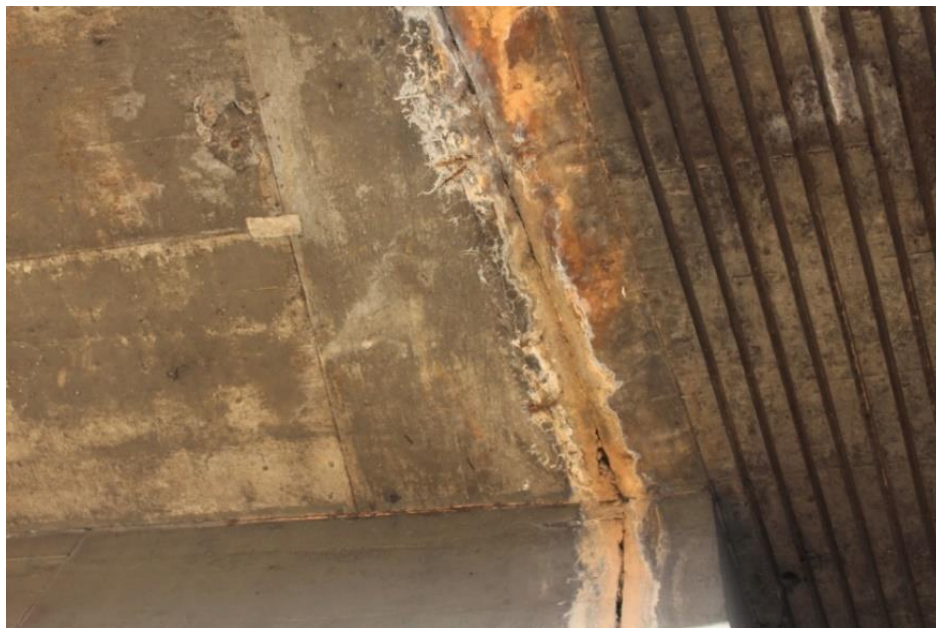
Figura 4.11 - Elemento Tabuleiro – Eflorescência

A estrutura apresentou um nível médio de deterioração, correspondente ao grau da deterioração final da estrutura de 45,24. Neste nível são recomendadas manutenções em um período máximo de até 2 anos (EUQUERES, 2011).

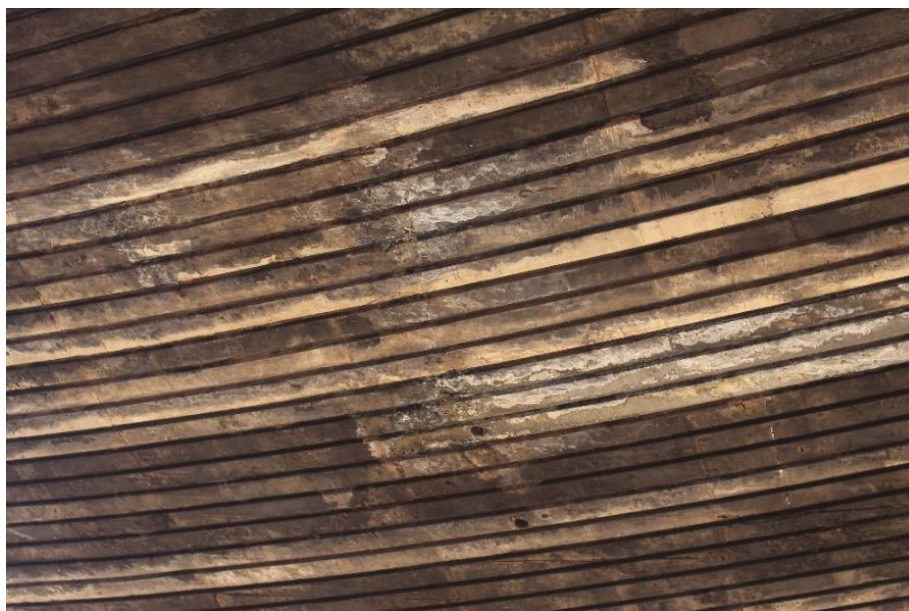
Figura 4.12 - Elemento Tabuleiro - Eflorescência
