**UTILIZAÇÃO DE IMAGENS DE SATÉLITES EM
AUDITORIA DE OBRAS RODOVIÁRIAS**

BRASÍLIA/DF, MARÇO DE 2018

**MONOGRAFIA DO CURSO DE PÓS-GRADUAÇÃO LATO SENSU EM
AUDITORIA DE OBRAS RODOVIÁRIAS**

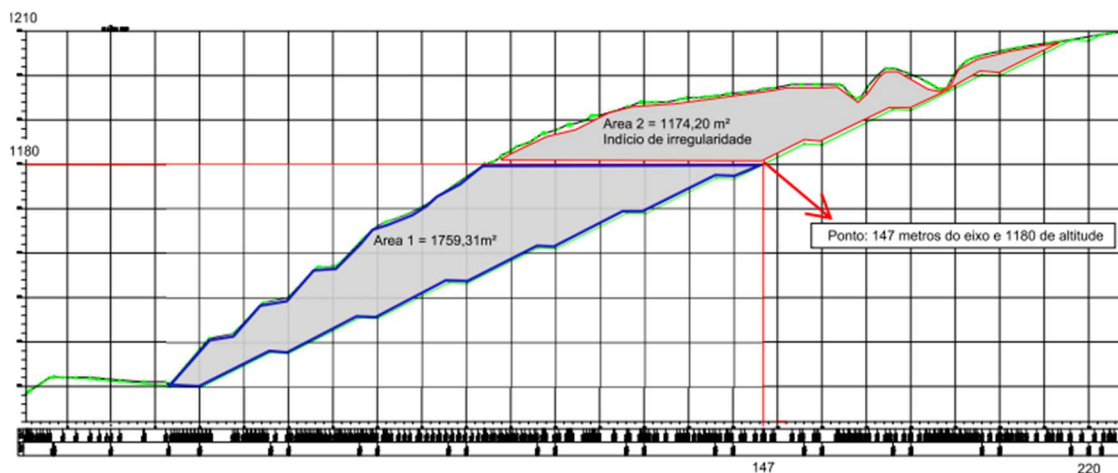
Na Figura 10 é possível observar o perfil do terreno apresentado pela equipe de auditoria que teve como base as dimensões coletadas *in loco* e a documentação consultada, onde mostra a estimativa do índice de irregularidade, o que acarretou um superfaturamento estimado da ordem de R\$2,5 milhões (jan/2010). A irregularidade deveu-se basicamente ao pagamento maior dos serviços de escavação, carga e transporte (ECT). Para quantificar o dano, a equipe de auditoria comparou o perfil do terreno, conforme verificado nos arquivos enviados pela empresa supervisora e confirmado *in loco*, com os arquivos constantes da planilha de medição.

Figura 10: Perfil do terreno apresentado pela equipe de auditoria mostrando as 6 bermas conforme apresentado na figura 9. Fonte: Processo TC 006.166/2012-1.

Como resultado, foi determinado ao DNIT que providenciasse documentação comprobatória da correção e compensação dos valores medidos e pagos indevidamente, fazendo incluir relatório conclusivo na instrução de prestação de contas anual da autarquia (Processo TC 006.166/2012-1). No caso em estudo, é possível que com a obtenção das imagens de satélites antes do início da construção e após o termino dos serviços, fosse possível estimar o volume de material transportado na obra.

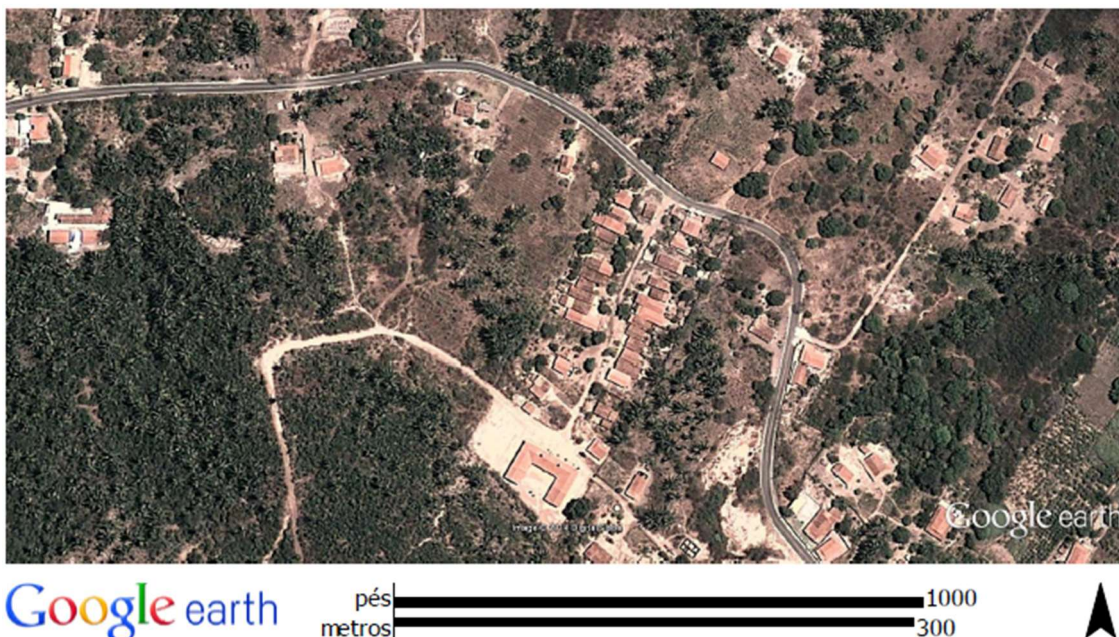
O processo 028.278/2012-7, trata de um convênio realizado entre o Instituto Brasileiro de Turismo (Embratur) e a Prefeitura Municipal de Barbalha/CE cujo objeto foi a recuperação e melhoria, com pavimentação asfáltica, de uma estrada de 10,9km de extensão. A imagem de satélite foi utilizada para comprovar que houve a execução da obra com pavimentação asfáltica.

Figura 11: Foto constante da peça 10 do processo 028.278/2012-7 onde mostra a execução de pavimentação asfáltica.

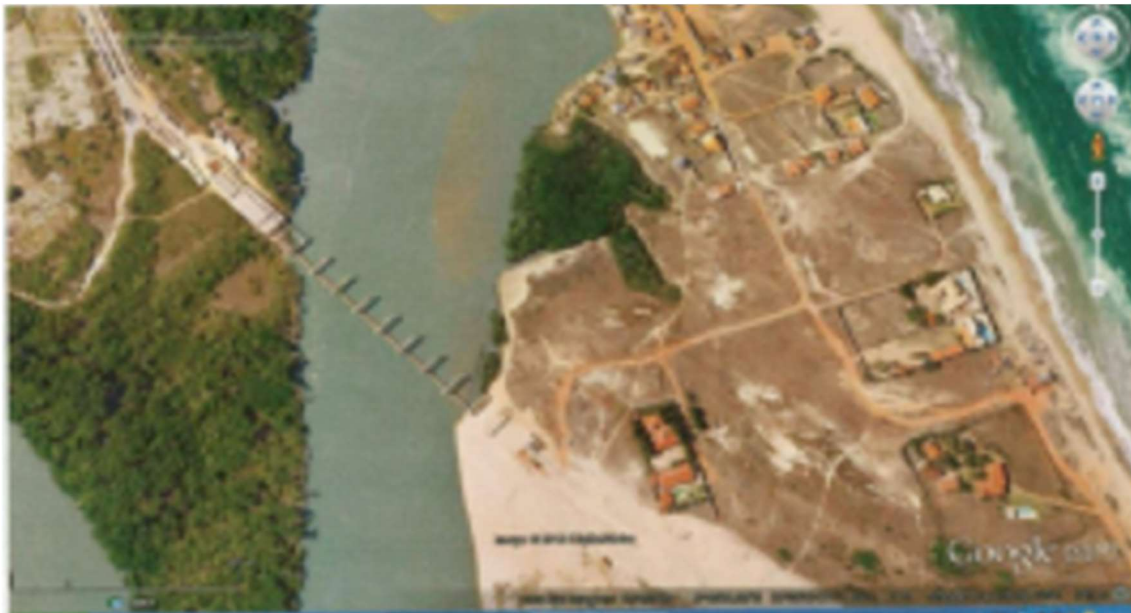
O processo TC 020.318/2009-2 trata de fiscalização da construção de ponte sobre o Rio Cocó, localizada no município de Fortaleza/CE. A figura 12 exibe uma foto apresentada em um relatório da Controladoria Geral da União e que foi utilizada pelo TCU, a qual mostra a execução da obra e evidencia a impossibilidade de fazer a transposição do rio Cocó. Essa análise influenciou o cálculo do dimensionamento da quantidade de veículos a serem utilizados no empreendimento. A figura 13 mostra uma imagem do Google Earth em dezembro de 2017, em que é possível constatar a ponte já construída. Também houve visita *in loco* da equipe de auditoria.

Figura 12: Imagem da obra de arte especial da Travessia do Rio Cocó, ligação da Praia do Futuro com a Praia da Sabiaguaba, Ceará (2009). Fonte: TC 020.318/2009-2.

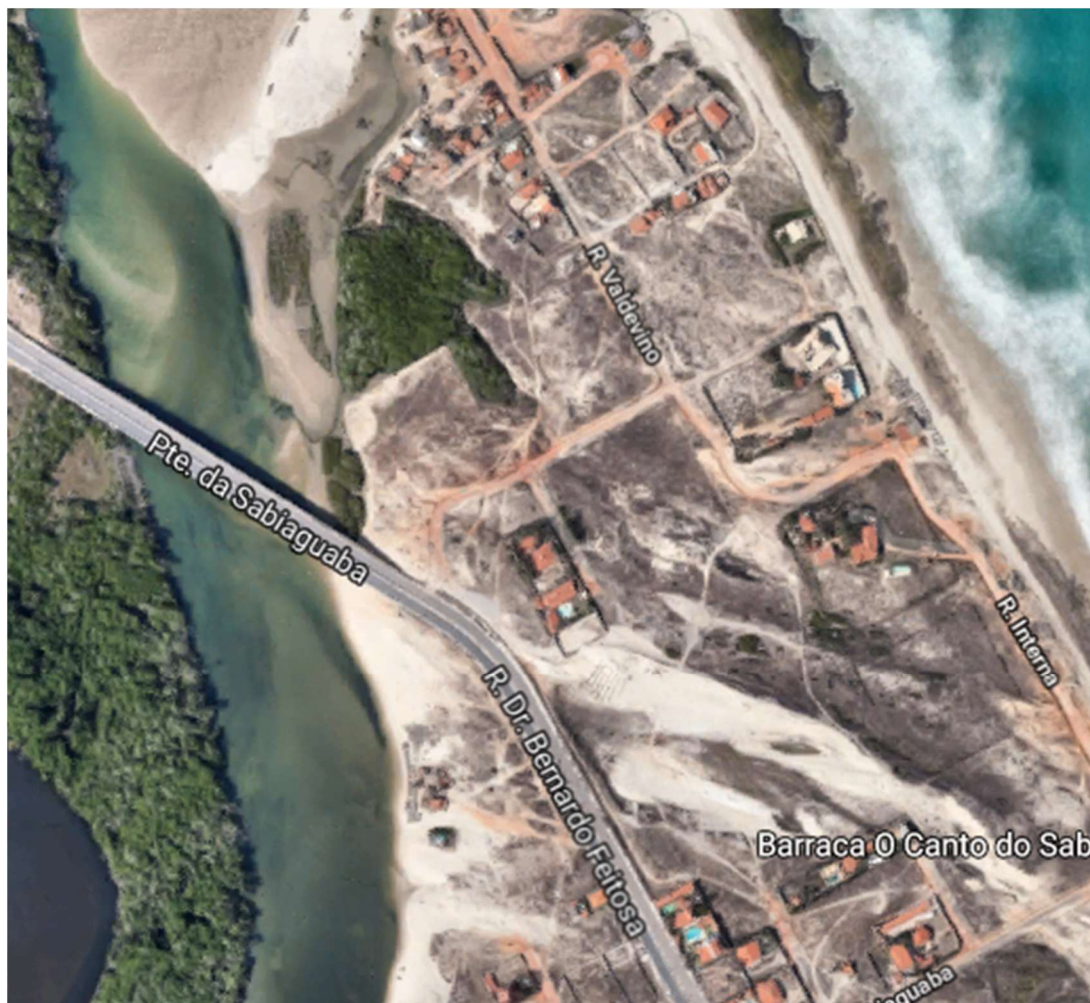
Figura 13: Imagem mostrando a Ponte da Sabiaguaba, sobre o Rio Cocó, Ceará (2017).
Fonte: Google Earth em 10/12/2017.

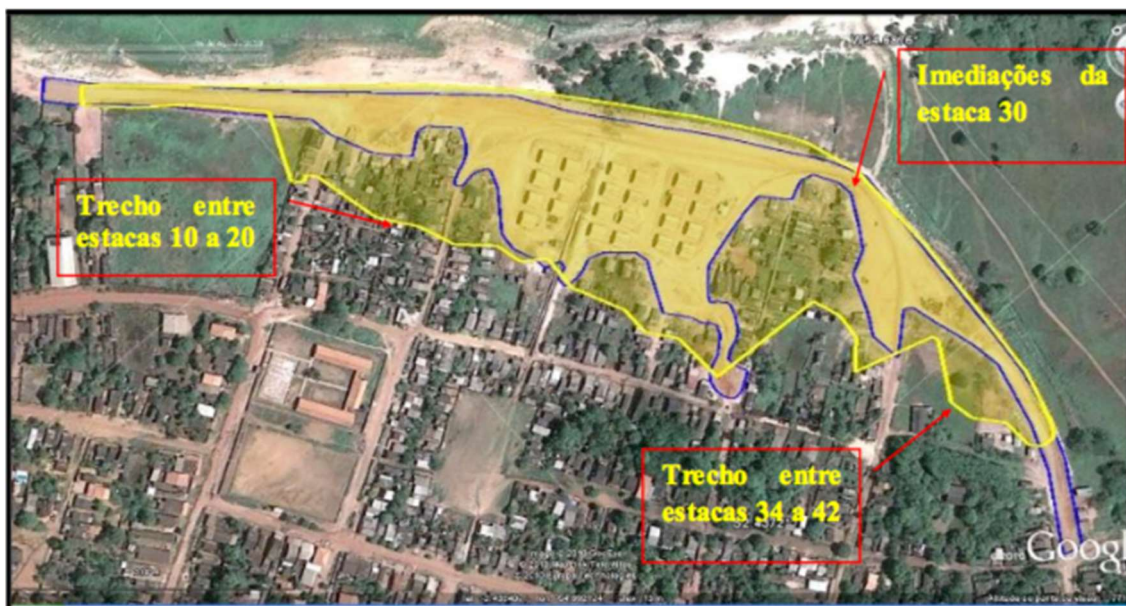
Na figura 15 foi realizada a sobreposição da maquete eletrônica (realizada no Google Sketch) sobre a imagem de satélite datada de 24/11/2009 que apresenta onde teriam ocorrido medições de serviços não executados (superfaturamento).

Figura 15: Sobreposição da maquete eletrônica realizada no *Google SketchUp* por equipe técnica do TCU sobre a imagem de satélite em 24/11/2009, Santarém/PA. Fonte: TC 014.089/2009-2.

A imagem acima com a área delimitada pela linha amarela representa as seções transversais em que o auditado alegou ter ocorrido a execução do serviço de aterro e compactação. A área delimitada pela linha azul corresponde às áreas onde a equipe de auditoria identificou *in loco* a movimentação de terra. A diferença entre as duas áreas foi identificada como sendo o superfaturamento de serviços de aterro e compactação.

De forma a corroborar o superfaturamento encontrado, foram solicitadas informações adicionais aos responsáveis. Outros documentos foram analisados, tais como: memórias de cálculos de movimentação de terra, perfis topográficos com as seções transversais relativas aos serviços de aterro e compactação além de cópias das planilhas como detalhamento dos quantitativos faturados. Os documentos encaminhados corroboraram as informações constantes da maquete eletrônica à figura 15, já preparada pela equipe de auditoria.

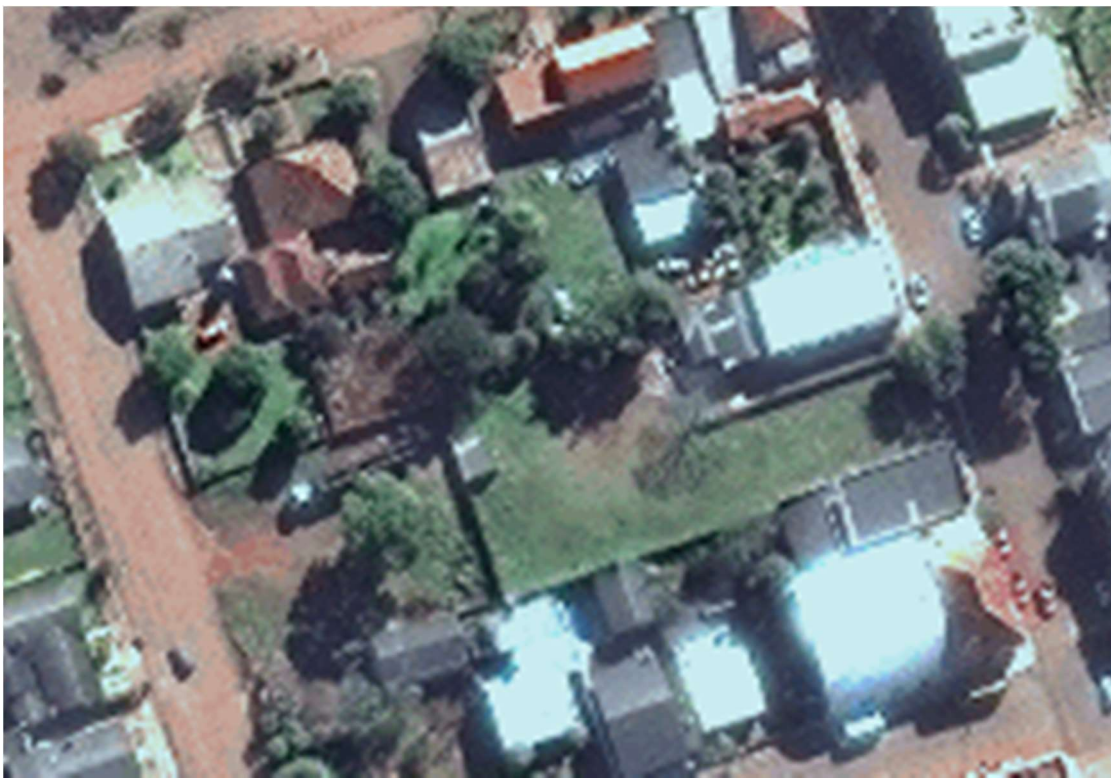
Figura 16: Imagem do satélite *World View 3*, colorido, com 70cm de resolução, mostrando a área urbana de Santo Antônio das Missões - RS (Fonte: Engesat, 2017)

A seguir é possível observar uma imagem de satélite em alta resolução feita pelo satélite WorldView-3 com resolução de 70 cm onde é comparada com outra imagem do mesmo satélite com resolução de 30 cm (Figuras 16 e 17). As duas imagens relacionadas são semelhantes, mas ao aproximar as imagens, é possível identificar as diferenças entre elas.

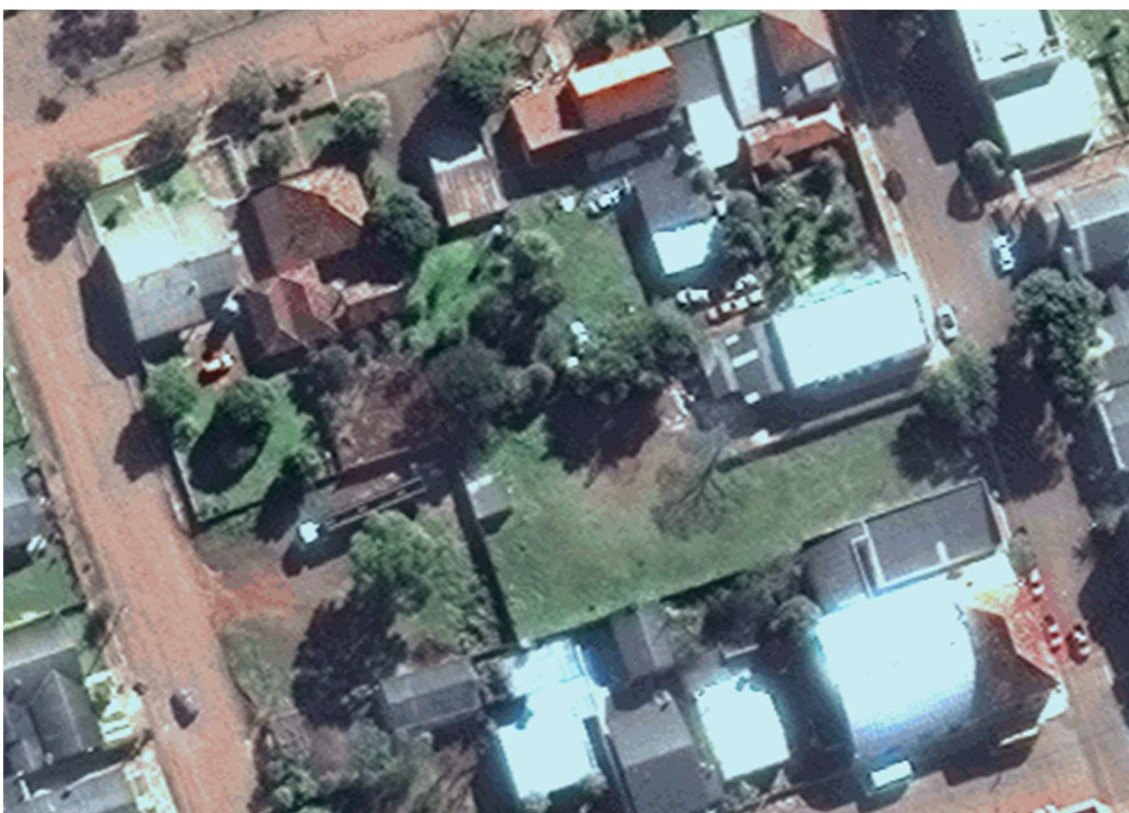
Figura 17: Imagem do satélite *World View 3*, colorido, com 30cm de resolução, mostrando a área urbana de Santo Antônio das Missões - RS (Fonte: Engesat, 2017)

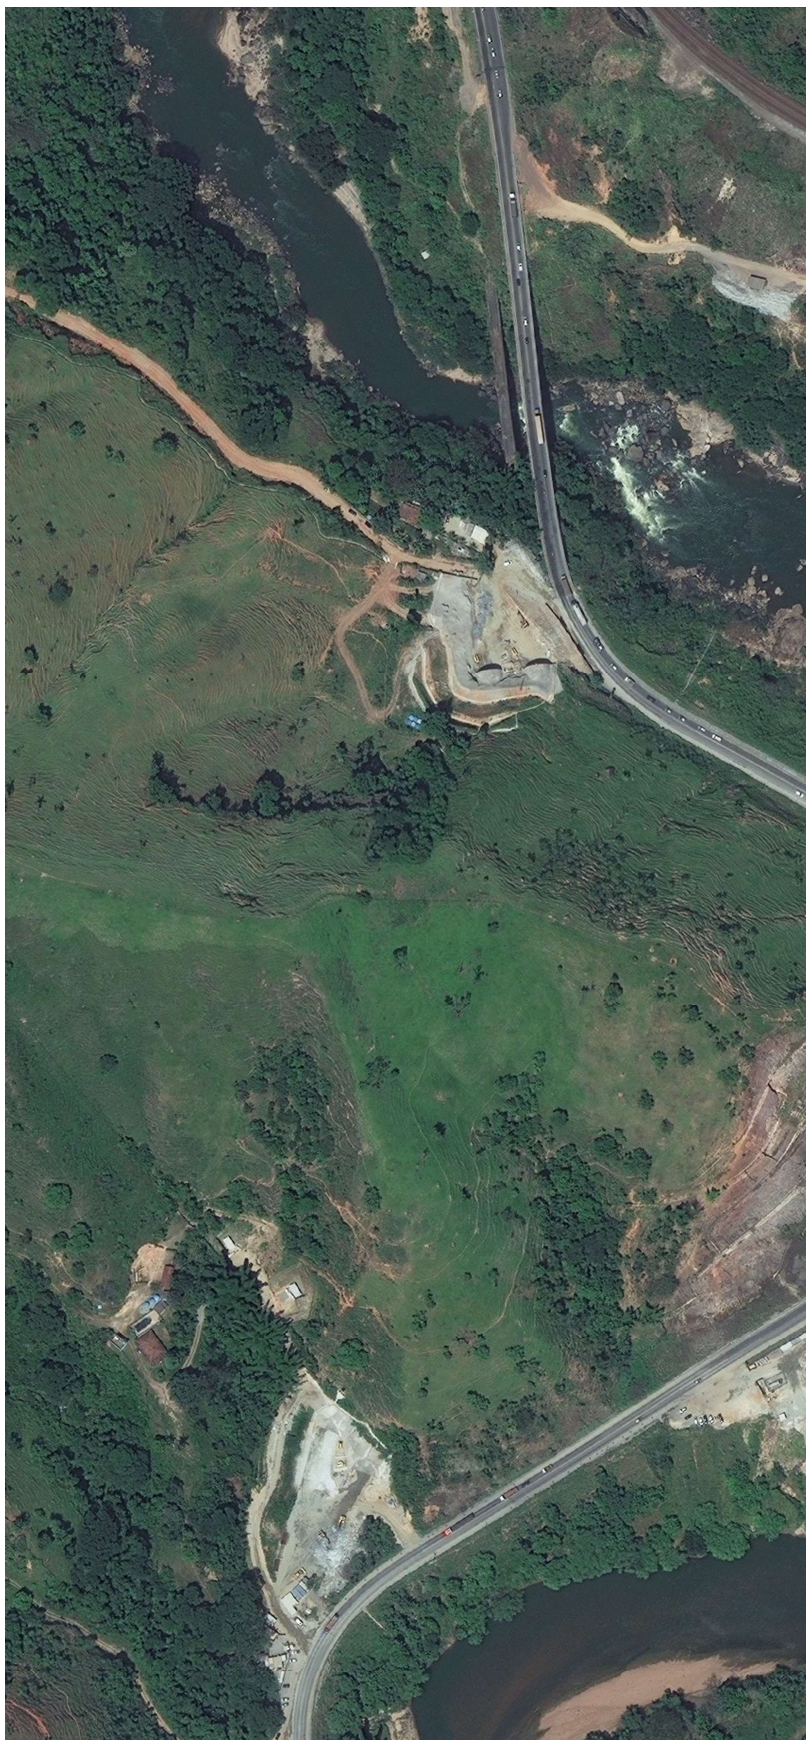
A figura 19 mostra um trecho da BR-381/MG auditada pelo TCU, onde foi iniciada a construção de um túnel. A figura abaixo tem dimensões aproximadas de 900m x 500m (área de 0,45km²). Considerando o custo médio de R\$50,0/km², a imagem custaria cerca de R\$22,50.

Figura 19: Imagem mostrando trecho da BR-381-MG (Fonte: TCU)
