**Avaliação da acidentalidade viária em função das
condições gerais das Rodovias**

**AVALIAÇÃO DA INFLUÊNCIA DAS CONDIÇÕES DE
INFRAESTRUTURA OBTIDAS PELA PESQUISA CNT
DE RODOVIAS E A ACIDENTALIDADE VIÁRIA**

**MONOGRAFIA DE PROJETO FINAL EM ENGENHARIA
CIVIL**

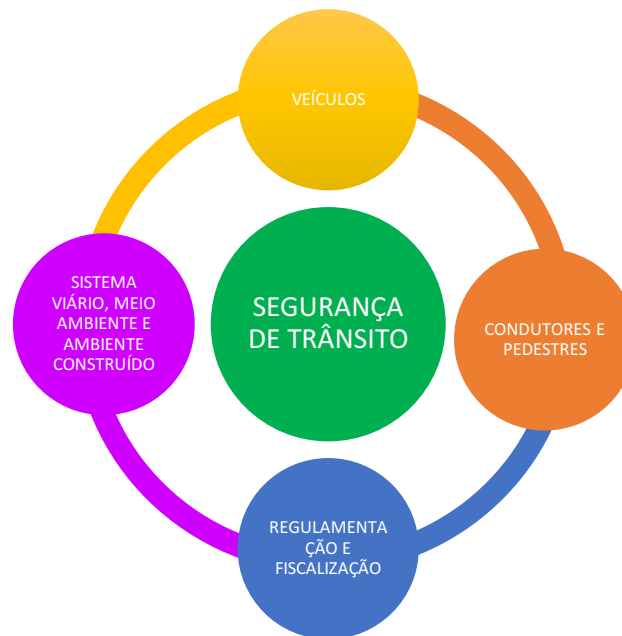
Figura 2.2 - Fatores que afetam a segurança no trânsito

Segundo Depestre *et al.* (2009), a velocidade excessiva não é a principal causa de acidentes, mas dirigir de maneira inadequada às condições da via e da região circundante. O diagrama na Figura 2.2 traz os quatro fatores considerados por Gold (1998) que tem influência em acidentes viários.

Sabe-se que o ajustamento de qualquer um dos quatro fatores enumerados na Figura 2.2 incrementam a segurança, mas a atuação do especialista em engenharia de tráfego tende a restringir-se às intervenções viário-ambientais. Quando são disponíveis dados de acidentalidade, o especialista deve localizar os pontos críticos (medida reativa) e então indicar medidas que podem reduzir a frequência dos acidentes. Cabe ressaltar que as medidas sugeridas devem corrigir inadequações no próprio projeto de engenharia e compensar inadequação em elementos não controláveis pelo engenheiro de tráfego, como por exemplo, o comportamento dos usuários, as características do veículo, a regulamentação e o nível de fiscalização. As autoridades devem então ser convencidas de implementar essas medidas para que haja uma redução no número de acidentes e uma conseqüente redução no custo social deles decorrentes (GOLD, 1998).

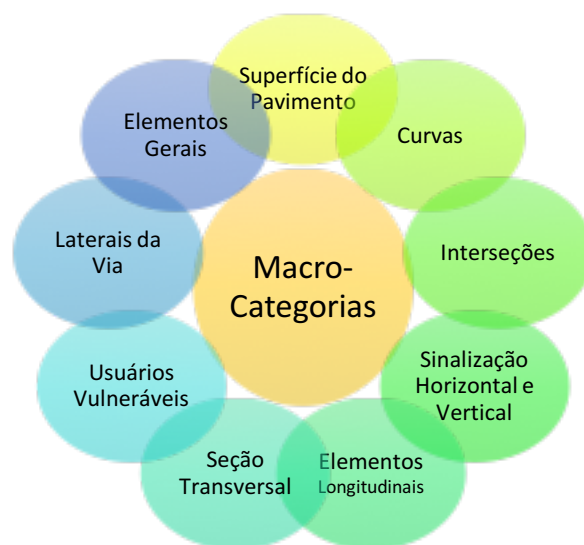
Figura 2.3 – Macro-Categorias de Características Físicas da Via

O método do ISP é estruturado em duas etapas. A primeira etapa consiste na inspeção *in loco* dos trechos em avaliação, na qual é feita a “[...] coleta de dados em campo referentes às condições vigentes de 34 características físicas da rodovia”. As 34 características, que foram determinadas com base em critérios como o seu impacto na segurança viária e a sua relevância para a realidade brasileira, são divididas em 9 macro-categorias, especificadas conforme a Figura 2.3. A inspeção é feita com auxílio de um gabarito, no qual cada característica pode ser avaliada em 4 níveis. Essas características são avaliadas para trechos de 1 quilômetro de extensão dentro do trecho completo em avaliação, sendo que não há limite máximo de extensão rodoviária para aplicação do método. Ao fim de cada quilômetro, o veículo utilizado pelos avaliadores deve parar em local adequado na rodovia para que o gabarito referente ao trecho percorrido seja preenchido (NODARI, 2003).

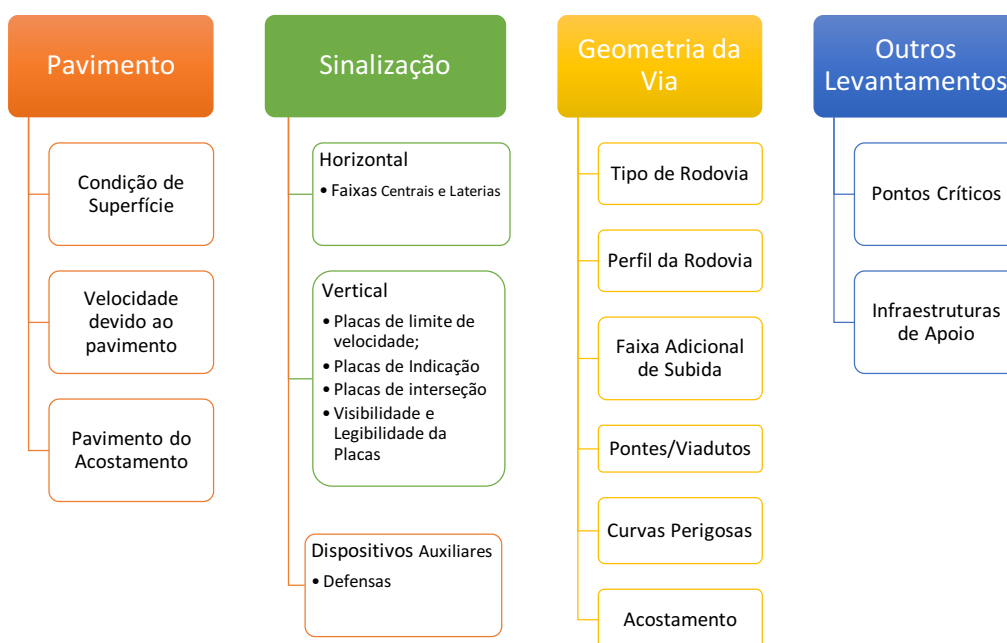
Figura 2.4 - Variáveis Coletadas

A Pesquisa CNT de Rodovias é realizada por meio da coleta de dados *in loco* por pessoal treinado para identificação das características de campo em um formulário padrão. As variáveis coletadas, divididas em quatro categorias, estão representadas na Figura 2.4. A coleta de dados é realizada pela classificação de variáveis em categorias a partir da predominância destas características em uma unidade de pesquisa, relativa a um segmento de 10 km (CNT, SEST e SENAT, 2017).

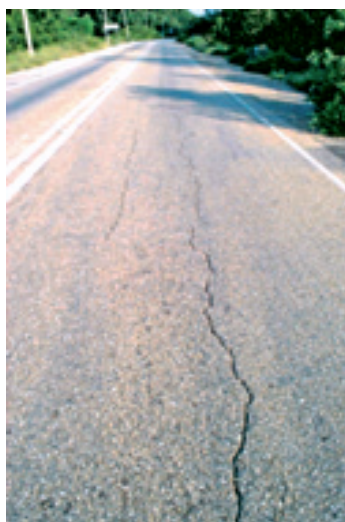
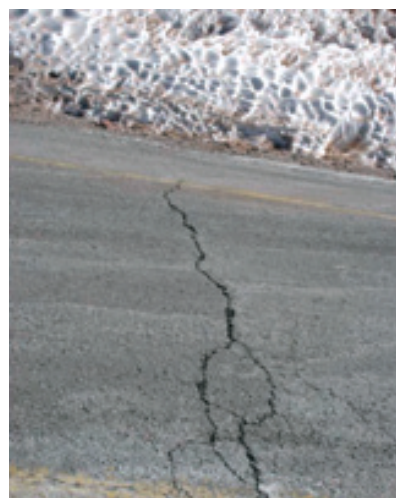
Figura 2.6 – Exemplos de fendas em pavimentos

- Fendas: “Qualquer descontinuidade na superfície do pavimento, que conduza a aberturas de menor ou maior porte, apresentando-se sob forma diversa[...]”. Nas Figura 2.6 (a) e (b) são apresentadas, respectivamente, uma trinca longitudinal longa e uma trinca de retração térmica, ambas consideradas fendas.

(a) Trinca longitudinal longa

(b) Trinca de retração térmica

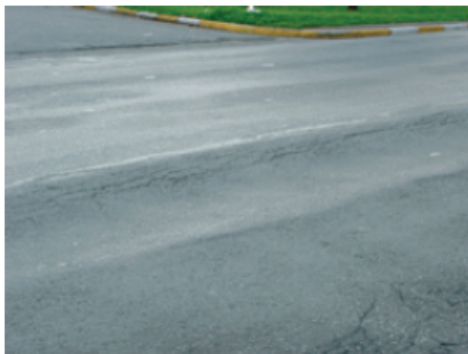
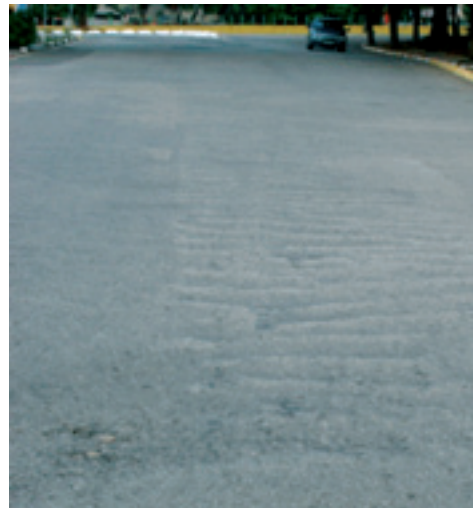
Figura 2.7 – Afundamento e Corrugação

- Afundamento: “Deformação permanente caracterizada por depressão da superfície do pavimento, acompanhada, ou não, de sollevamento, podendo apresentar-se sob a forma de afundamento plástico ou consolidação.”. Na (a) Afundamento plástico nas trilhas de roda (b) Corrugação
- Figura 2.7 (a) é apresentado um exemplo de pista com afundamento.
- Ondulação ou corrugamento: “Deformação caracterizada por ondulações ou corrugações transversais na superfície do pavimento. “, conforme exemplo da Figura 2.7 (b).

(a) Afundamento plástico nas trilhas de roda

(b) Corrugação

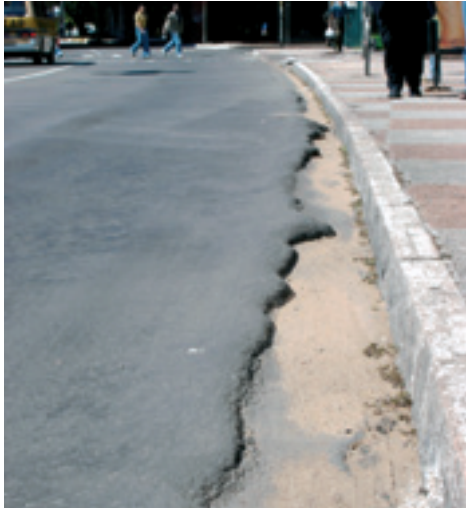
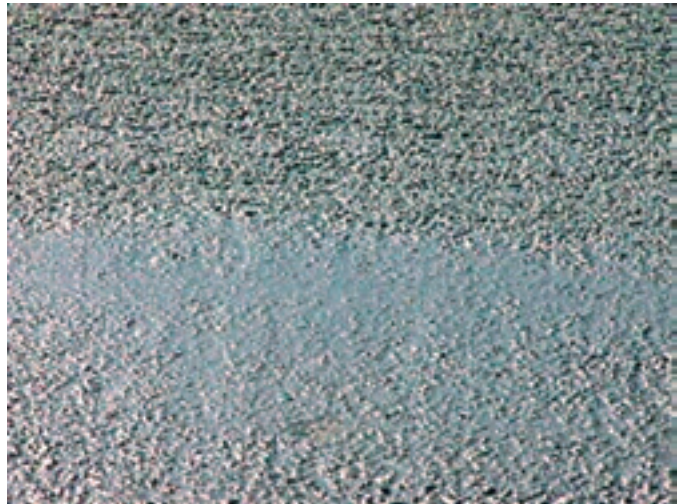
Figura 2.8 – Escorregamento e Exsudação

- Escorregamento: “Deslocamento do revestimento em relação à camada subjacente do pavimento, com aparecimento de fendas em forma de meia-lua. “, conforme Figura 2.8 (a);
- Exsudação: “Excesso de ligante betuminoso na superfície do pavimento, causado pela migração do ligante através do revestimento.”. Na Figura 2.8 (b) é mostrado um detalhe de pavimento com exsudação;

(a) Escorregamento de massa

(b) Detalhe de Exsudação

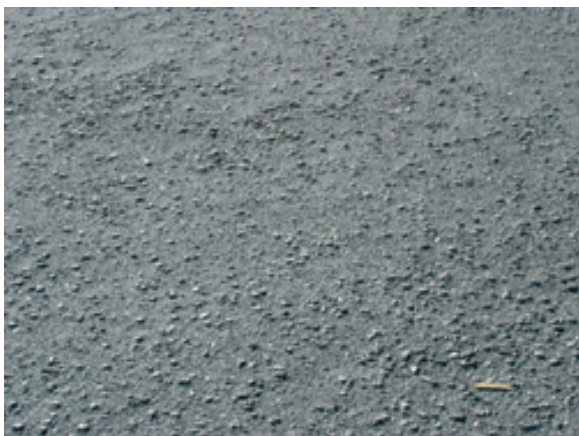
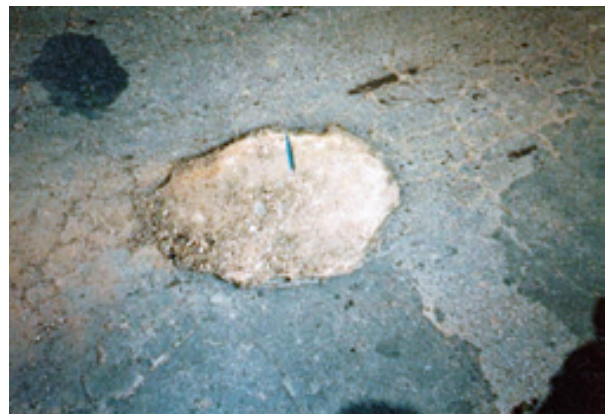
Figura 2.9 – Desgaste e panela

- Desgaste: “Efeito do arranchamento progressivo do agregado do pavimento, caracterizado pela aspereza superficial do revestimento e provocado por esforços tangenciais causados pelo tráfego. “, conforme apresentado na Figura 2.9 (a).
- Panela ou buraco: “Cavidade que se forma no revestimento por diversas causas (inclusive por falta de aderência entre camadas superpostas, causando o deslocamento das camadas), podendo alcançar as camadas inferiores do pavimento, provocando a desagregação dessas camadas.”. A Figura 2.9 (b) mostra um defeito do tipo panela que chegou a alcançar a base do pavimento.

(a) Desgaste

(b) Panela

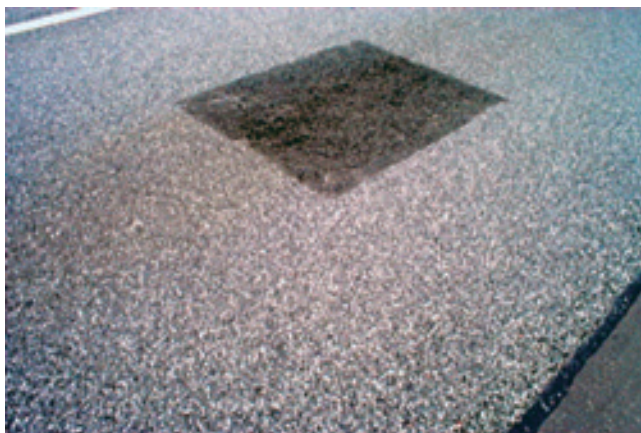
- Remendo: “Panela preenchida com uma ou mais camadas de pavimento na operação denominada de “tapa-buraco”, conforme mostrado na Figura 2.10.

Figura 2.10 – Remendo bem executado

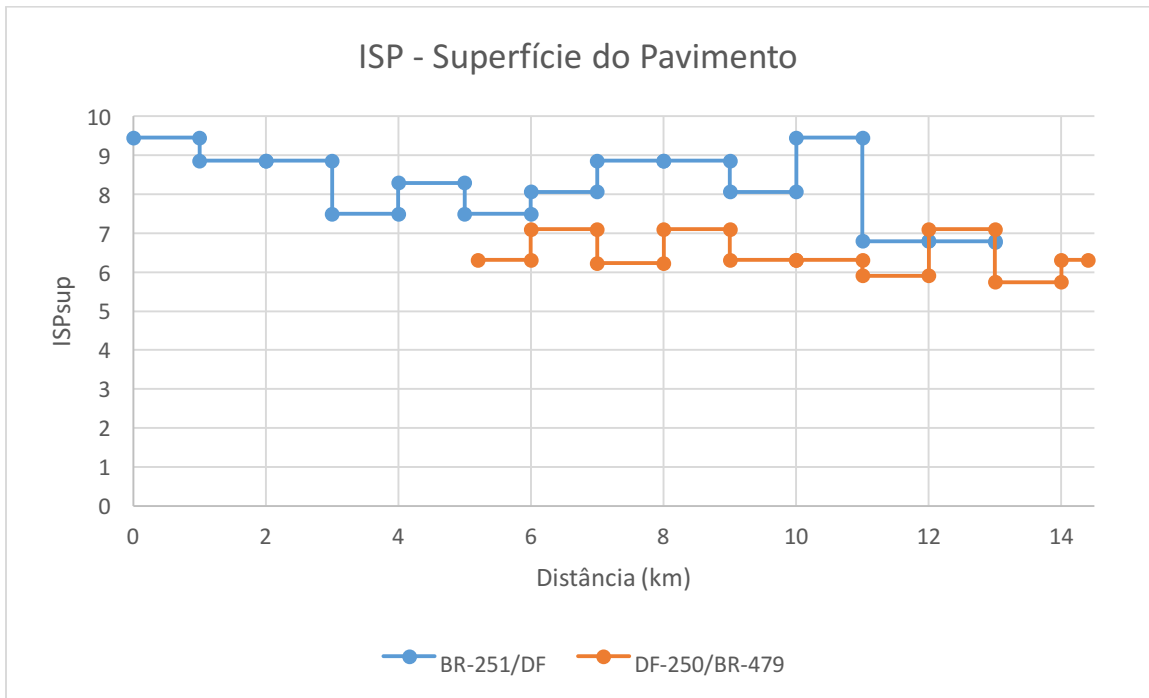
O perfil representativo das condições de superfície da BR-251/DF e DF-250/BR-479 estão representados na Figura 4.2. O pavimento da BR-251/DF apresentava eventuais buracos ao longo da via, formações de espelhos d'água e da presença ocasional de cascalhos na pista. Ao longo desse trecho foi verificado um pequeno desnível entre pista e acostamento. O ISP se manteve entre 6,76 e 9,45 no trecho para essa categoria. A DF-250/BR-479, por sua vez, apresentou buracos em boa parte do trecho, além de não possuir acostamento por praticamente toda sua extensão. Por esses motivos, a nota para esse ISP variou entre 5,74 e 7,10.

Figura 4.2 – Perfis de ISP para a Macro-Categoria “Superfície do Pavimento”

O comportamento apresentado pelos perfis reflete-se na avaliação da Pesquisa CNT de Rodovias 2017 (CNT, SEST e SENAT, 2017), visto que na categoria “Pavimento”, na qual uma das características julgadas é a condição da pista de rolamento, a BR-251 apresentou conceito “Bom” e a DF-250/BR-479 apresentou conceito “Regular”. Acredita-se, no entanto, que outros trechos da rodovia podem ter tido influência sobre esses resultados.
