**PROJETO FINAL 2 – ANÁLISE COMPARATIVA ENTRE AVALIAÇÕES
FUNCIONAIS POR VÍDEO REGISTRO E MÉTODO DO CAMINHAMENTO**

MONOGRAFIA DE PROJETO FINAL EM ENGENHARIA CIVIL

UNIVERSIDADE DE BRASÍLIA

BRASÍLIA, JULHO DE 2019

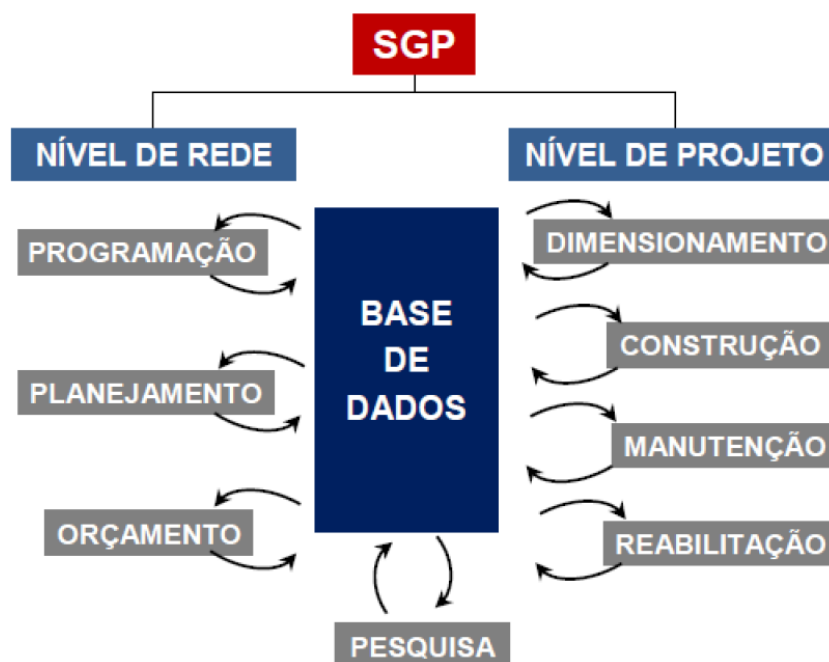
Figura 2.2 – Fluxograma de componentes de um Sistema de Gerenciamento de Pavimentos em Níveis de rede e projeto (FERNANDES JR *et al*, 1999).

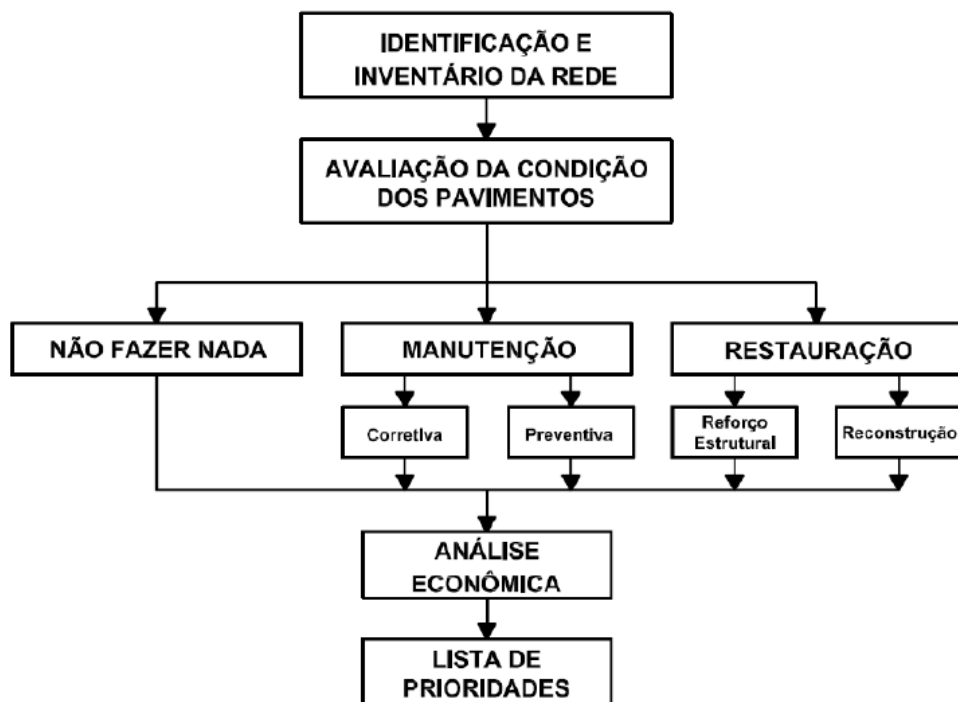
Figura 2.3 Fluxograma básico de um SGP (FERNANDES JR et al, 1999)

- d) Manutenção e restauração (M&R): definição e identificação das seções de pavimento para análise. Em nível de rede é possível escolher as alternativas e estratégias para M&R, enquanto por meio da avaliação de nível de projeto define-se as atividades de manutenção, e caso necessário, dimensionamento de reforços ou restaurações. É estabelecida uma agenda de trabalhos de preservação do pavimento a fim de prolongar a o tempo de serviço e a qualidade da rodovia, como mostra a figura 2.3.

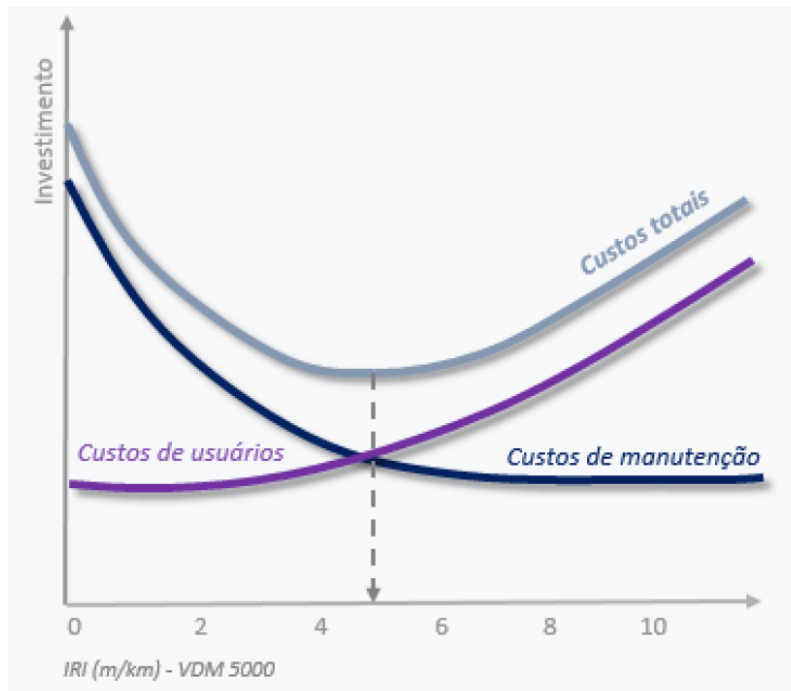
Figura 2.6 – Relação dos custos dos usuários em função da manutenção dos pavimentos (SILVA, 2017).

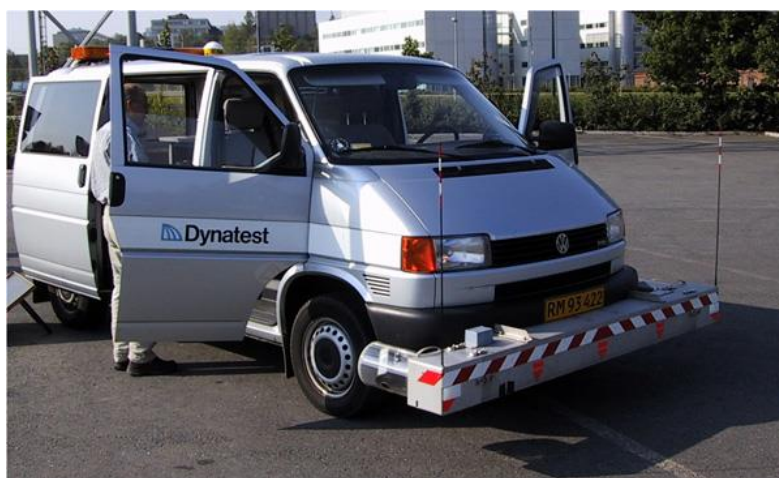
Figura 2.8 – Perfilômetro com sensor a laser

sensores a laser (ao menos dois, sobre os trilhos de roda), acelerômetros verticais, um sensor de movimento inercial e um computador, havendo a leitura simultânea do deslocamento vertical e longitudinal. A Figura 2.8 mostra o equipamento.

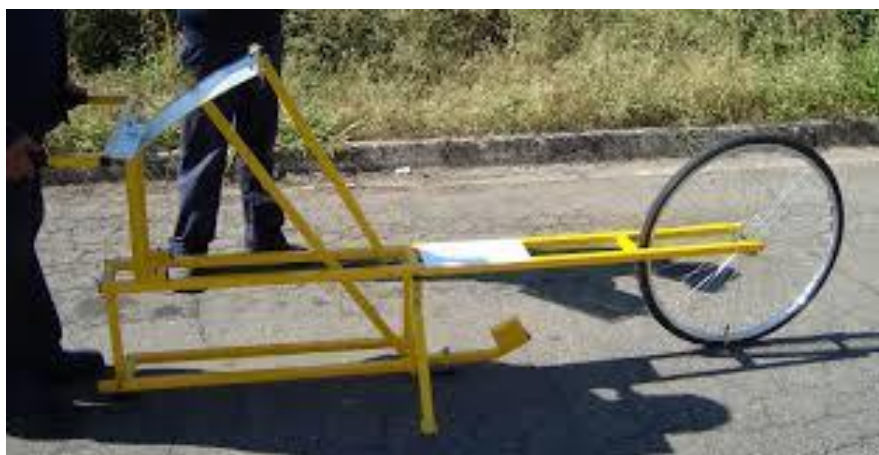
Figura 2.9 - Medidor de irregularidade MERLIN

O medidor de irregularidade MERLIN (*Machine for Evaluating Roughness using Low-cost Instrumentation*), idealizado pelo laboratório britânico *Transport Research Laboratory* (TRL), serve como uma boa alternativa para levantamento de irregularidade em segmentos teste, contudo, sua baixa produtividade dificulta o uso em trechos contínuos. Consiste em um aparelho de estrutura metálica, composto por uma roda dianteira, uma haste fixa de apoio na parte de trás e um apoio central oscilante. Este último é responsável por aferir desvios longitudinais, e um ponteiro conectado ao apoio central indica visualmente as variações, permitindo o registro de dados. Pode ser visto um exemplar do equipamento na Figura 2.9 a seguir.

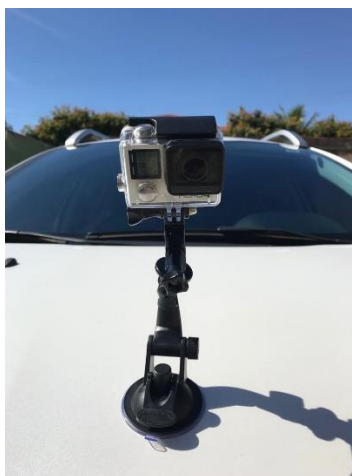
Figura 3.3 – Câmera GoPro instalada no veículo de avaliação

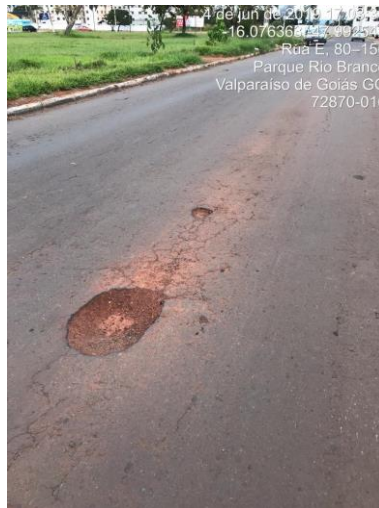
Figura 3.4 – Segmento com identificação de painelas e trincas

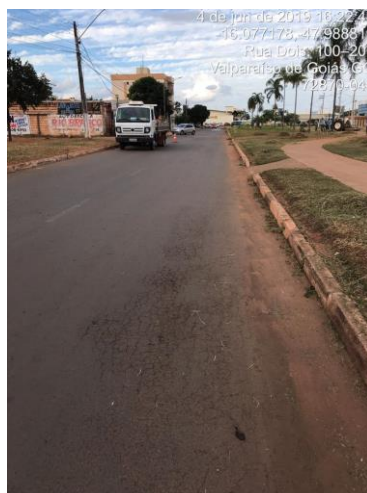
Figura 3.4 – Segmento com presença de trincas

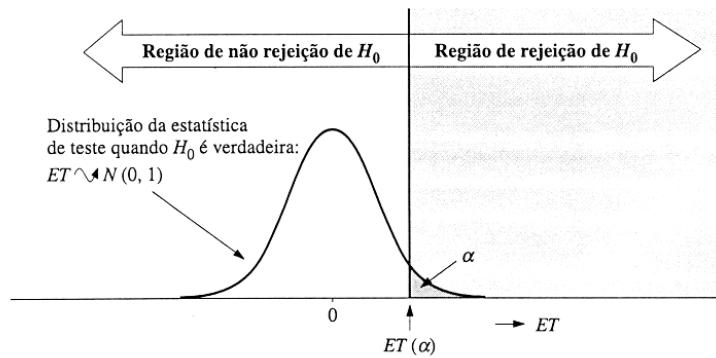
Figura 3.3 – Região de rejeição de H_0 (teste unilateral à direita).

Para que a decisão seja tomada de forma controlada deve-se fixar previamente o valor a partir do qual é considerada improvável a validade da hipótese nula. Essa fixação do valor é chamada de regra de decisão para o teste, a formalização do conceito depende da definição da região de rejeição, apresentada na figura 3.3 no teste unilateral à direita.

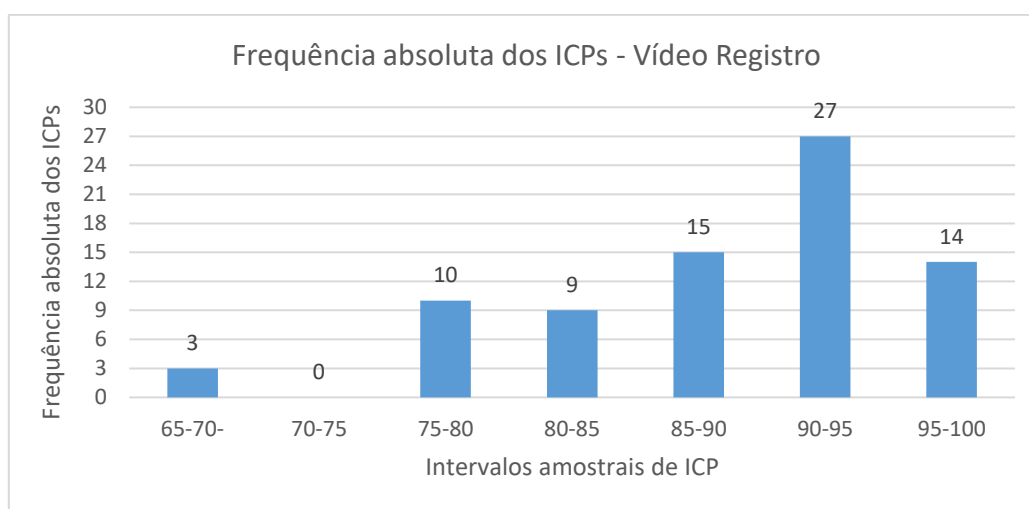
Gráfico 4.5 – Frequência absoluta com que os ICPs ocorrem na amostra, para intervalos de 5 (Fonte: autor).

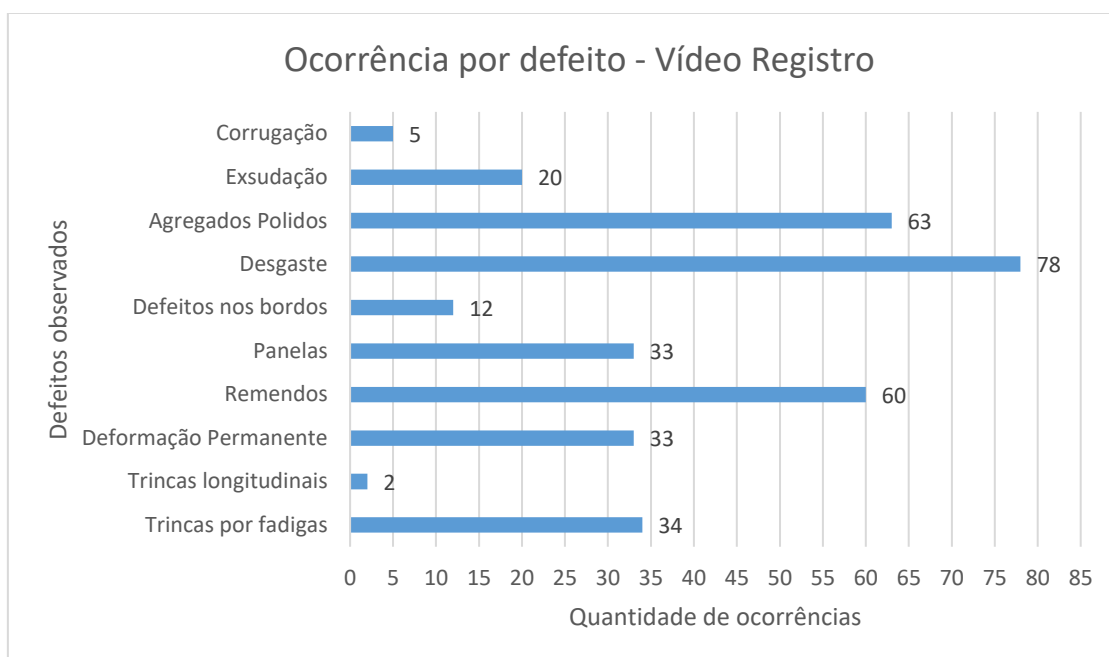
Gráfico 4.6 – Ocorrência por defeito da amostra de segmentos, para intervalos de 5 (Fonte: autor)

Os defeitos encontrados por vídeo registro foram os mesmos observados na avaliação por caminhamento. O gráfico 4.6 esboça a ocorrência absoluta de cada um dos defeitos inventariados na análise de vídeo. Assim como na avaliação pelo outro método, os três defeitos mais recorrentes foram: desgaste (todos os segmentos), agregados polidos em 63 segmentos, e remendos que estavam presentes em 60 segmentos distintos. Enquanto isso, os defeitos menos recorrentes foram: trincas longitudinais com 2 ocorrências, corrugação em apenas 5 amostras de segmentos e defeitos de bordos observadas em 12 segmentos.

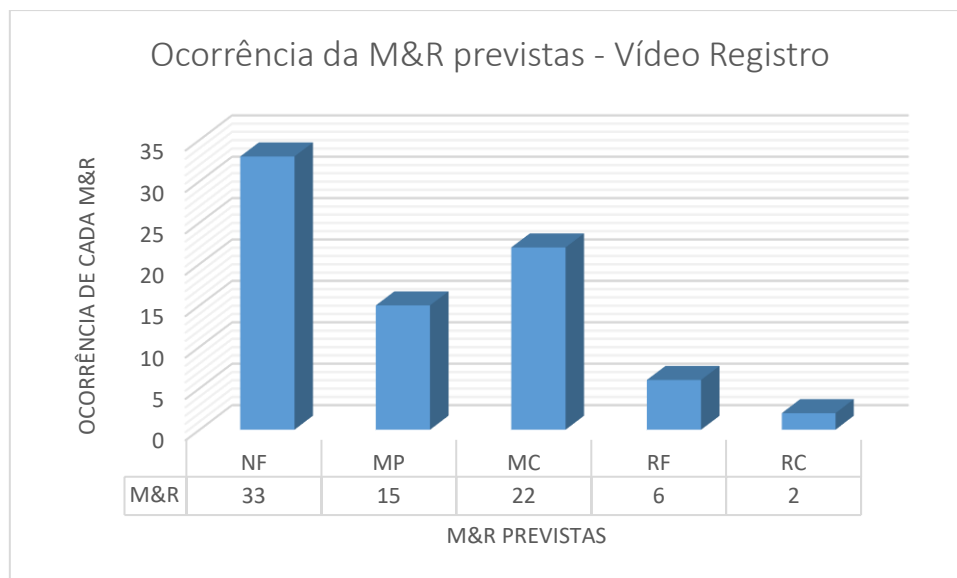
Gráfico 4.8 – Quantidades absolutas de segmentos segundo a M&R recomendadas

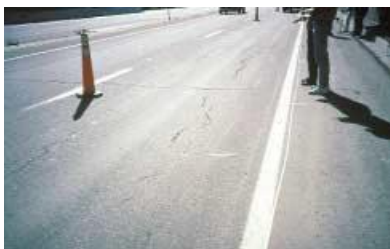
- Características: áreas submetidas a repetidos ciclos de cargas de tráfego, em forma de “couro de crocodilo” ou “tela de galinheiro”, e espaçamento inferior a 30 cm.
- Nível de severidade: se com poucas trincas ligadas entre si, ausência de erosões nas bordas e sem indícios de bombeamento (Baixa); conexão entre trincas e bordos pouco erodidos, ainda sem bombeamento (Média); trincas erodidas nos bordos, com movimentação de blocos sob estresse do tráfego e sinais de bombeamento (Alta). É possível observar as trincas conforme sua severidade na figura 2.14.
- Medição: marcação das áreas afetadas (m²) para cada nível de severidade.

Figura A.1 – Trincas por fadiga do revestimento severidade baixa (SHRP,2003)

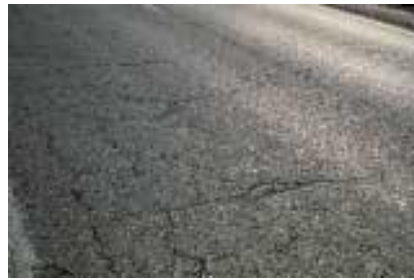
- Características: divisão do pavimento em pedaços de geometria próxima a retangular e blocos de até 10 m².
- Nível de severidade: abertura média de trincas inferior a 6 mm (Baixa); abertura variando entre 6 a 19mm e com surgimento de trincas adjacentes se ligeira severidade (Média); trincas largas maiores que 19mm ou circundadas por trincas de gravidade moderada ou alta (Alta).
- Medição: marcação das áreas afetadas (m²) para cada nível de severidade.

Figura A.4 – Trincas em blocos alta severidade
(SHRP, 2003)

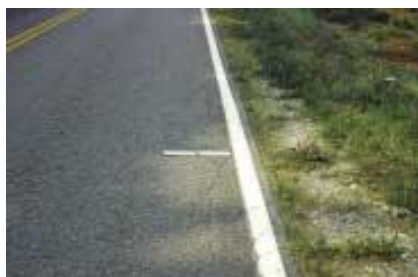
- Características: típica de pavimentos sem acostamento pavimentado, inserida numa faixa de até 60cm da extremidade da via.
- Nível de severidade: não havendo perda de material o despedaçamento (Baixa); desaparecimento de material em até 10% da extensão afetada (Média); perda do revestimento e despedaçamento maior do que 10% da extensão afetada (Alta).
- Medição: registro da extensão (m) para cada falha conforme a severidade.

Figura A.5 – Trincas nos bordos baixa severidade (SHRP, 2003)

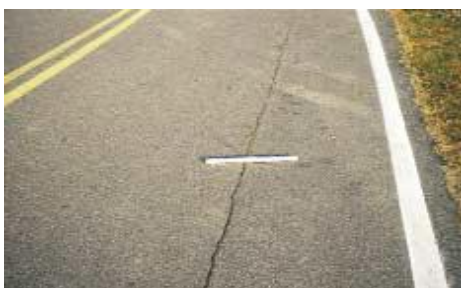
- Características: sentido de crescimento em sua maioria paralelas ao eixo, localizando-se dentro ou fora das trilhas de roda.
- Nível de severidade: abertura média de trincas inferior a 6 mm ou seladas com material selante em bom estado (Baixa); abertura variando entre 6 a 19mm e com surgimento de trincas adjacentes se baixa severidade (Média); trincas largas maiores que 19mm ou circundadas por trincas de gravidade moderada ou alta (Alta).
- Medição: registro do comprimento (m) das trincas e seus respectivos níveis de severidade (dentro ou fora das trilhas de roda), além do registro da extensão com selante em condições adequadas.

Figura A.6 – Trincas longitudinais de moderada severidade (SHRP, 2003).

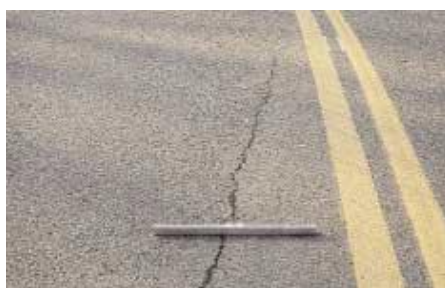
Figura A.7 – Trincas longitudinais de alta severidade (SHRP, 2003).

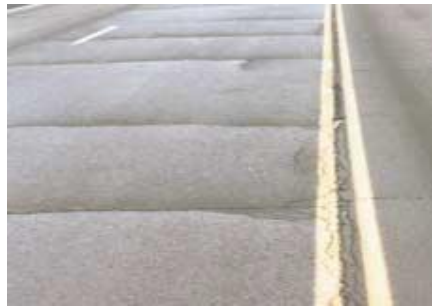
- Características: reflexão de trincas ou juntas das camadas de base, contração na base de pavimentos novos ou recapeados.
- Nível de severidade: abertura média de trincas inferior a 6 mm ou seladas com material selante em bom estado (Baixa); abertura variando entre 6 a 19mm e com surgimento de trincas adjacentes se baixa severidade (Média); trincas largas maiores que 19mm ou circundadas por trincas de gravidade moderada ou alta (Alta).
- Medição: registrar separadamente as trincas transversais das longitudinais, quantificando as transversais e aferindo a extensão das trincas conforme seu grau de severidade, observar a extensão preenchida com selante.

Figura A.8 – Trincas por reflexão de alta severidade (SHRP, 2003)

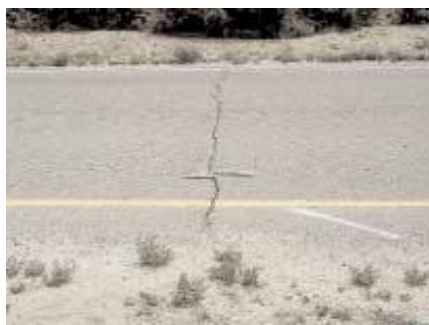
- Características: dispersão das trincas em sentido perpendicular ao eixo, observância da severidade das trincas para adoção da de grau mais elevado, desde que represente ao menos 10% da extensão.
- Nível de severidade: abertura média de trincas inferior a 6 mm ou seladas com material selante em bom estado (Baixa); abertura variando entre 6 a 19mm e com surgimento de trincas adjacentes se baixa severidade (Média); trincas largas maiores que 19mm ou circundadas por trincas de gravidade moderada ou alta (Alta).
- Medição: registro do número de trincas, extensão e respectivas severidades. Registro da extensão com selante em bom estado.

Figura A.9 – Trincas transversais de alta severidade (SHRP, 2003)

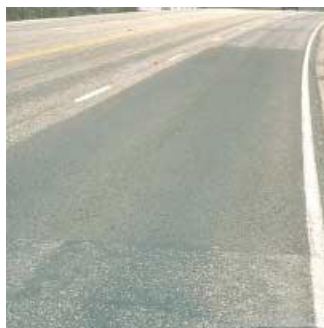
Figura A.10 - Remendos de baixa severidade (SHRP, 2003)

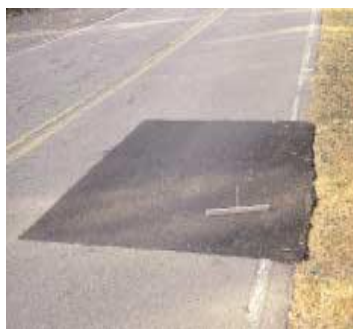
Figura A.11 - Remendos de baixa severidade (SHRP, 2003)

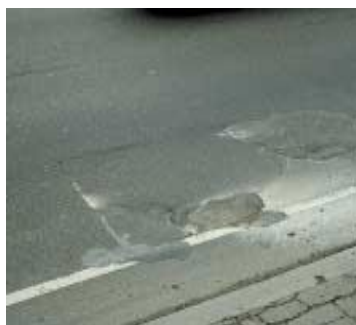
Figura A.12 - Remendos de baixa severidade (SHRP, 2003)

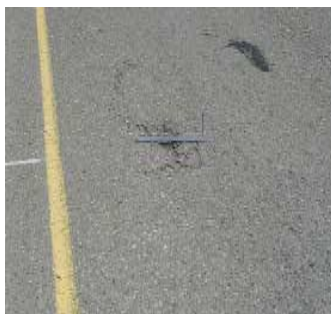
- Características: gerada por buracos de desintegração localizados em área de ação constante do tráfego e presença de água. Fragmentação produzida por trincas por fadiga ou desgaste, de remoção localizada de partes do revestimento.
- Nível de severidade: profundidade menor do que 25mm (Baixa); entre 25 e 50mm de profundidade (Média); maior do que 50mm (Alta).
- Medição: registro do número de painelas e área afetada (m²) por cada nível de severidade.

Figura A.13 - Painelas de baixa severidade (SHRP, 2003)

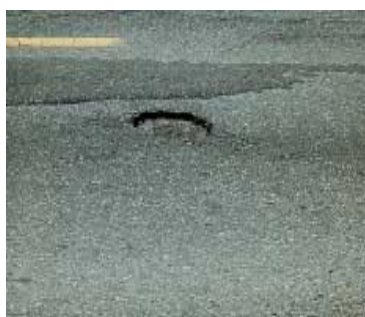
Figura A.14 - Painelas de média severidade (SHRP, 2003)

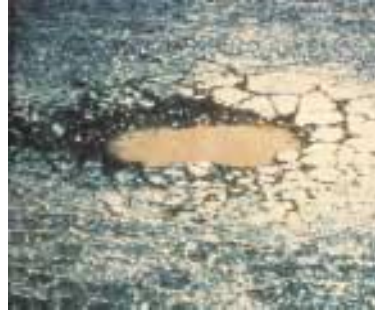
Figura A.15 - Painelas de alta severidade (SHRP, 2003)

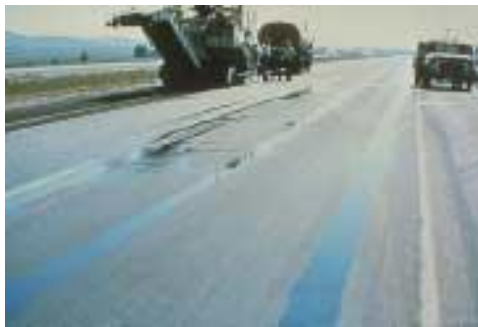
Figura A.16 - afundamentos de trilhos de roda demarcados pelo acúmulo de água (SHRP,2003)

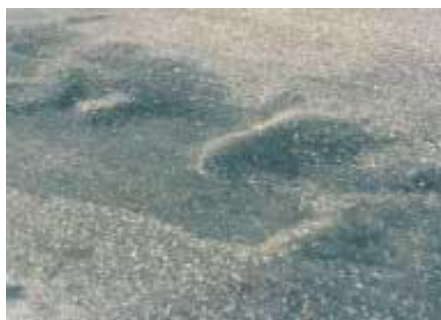
Figura A.17 – representação de corrugação (SHRP, 2003)

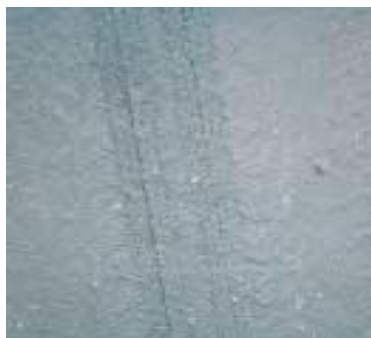
Figura A.18 – representação de exsudação (SHRP, 2003)

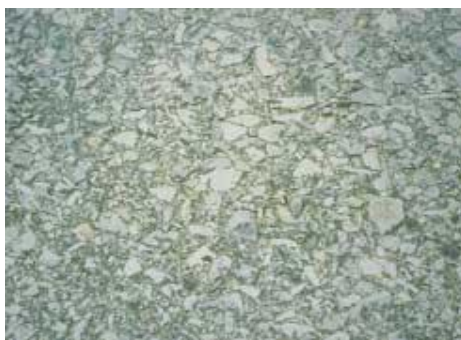
Figura A.19 – agregado polido (SHRP, 2003)

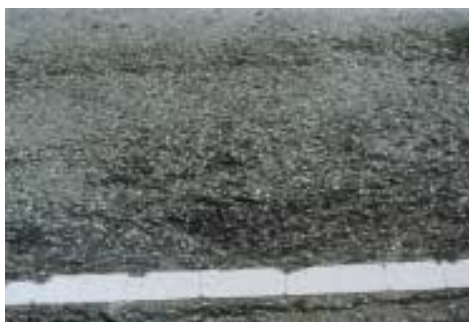
Figura A.20 – desgaste (SHRP, 2003)

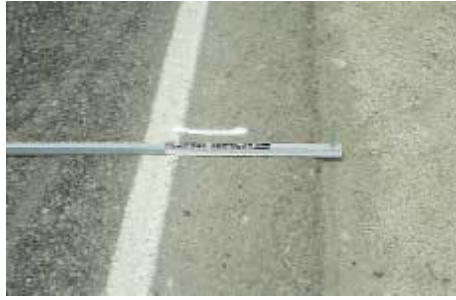
Figura A.21 – desnível pista-acostamento (SHRP, 2003)

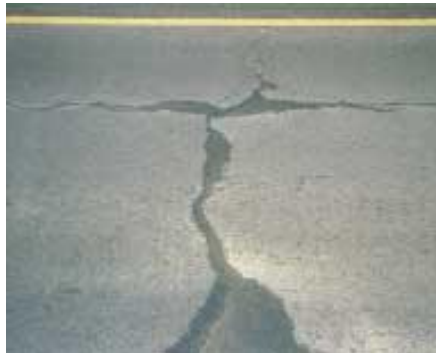
- Características: vazão de água pelas trincas do pavimento sob a ação de cargas do tráfego; possível observar por meio da deposição de material arrastado das camadas inferiores.
- Nível de severidade: varia conforme o teor de umidade das camadas inferiores do pavimento.
- Medição: registro do número de ocorrências e a extensão afetada por elas (m²).

Figura A.22 – Bombeamento (SHRP, 2003)
