**Condomínios Urbanísticos no Distrito Federal: Regularização e Impactos  
Ambientais**

Marcelo Sigurace de Almeida

Monografia apresentada ao Curso de Ciência Política,  
do Instituto de Ciência Política, Universidade de  
Brasília, como requisito parcial para obtenção do grau  
de Bacharel em Ciência Política sob a orientação da  
professora Suely Mara Vaz Guimarães de Araújo.

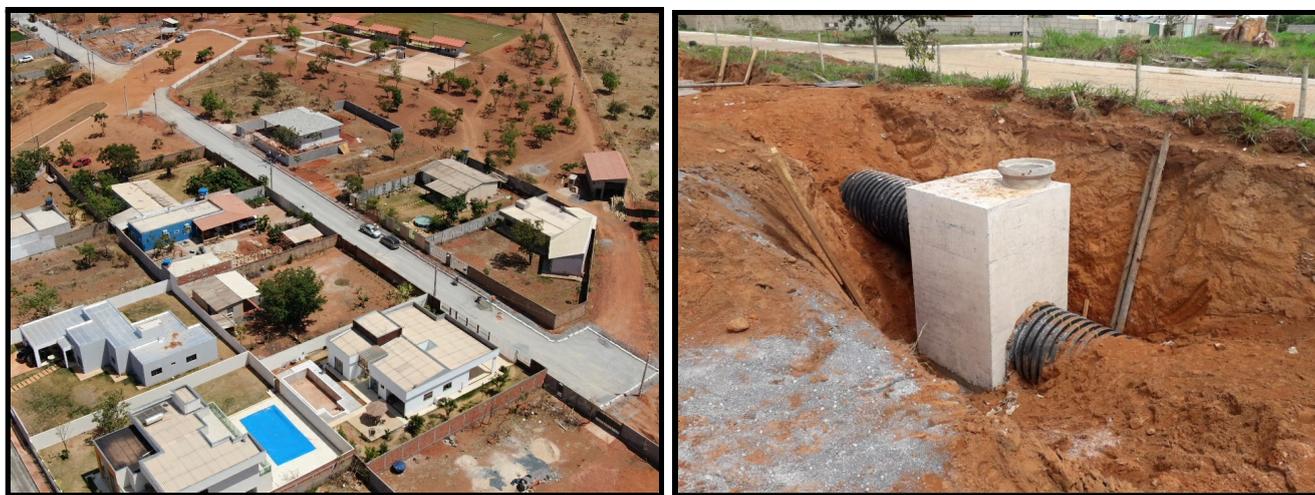
Figura 06 e 07: Vista aérea de um dos conjuntos em fase de pavimentação (Direita) em 2019. Poço de inspeção (Esquerda) em 2019. Fonte: Condomínio Estância da Alvorada, c2019

Em relação ao PRAD: como já mencionado, o Plano de Recuperação de Áreas Degradadas, que é o estudo e mudanças feitas em uma área degradada visando restabelecer as características bióticas e abióticas da área (Cimo Ambiental, 2020), está em processo de desenvolvimento no Condomínio Estância no começo do ano de 2019. O Plano veio com a Autorização Ambiental nº 4/2019, em fevereiro, porém não era possível ser efetuado, pois se necessitava da Licença de instalação da Drenagem de Águas Pluviais – dada pela Adasa em agosto. A nova Autorização Ambiental nº 30/2019, em 28 de agosto de 2019, licenciava a atividade na voçoroca (quadras 4 e 5), a drenagem das águas das chuvas e a pavimentação (quadras 2 e 4), tendo prazo de 3 anos para conclusão (IBRAM, 2019 e CEQA, c2019).

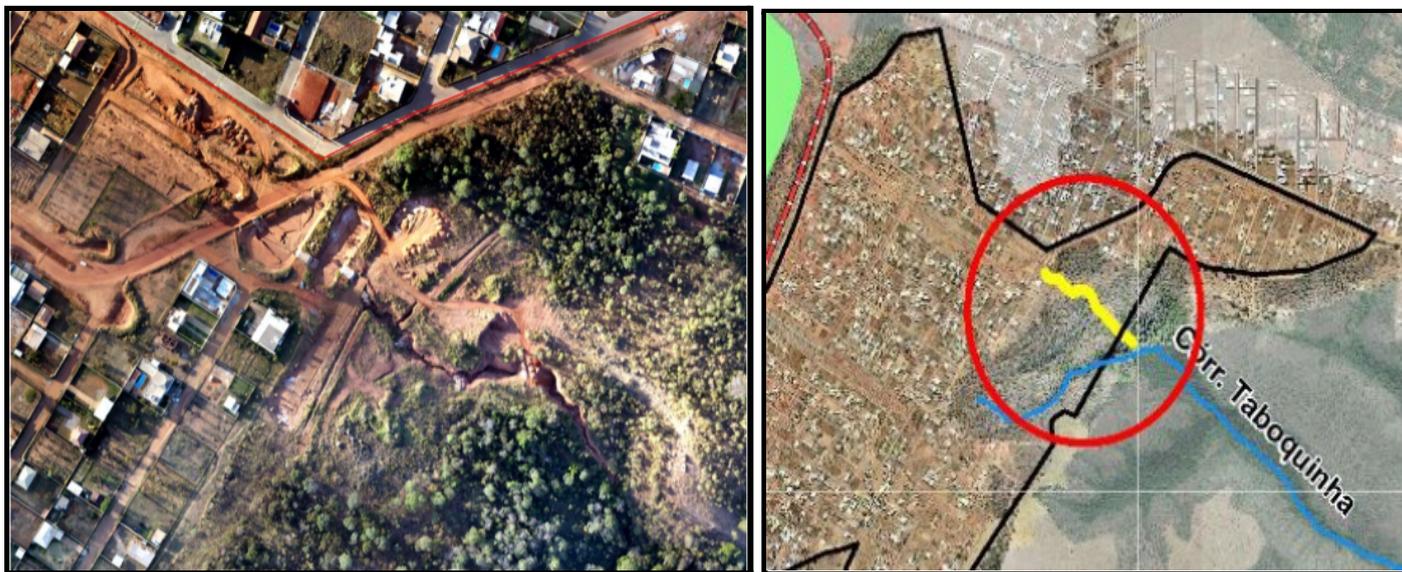
Figura 08 e 09: Imagens da voçoroca. Fonte: Laudo Técnico, 2020, esquerda, Geo Lógica, 2018, direita.

Uma das principais frentes do PRAD foi a voçoroca. Um grande processo erosivo de degradação ambiental causado pelo fluxo hídrico excessivo e contínuo, gerando uma grande fenda no solo, a voçoroca afeta tanto o lençol freático como a vegetação (GOMES, 2009). O condomínio possui uma voçoroca, que se iniciou após os anos 2000, localizada nos fundos

das quadras 04 e 05, estendendo-se por 300 metros, 10 metros de largura e 3,5 de profundidade, totalizando 10.500 m<sup>3</sup> de perda de solo (PRAD, 2018 em CEQA, c2019).

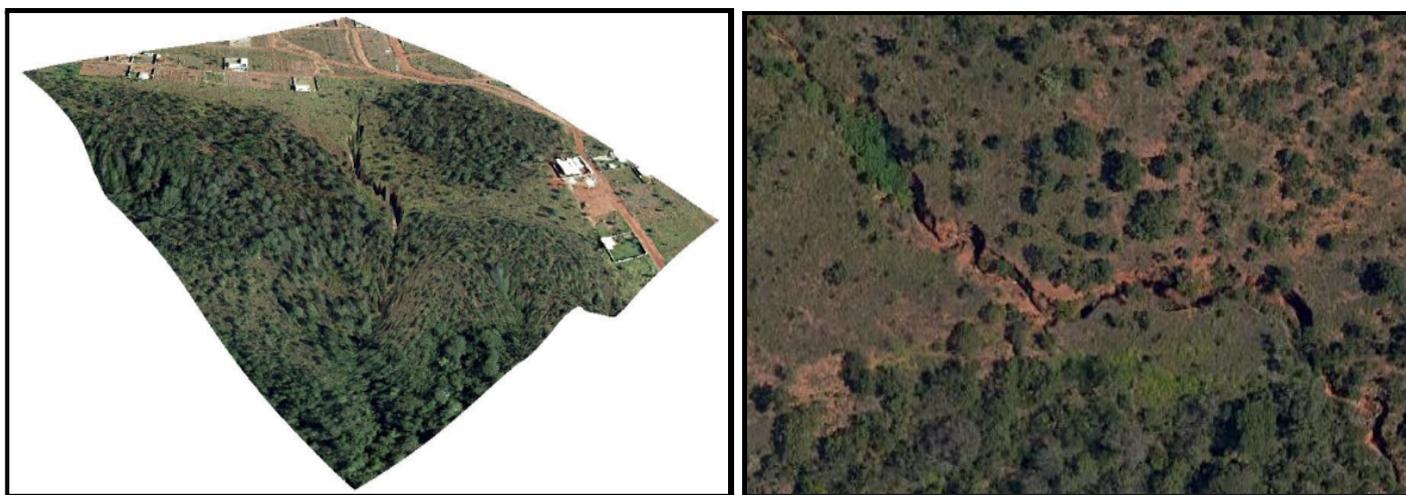
Figura 10 e 11: Imagens da voçoroca. Fonte: Geo Lógica, 2018. Pegas no site: Condomínio Estância da Alvorada, c2019

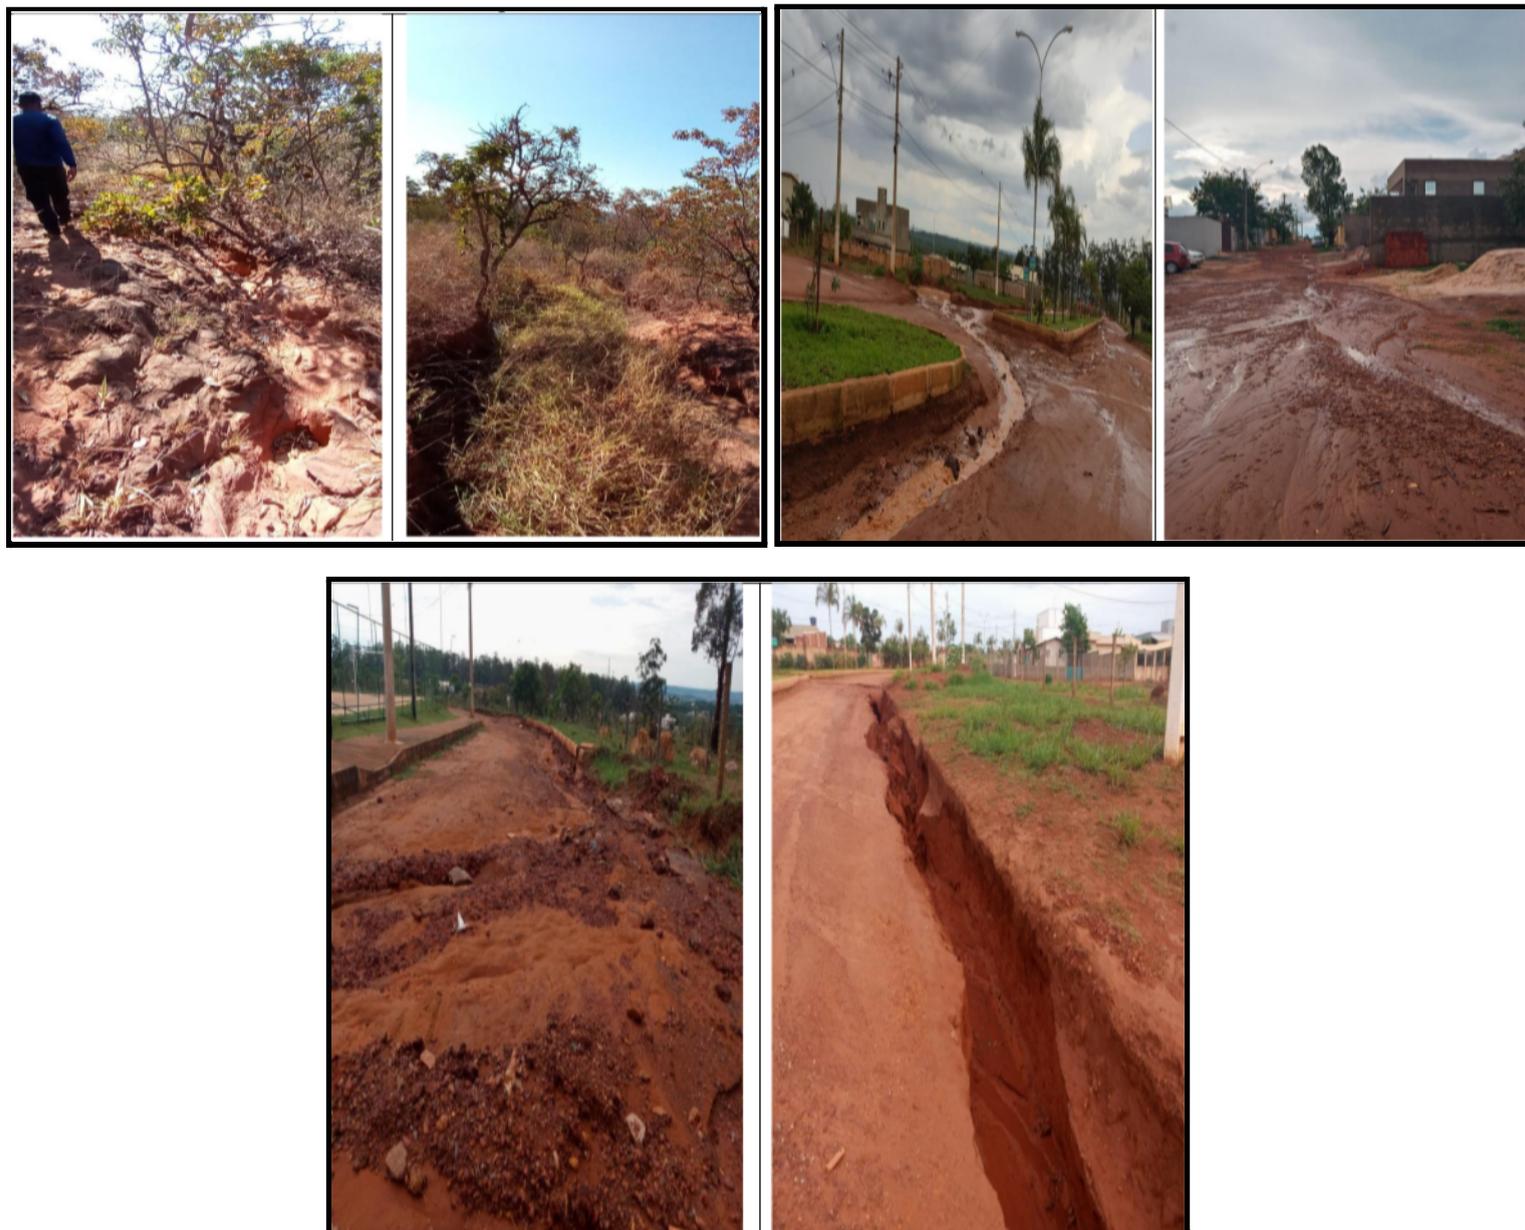
Figura 12, 13 e 14: Imagens do processo erosivo e do escoamento das Quadras 5, 4 e 1 antes das obras. Fonte: Laudo Técnico, 2020

Como diz o PRAD, o solo predominante na área é o Latossolo Vermelho-Amarelo e o Cambissolo. Este, em geral, está associado a regiões onduladas, onde ocorre o aumento da velocidade do escoamento, o que pode ter agravado o processo erosivo na ausência de um sistema pluvial (PRAD, 2018, pág. 13-15).

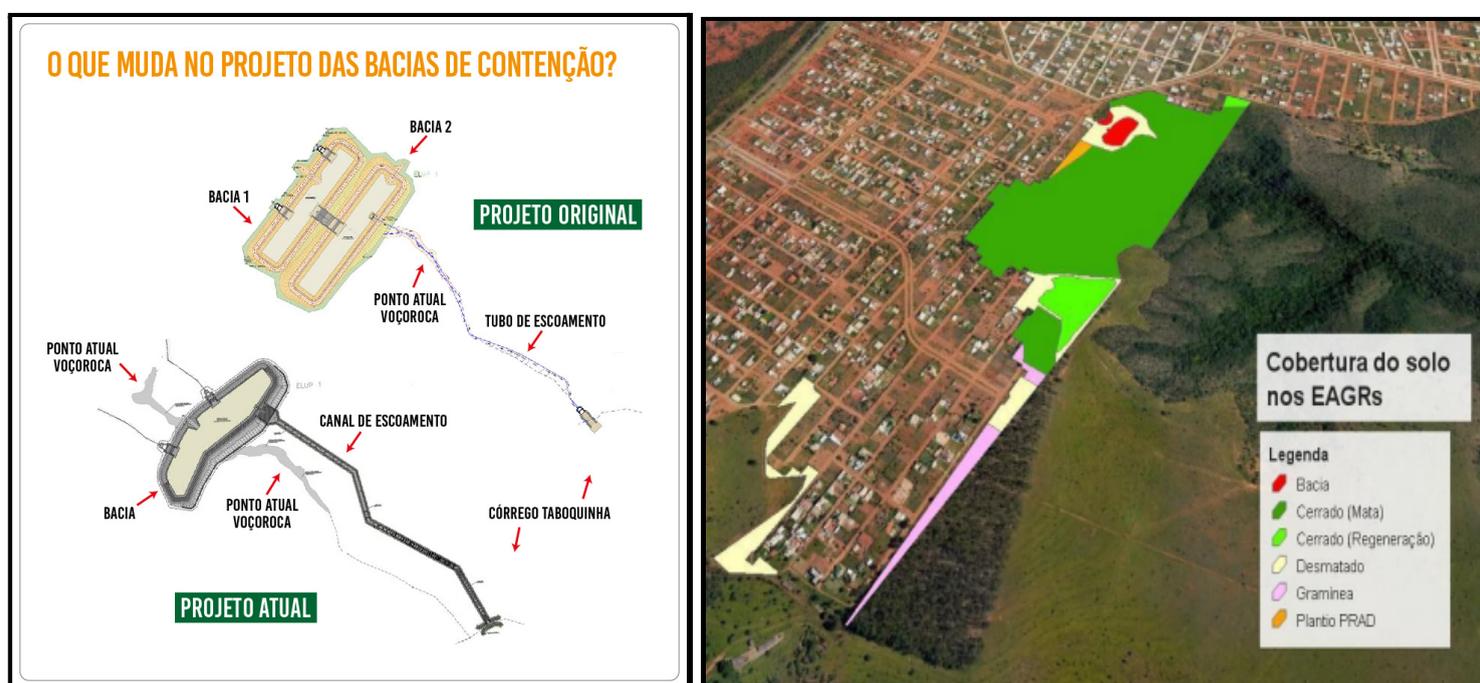
Figura 15 e 16: Imagem do projeto das bacias. Fonte: Condomínio Estância da Alvorada, c2019

Comitadamente, foi planejada a construção de uma bacia de contenção, cujo objetivo é armazenar o grande volume de água de uma chuva, evitando o aumento de erosões e permitindo seu lançamento no córrego Taboquinha, de forma que não provoque danos (PRAD, 2018 em CEQA, c2019). Implementando esse sistema de drenagem, é possível utilizar o solo escavado do reservatório para recompor a erosão, aproveitando assim a construção do sistema de drenagem pluvial para recuperar a área impactada (PRAD, 201, pág. 35)

Inicialmente, foi elaborada a construção de duas bacias, mas com o estudo prévio do solo acompanhado pela Novacap e pelo Ibram, esse se mostrou arenoso e com rochas, fazendo inviável sua remoção (PRAD, 2018 em CEQA, c2019). Dessa forma, a solução foi construir apenas uma bacia de armazenamento, de igual soma das duas bacias anteriores, utilizando o método Gabião, estrutura composta por gaiolas de aço galvanizado e rochas, que aumenta a durabilidade da bacia e ajuda a reduzir a velocidade da água que corre sobre eles (CEQA, c2019).

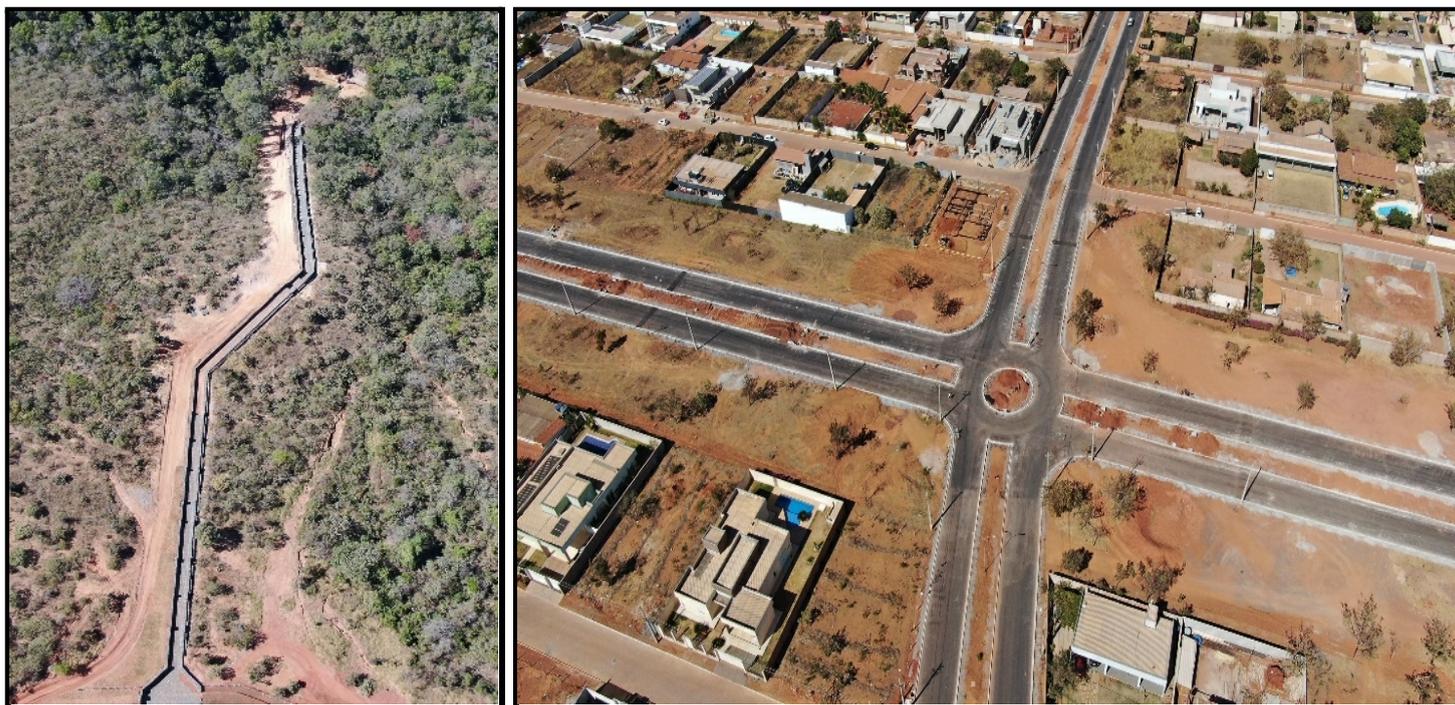
Figura 20 e 21: Imagem de drone do canal de drenagem que leva a água da bacia até o Córrego Taboquinha (Esquerda) e a pavimentação finalizada (Direita). Fonte: Condomínio Estância da Alvorada, c2021

Em quase dois anos, o trabalho do Plano de Recuperação de Área Degradada está chegando ao fim. A instalação da rede de drenagem pluvial foi concluída e a abertura das bocas de lobo será feita assim que a bacia estiver apta a receber todo o volume de água das chuvas (CEQA, c2019). A pavimentação, assim como todas as obras complementares, tal qual o reflorestamento, a abertura das bocas de lobo, os meios-fios, entre outros, estão previstos para serem concluídos ainda no ano de 2021 (CEQA, c2019).

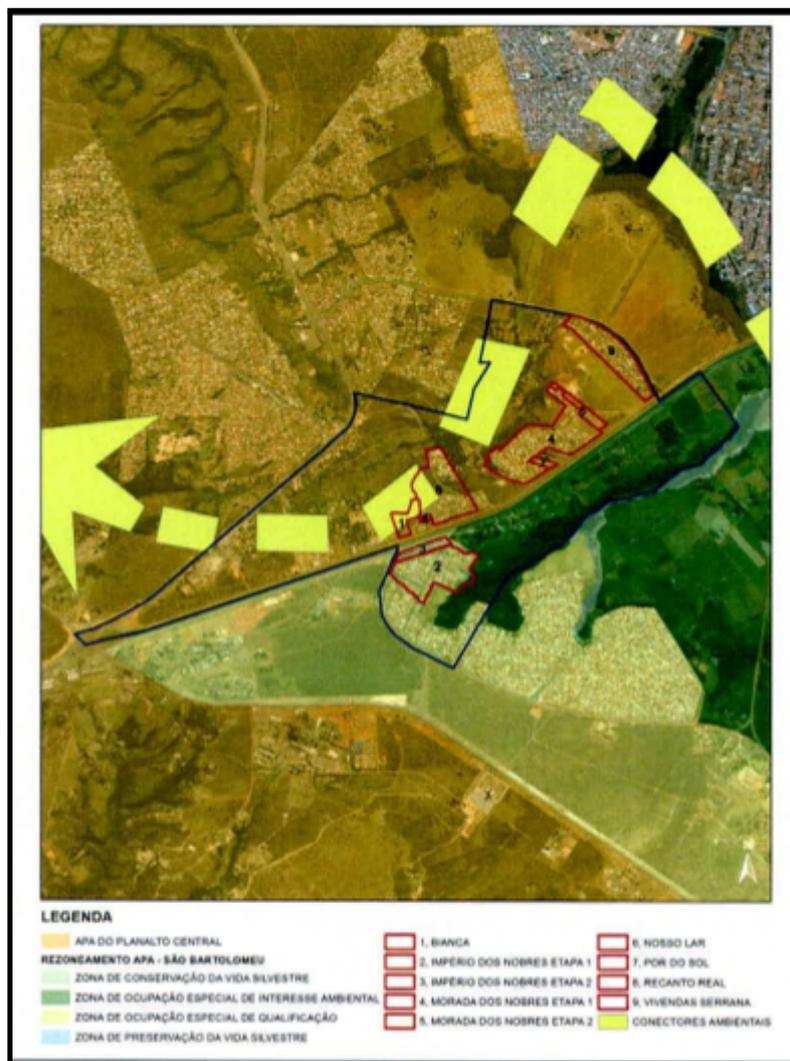
Figura 26: Imagem do Zoneamento Ambiental do Setor Habitacional Boa Vista- Relatório Terracap, 2016.

O SH Boa Vista está dividido entre duas Áreas de Proteção Ambiental: Planalto Central e Rio São Bartolomeu. A BR-020 corta longitudinalmente o Setor e é o limite entre as duas áreas (RELATÓRIO TERRACAP, 2016, pág.7). A APA da Bacia do Rio São Bartolomeu, onde se encontra o condomínio em estudo, é a maior bacia da região, nascendo no norte e se estendendo no sentido norte-sul do DF, drenando todo o seu trecho central e ocupando uma área de 62,5% (SEDUMA em EIA e RIMA UPSA, 2008, pág.201). Ela possui sérios problemas de ocupação territorial desordenada e perda de vegetação natural, muitas vezes em áreas de preservação permanente (SEDUMA em EIA e RIMA UPSA, 2008, pág.201).

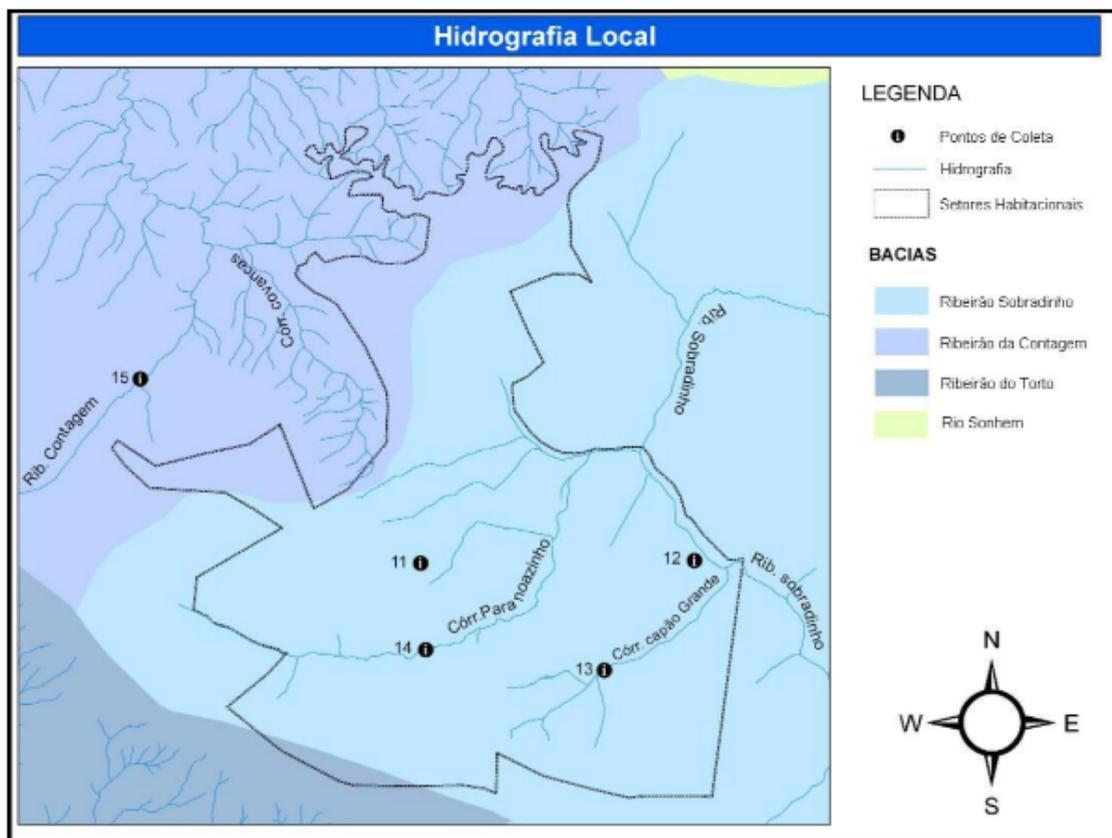
Figura 27: Imagem da Hidrografia Local da Área de Estudo- EIA e RIMA, 2008.

cursos d'água: ribeirão Sobradinho, córrego Paranoazinho, córrego Braço do Paranoazinho e córrego Capão Grande, que banha a área do Império (EIA e RIMA UPSA, 2008, pág.17 e 32).

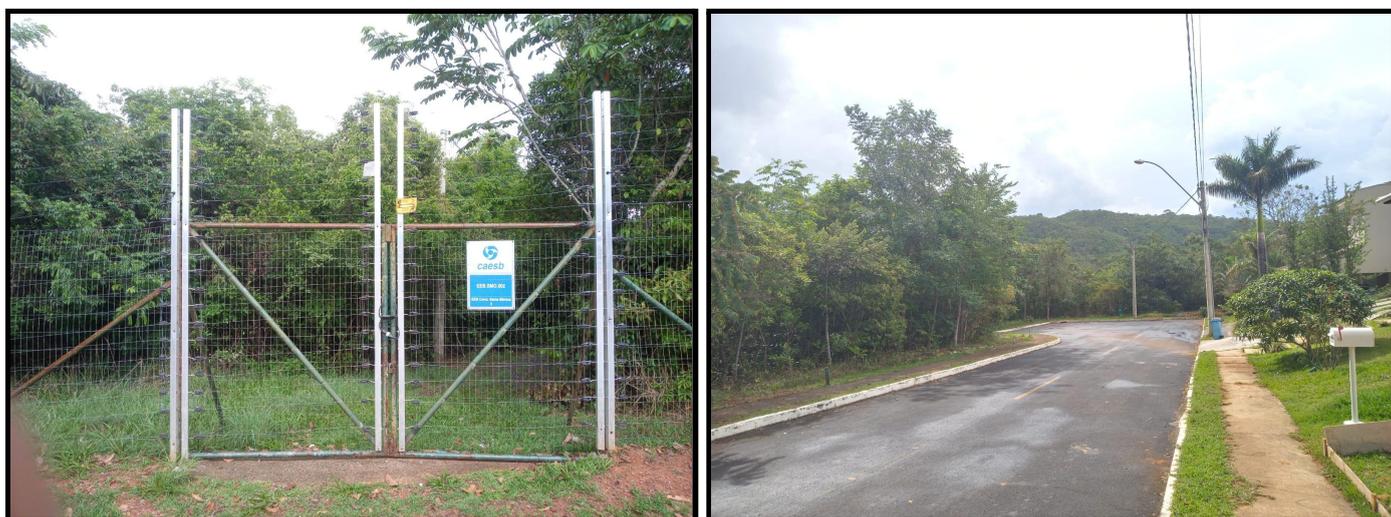
Figura 45 e 46: À esquerda, cerca que separa a área de proteção ambiental ao redor do Córrego Pau de Caixeta, à direita lotes (à direita) e áreas verdes de proteção ambiental (à esquerda) - Condomínio Santa Mônica. 2021

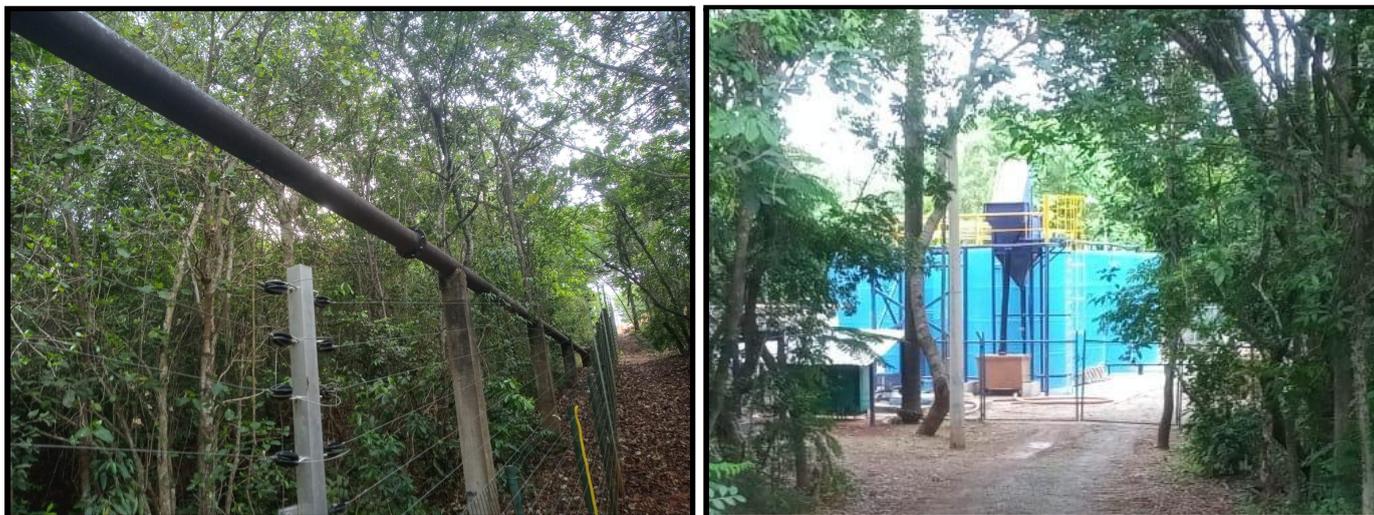
Figura 47 e 48: Tubulação de coleta de esgoto (à esquerda) e estação de tratamento de esgoto (à direita) - Condomínio Santa Mônica. 2021.

Sobre o Residencial Santa Mônica, o local do loteamento sofreu um serviço de terraplenagem de maneira que a intervenção foi a menor possível, buscando preservar o terreno natural e o escoamento das águas naturais. Assim, cada lote pode ter no seu subsolo terrenos naturais de diversos tipos geológicos, com conformação, características e especificações próprias, às quais o adquirente deverá ficar atento para tomar todas as medidas pertinentes (ANEXO I- SANTA MÔNICA, 2021, pág.2 e EIA e RIMA SANTA MÔNICA, 1998. pág.62). O sistema de abastecimento e rede de água é feito por meio da captação subterrânea por meio de poços profundos, sendo tratada e distribuída pela rede subterrânea conforme as exigências dos órgãos competentes. O sistema de coleta e tratamento de esgoto é feito por tubulações específicas, poços de visita e caixas de passagem, encaminhando para uma Estação de Tratamento de Esgoto (ETE), também feita em conformidade com as exigências dos órgãos competentes (ANEXO I- SANTA MÔNICA, 2021, pág.3). A estação de tratamento ainda não está em pleno uso, fazendo com que o esgoto seja coletado e transferido fisicamente pela Caesb.

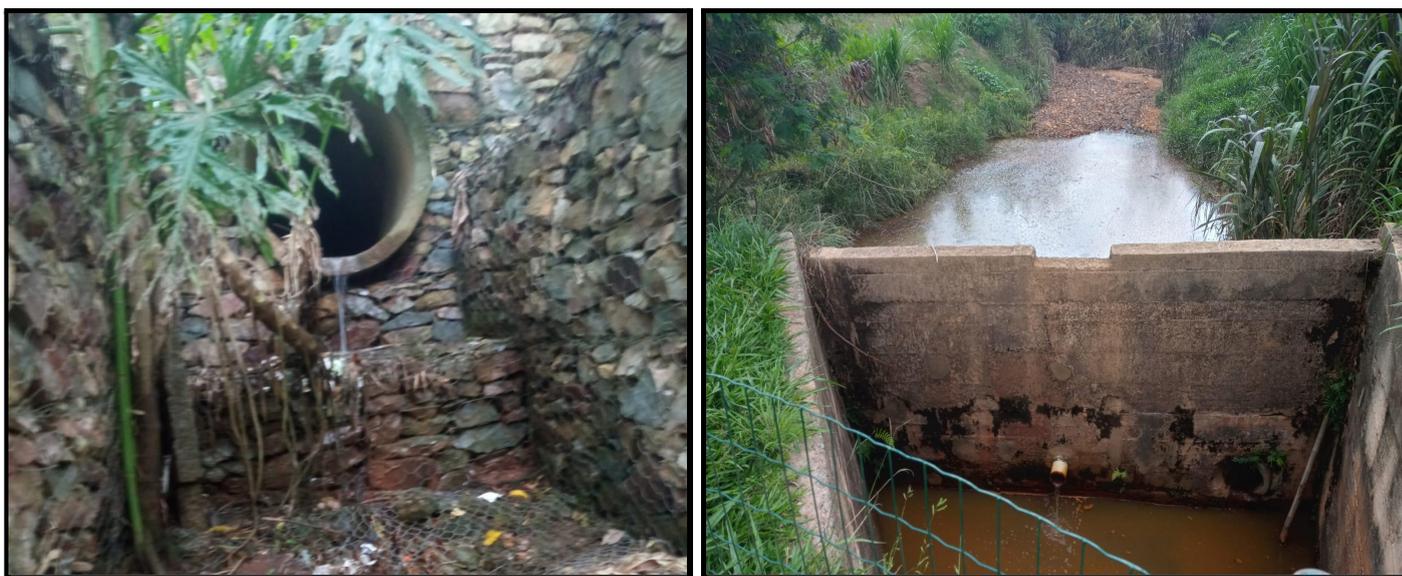
Figura 49 e 50: Ponto de lançamento (à esquerda) e contenção (à direita) - Condomínio Santa Mônica. 2021.

A pavimentação foi executada sobre uma sub-base previamente compactada junto com o sistema de drenagem de águas pluviais, meio-fio, boca de lobo etc., assim como galerias para a captação de água, procurando conservar os pontos naturais de lançamento além de contenções para amenizar o volume de água até o córrego (ANEXO I- SANTA MÔNICA, 2021, pág.3 e 5). Cada lote dotado de mais de 600 metros quadrados deve possuir áreas de captação de água que cai das calhas, minimizando o impacto no solo (prevenindo erosão) e liberando para drenagem.

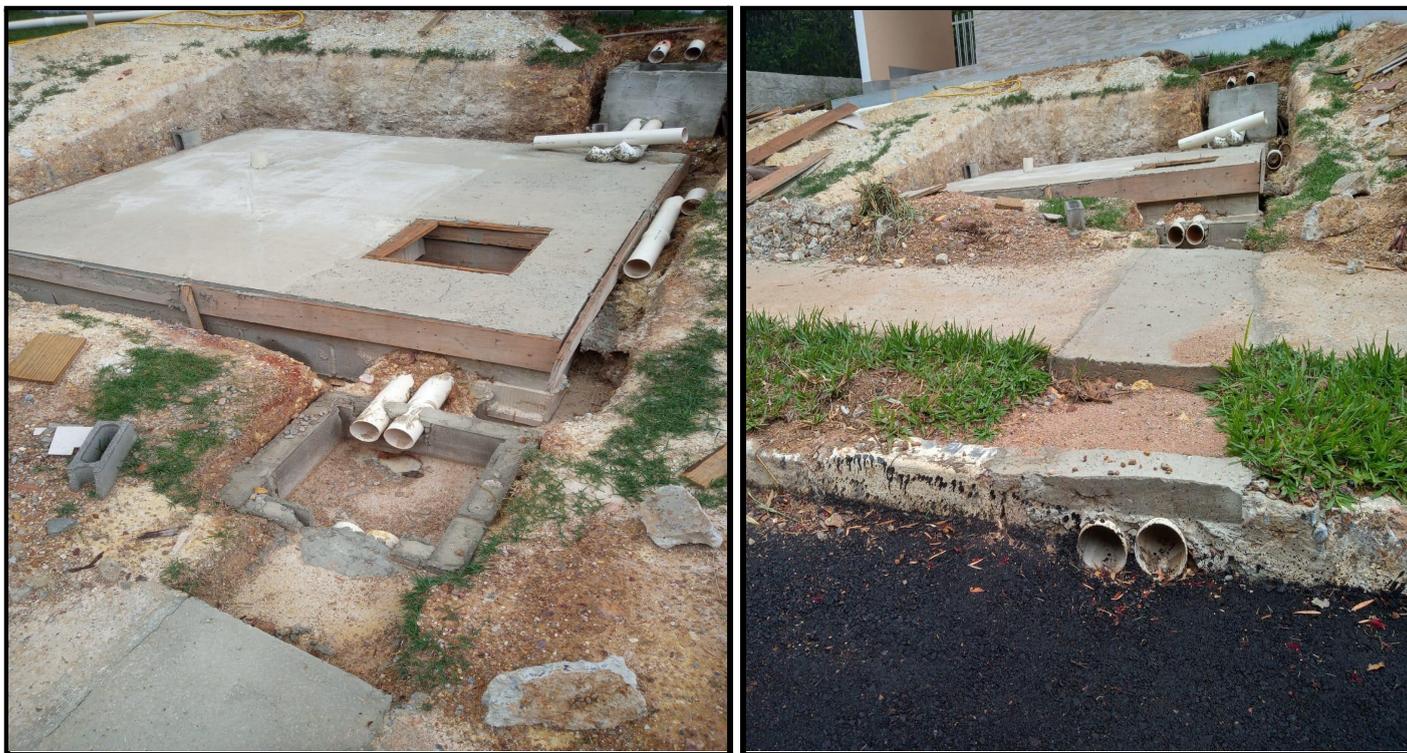
Figura 51 e 52: Área de captação e liberação de águas das calhas - Condomínio Santa Mônica. 2021.
