PROJETO DE GRADUAÇÃO

**ANÁLISE DOS PROCEDIMENTOS DE MANUTENÇÃO
DAS MÁQUINAS ROTATIVAS DA CORTEVA
AGRISCIENCE - UNIDADE FORMOSA, GO**

Brasília, 25 de maio de 2021

UNIVERSIDADE DE BRASÍLIA

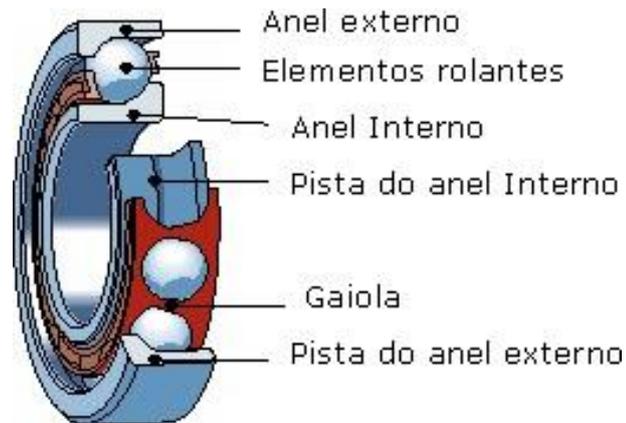
Os principais componentes de um rolamento (Fig. 2.1) são: pista externa, gaiola, elementos rolantes e pista interna.

Figura 2-1 - Componentes de um rolamento.

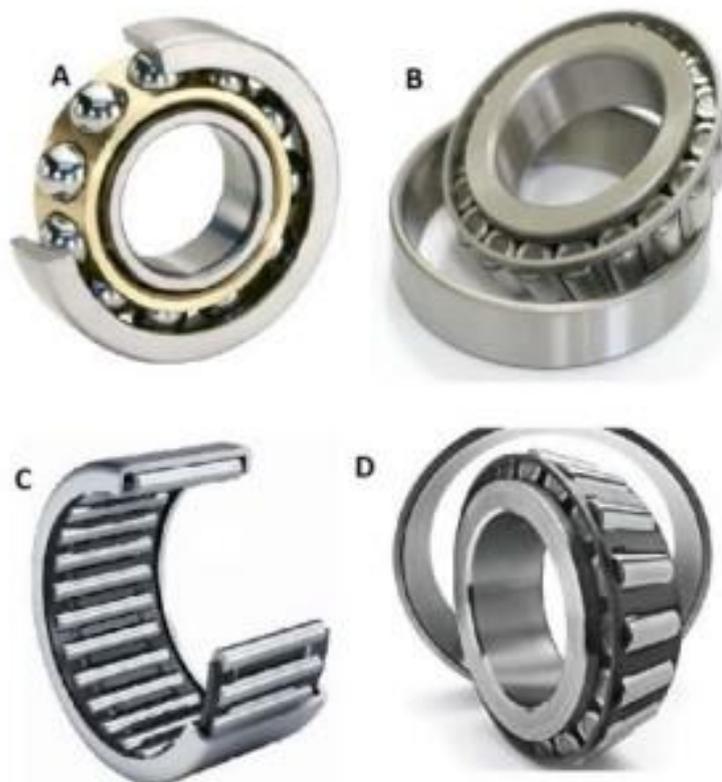
Figura 2-2 - Os rolamentos são classificados em função dos seus elementos rolantes: (A) esferas, (B) Cilindros. (C) Agulhas, (D) Troncos de Cone.

Os rolamentos de esferas são os mais comuns e mais utilizados nas aplicações do mercado, sendo capazes de suportar cargas axiais e radiais. Sua principal

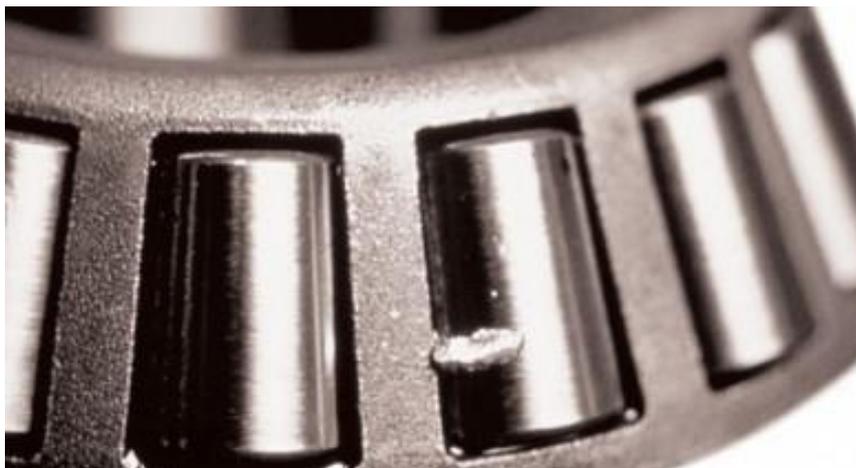
Os defeitos costumam evoluir de forma lenta, de modo que os mancais emitem sinais com bastante antecedência à falha final. Na Fig. 2.3 pode ser visto um exemplo de falha localizada.

Figura 2-3 - Falha localizada na pista interna de um mancal de esferas.

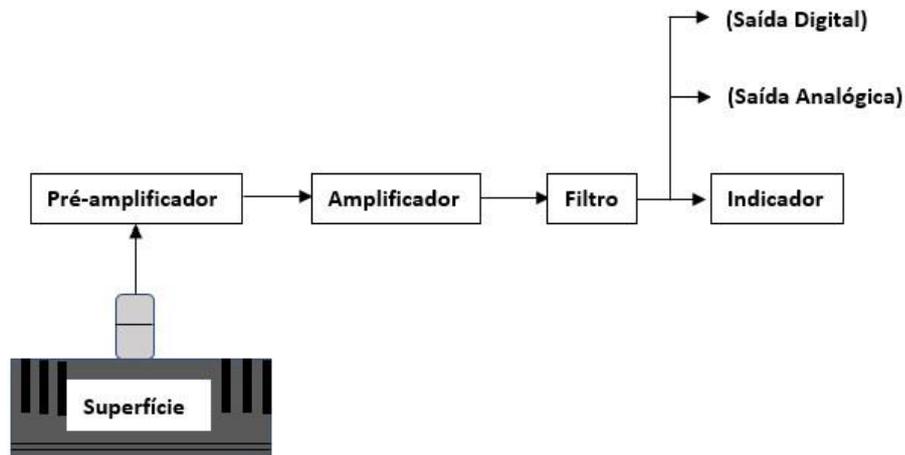
Figura 2-4 - Diagrama de blocos de um medidor de vibrações portátil, para uso industrial típico.

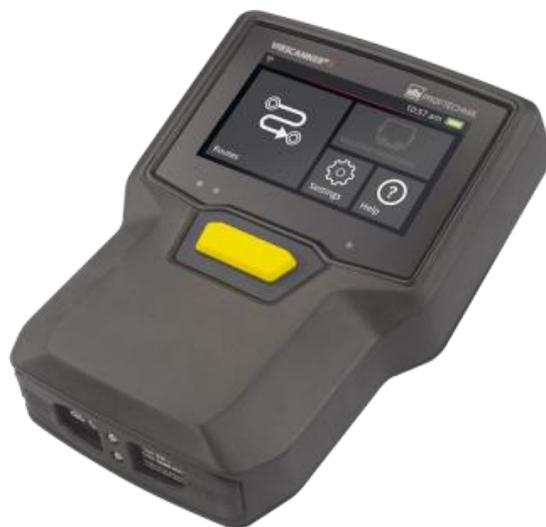
do sinal de vibração, até os mais sofisticados aparelhos que incorporam facilidades de comunicação com computadores digitais, os coletores de sinais (Fig. 2.5). Estes últimos podem armazenar e transferir os sinais de vibração medidos para processamento numérico e análise em computadores.

Figura 2-5 - Coletor de sinais de vibração.

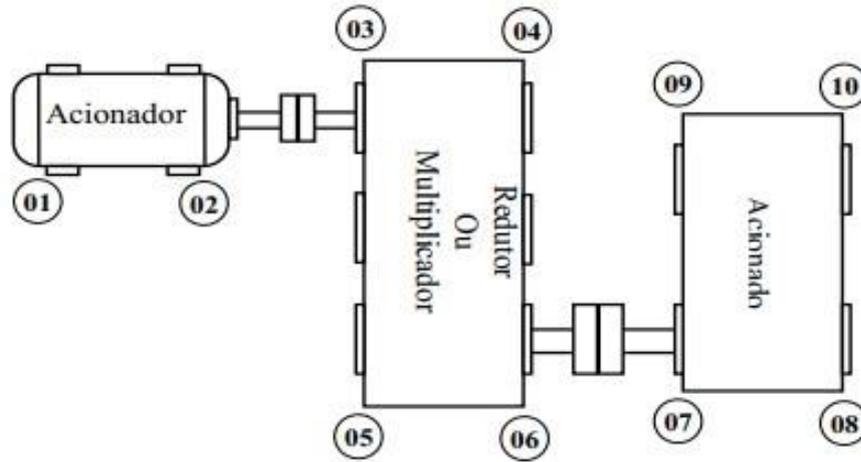
de potência e de velocidade da máquina. Na Fig. 2.6 pode ser visto o croqui utilizado para identificar os pontos de medição nas máquinas da Corteva Agriscience.

Figura 2-6 - Croqui dos pontos de medição.

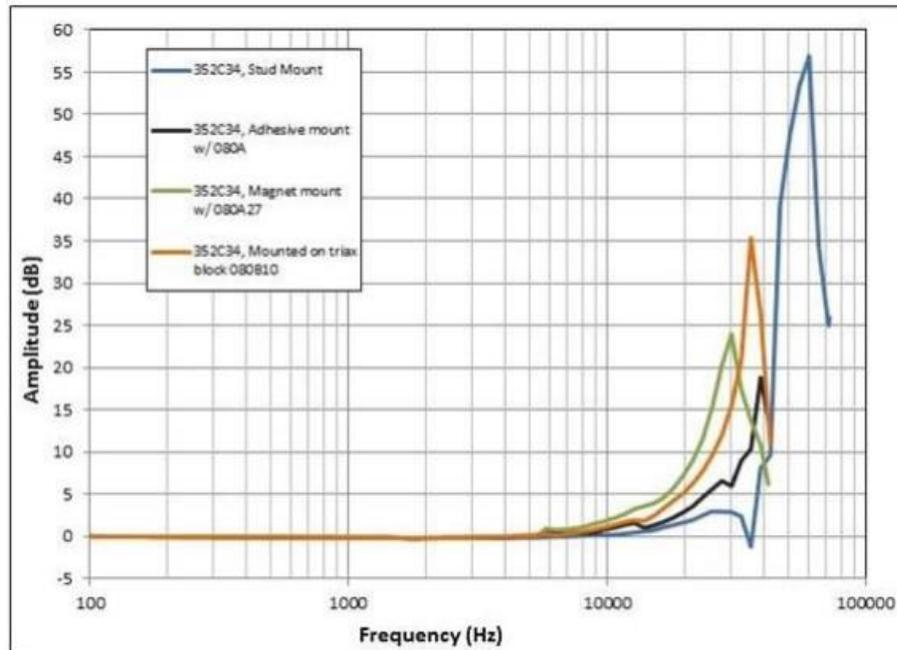
O transdutor pode ser fixado na superfície de medição por meio de quatro métodos típicos de montagem: pontas de mão ou da sonda, magnético, adesivo ou montagem do parafuso prisioneiro. Os vários métodos de fixação afetam a frequência mensurável do acelerômetro. De um modo geral, quanto mais frouxa a conexão, menor o limite de frequência mensurável. A adição de qualquer massa ao acelerômetro, como uma base de montagem adesiva ou magnética, diminui a frequência ressonante, que pode afetar a precisão e os limites da faixa de frequência utilizável do acelerômetro. A Fig. 2.7 mostra as faixas de frequência aproximadas de diferentes técnicas de montagem, incluindo montagem de pinos, montagem adesiva, montagens magnéticas e montagens de bloco triax para um mesmo acelerômetro.

Figura 2-7 - As diferentes faixas de frequência de diferentes técnicas de montagem.

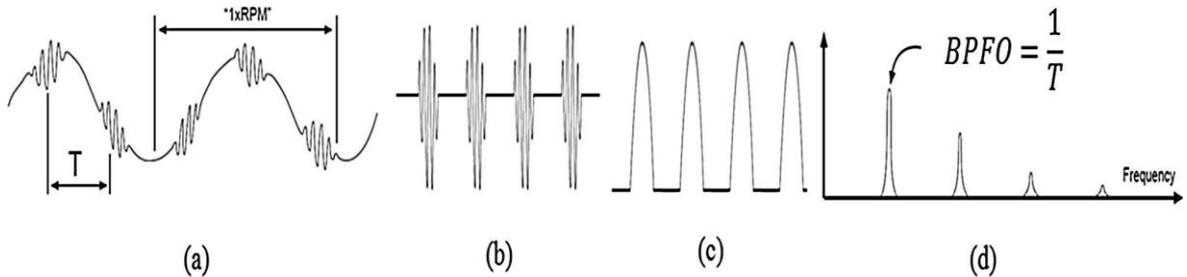
No último passo, o sinal do envelope é convertido no domínio da frequência (Fig. 2.8 (d)) para análise. Nas técnicas convencionais de DE, a frequência central do filtro passa-banda é selecionada para coincidir com a ressonância no espectro de frequências e escolher a banda passante igual a 2 a 4 vezes a frequência de defeito característica mais alta (TYAGI; PANIGRAHI, 2017).

Figura 2-8 - Processo de detecção de envelope. (a) Sinal no domínio do tempo não filtrado, (b) sinal de passagem da banda, (c) envelope do sinal de passagem da banda, (d) espectro do envelope.

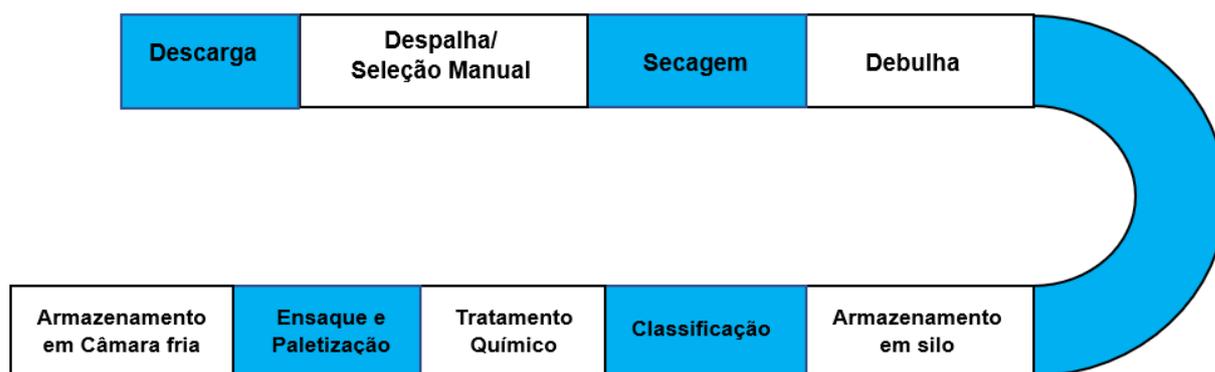
Na Fig. 3.1 pode ser visto o fluxo do processo produtivo da empresa. Na descarga, ocorre o recebimento do milho em espigas, estas são levadas através de esteiras até os despalhadores. A despalha é realizada por máquinas com rolos de borracha, que além de retirar a palha, reduzem os danos mecânicos. Em seguida as espigas passam pela seleção manual, onde as espigas com palha são separadas das espigas sem palha.

Após a despalha e a seleção natural, o produto segue para o secador, onde a secagem é feita em espiga. Quando as sementes atingem 12,5% de umidade, são levadas para a debulha, onde ocorre a separação das sementes do sabugo, este processo ocorre devido à pressão e ao atrito entre as espigas o que diminui os danos às sementes.

Figura 3-1 - Fluxo do processo.

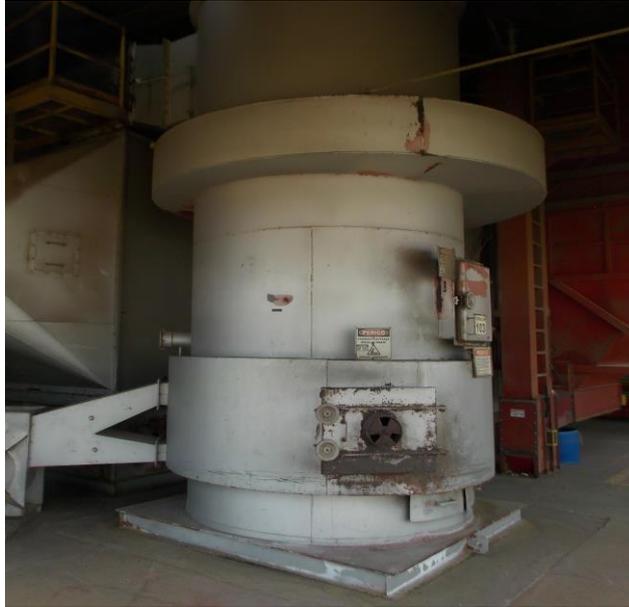
Figura 3-2 - Fornalha.

O secador é dividido em três linhas: 100, 200, 300. A linha 100 e 200 é composta por conjuntos formados por uma fornalha (Fig. 3.2), um ventilador de combustão (Fig. 3.3), um ventilador de recirculação (Fig. 3.4) e um principal (Fig. 3.5) que no total são oito conjuntos desse tipo. A linha 300 é composta pelo ventilador principal, que no caso, são vinte ventiladores do mesmo modelo (Fig 3.6).

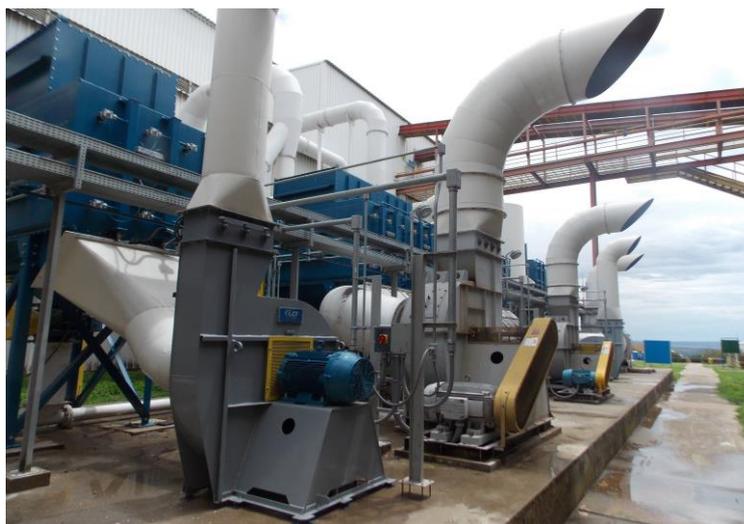
Figura 3-7 - Setor da Debulha

O setor da debulha (Fig. 3.7) é composto por cinco conjuntos formados por um filtro, um ventilador e um motor. Os equipamentos que fazem parte deste estudo podem ser vistos na Tab. 6

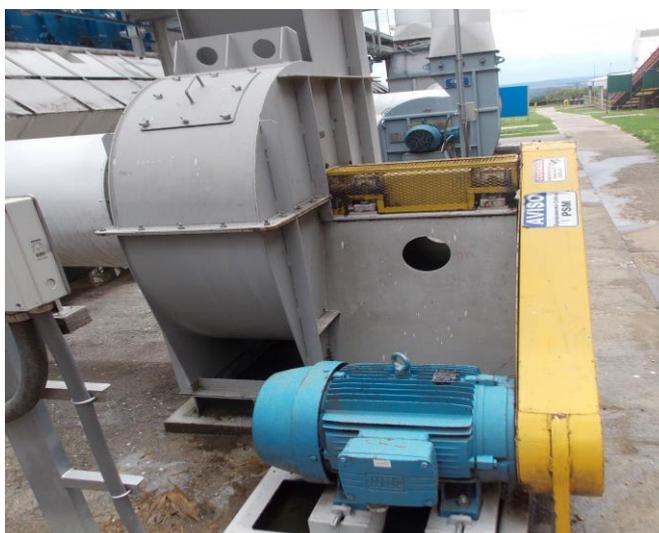
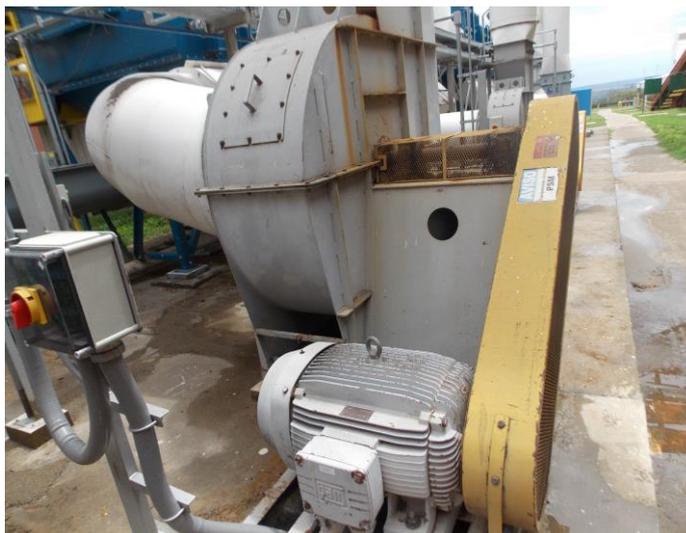
Nas Fig. 3.8 e 3.9 podem ser vistos os ventiladores FCR-4030 e FCR-4035, equipamento na cor cinza, que atendem a debulha geral e a debulha 200, respectivamente. Ambos possuem um sistema de transmissão, no caso, a caixa amarela, que transmite o movimento do motor ao ventilador. E na Fig. 3.10 o ventilador FCR-4000 que atende a debulha 100. Neste caso, o motor é ligado diretamente ao ventilador.

Figura 3-8 - Ventilador FCR-4030.

Figura 3-9 - Ventilador FCR-4035.

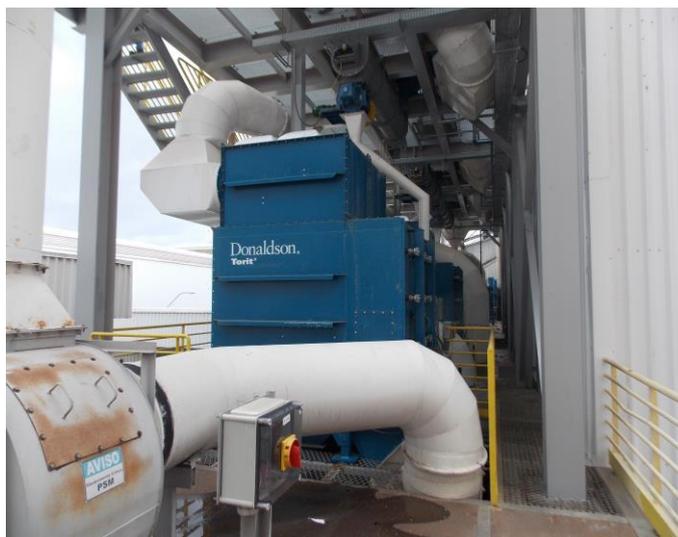
Figura 3-11 - Setor da Classificação.

A classificação é composta por doze mesas de filtros, ventiladores e motores. Na Fig. 3.11 pode ser visto parte do setor da classificação e na Tab. 7 os equipamentos que serão estudados.

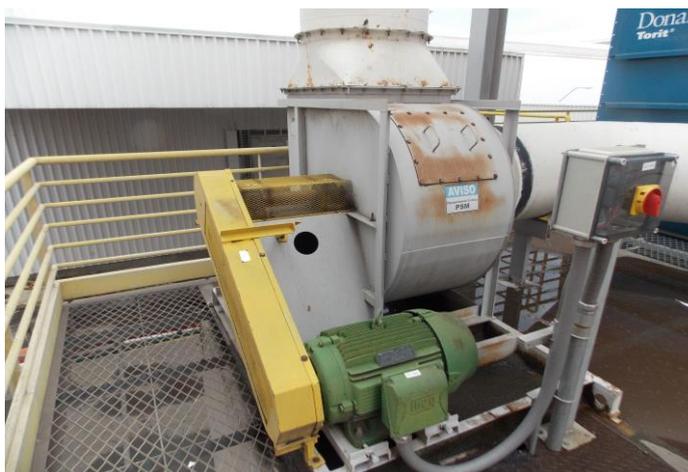
Figura 3-12 - Ventilador FCR-7096.

Nas Fig. 3.12 pode ser visto o ventilador FCR-7096, todos os outros ventiladores do setor apresentam a mesma configuração física.

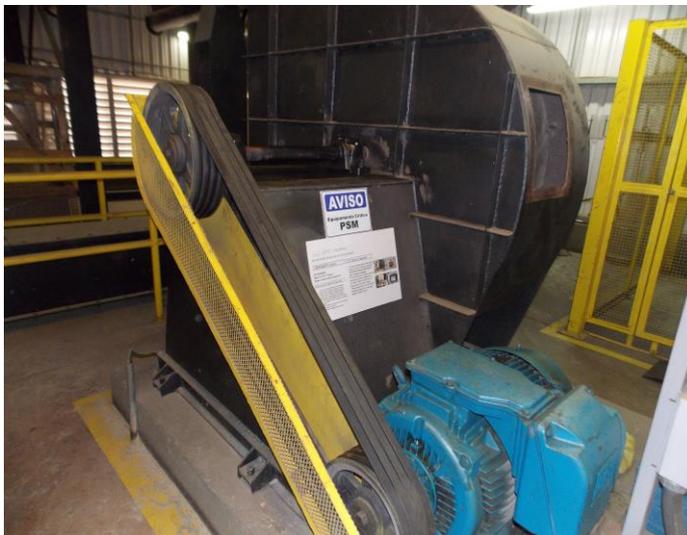
Figura 3-13 - Ventilador boiler BL-9040 e BL-9035.

Na Fig. 3.13 pode-se visualizar uma representação dos ventiladores boiler BL-9040 e BL-9035, ambos apresentam as mesmas configurações físicas e mesmas características de funcionamento. Na Fig. 3.14 temos o exaustor boiler BE-9075, na

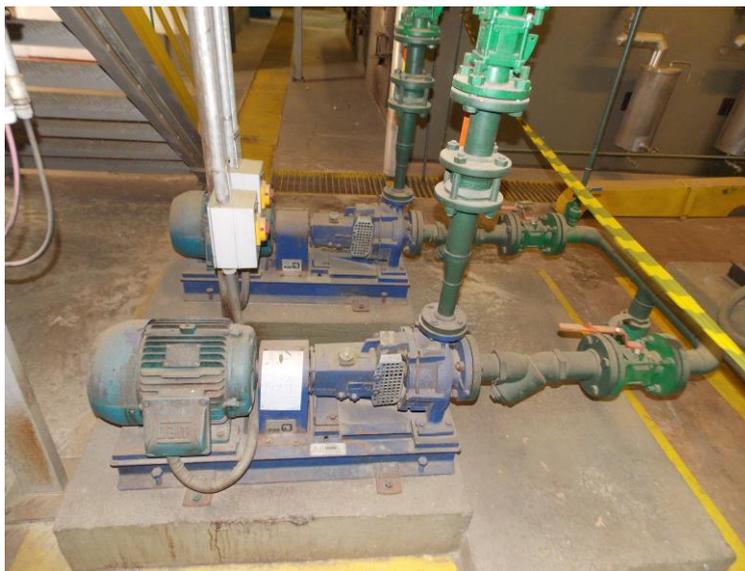
Figura 3-15 - Bomba de água fria PU-9018 e PU-9020.

Fig. 3.15 as bombas de água fria do aquecedor PU-9018 e PU-9020 e na Fig. 3.16 o conjunto de bombas do aquecedor.

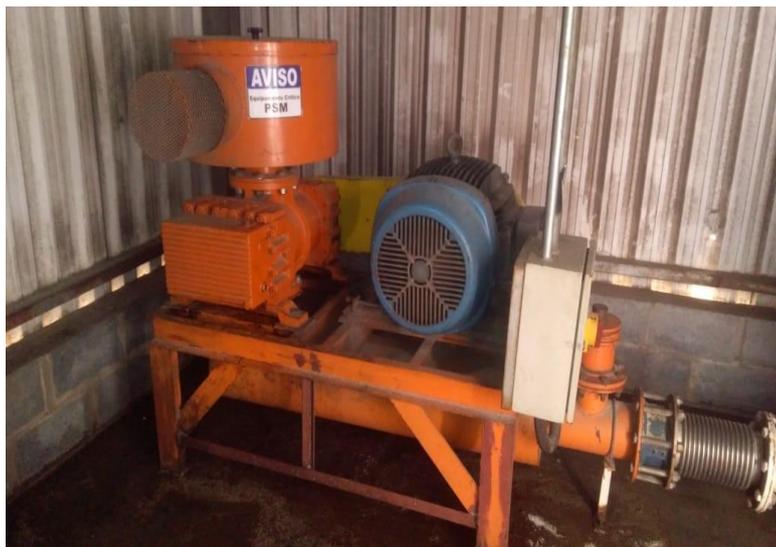
Figura 3-17 - Soprador EX-4020.

TAG	Equipamento	Rotação (rpm)	Modelo
EX-4020	Soprador	3560	SRT1334

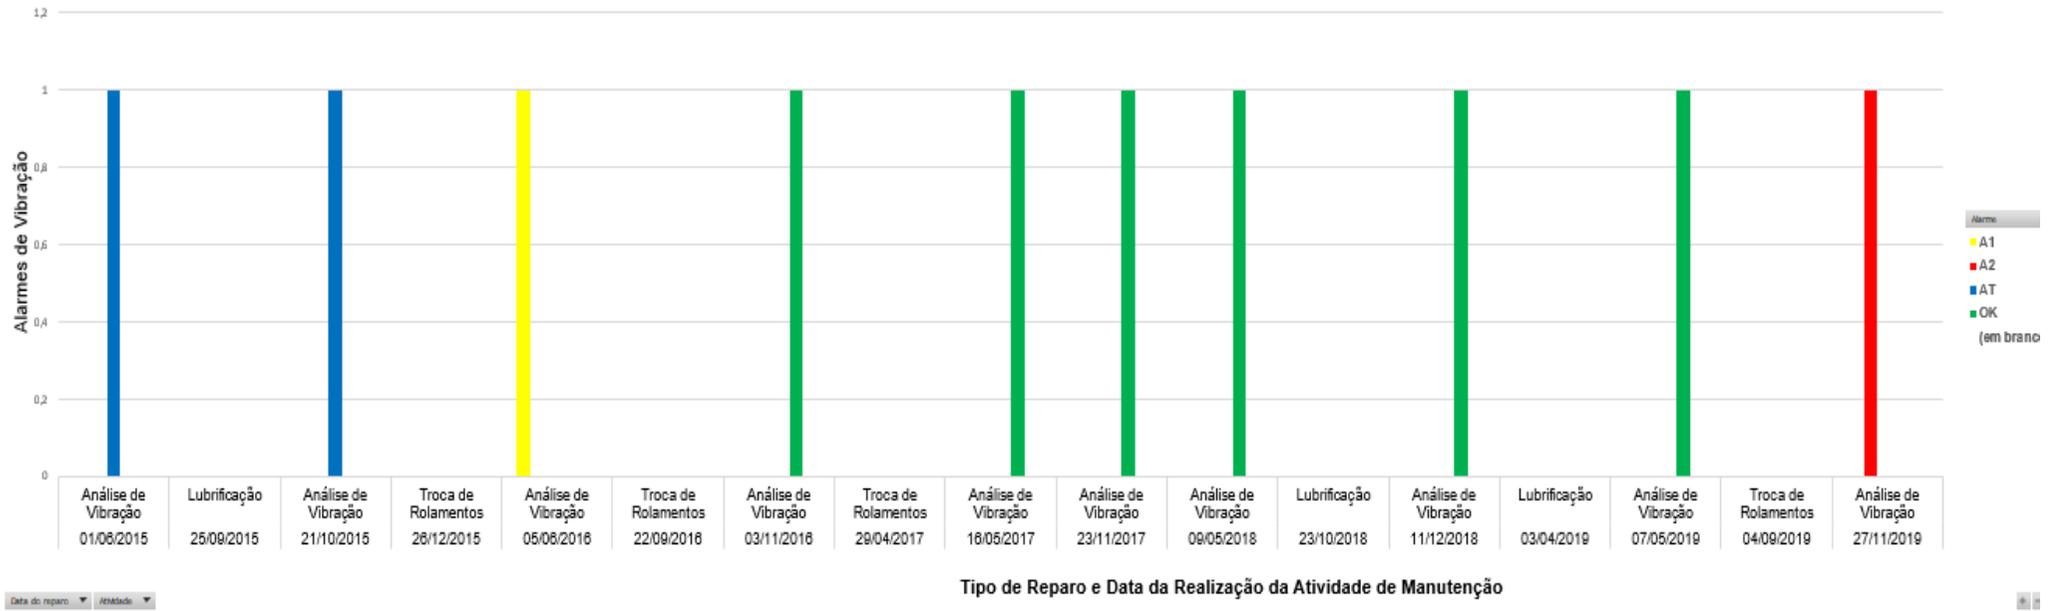
Com base na análise do gráfico da Fig. 4.1, pode-se dizer que, o plano de manutenção preditiva não está sendo utilizado da melhor forma possível, já que estão ocorrendo reparos preventivos, isto é, as trocas de rolamentos estão acontecendo sem considerar os níveis de alarme de vibração e não exatamente conforme o acompanhamento da evolução das falhas potenciais detectadas. Além disso, é notável que apenas duas análises de vibrações por ano não são suficientes para saber o momento exato da troca dos rolamentos, e isso pode ser comprovado com base em algumas atividades de intervenção corretiva para troca de rolamentos já realizadas, justamente porque não ocorreu o acompanhamento da falha potencial detectada anteriormente.

Figura 4-1 - Ventilador combustão fornalha 101 - EX-3044A

Vale ressaltar também que não é recomendado se basear em informações preventivas para a realização de trocas de rolamentos. Se as trocas são feitas seguindo um padrão preventivo, não faz sentido a Corteva Agriscience pagar por um plano de manutenção preditiva. O ideal seria que a evolução das falhas fosse acompanhada, com uma frequência maior, logo após algum alarme.

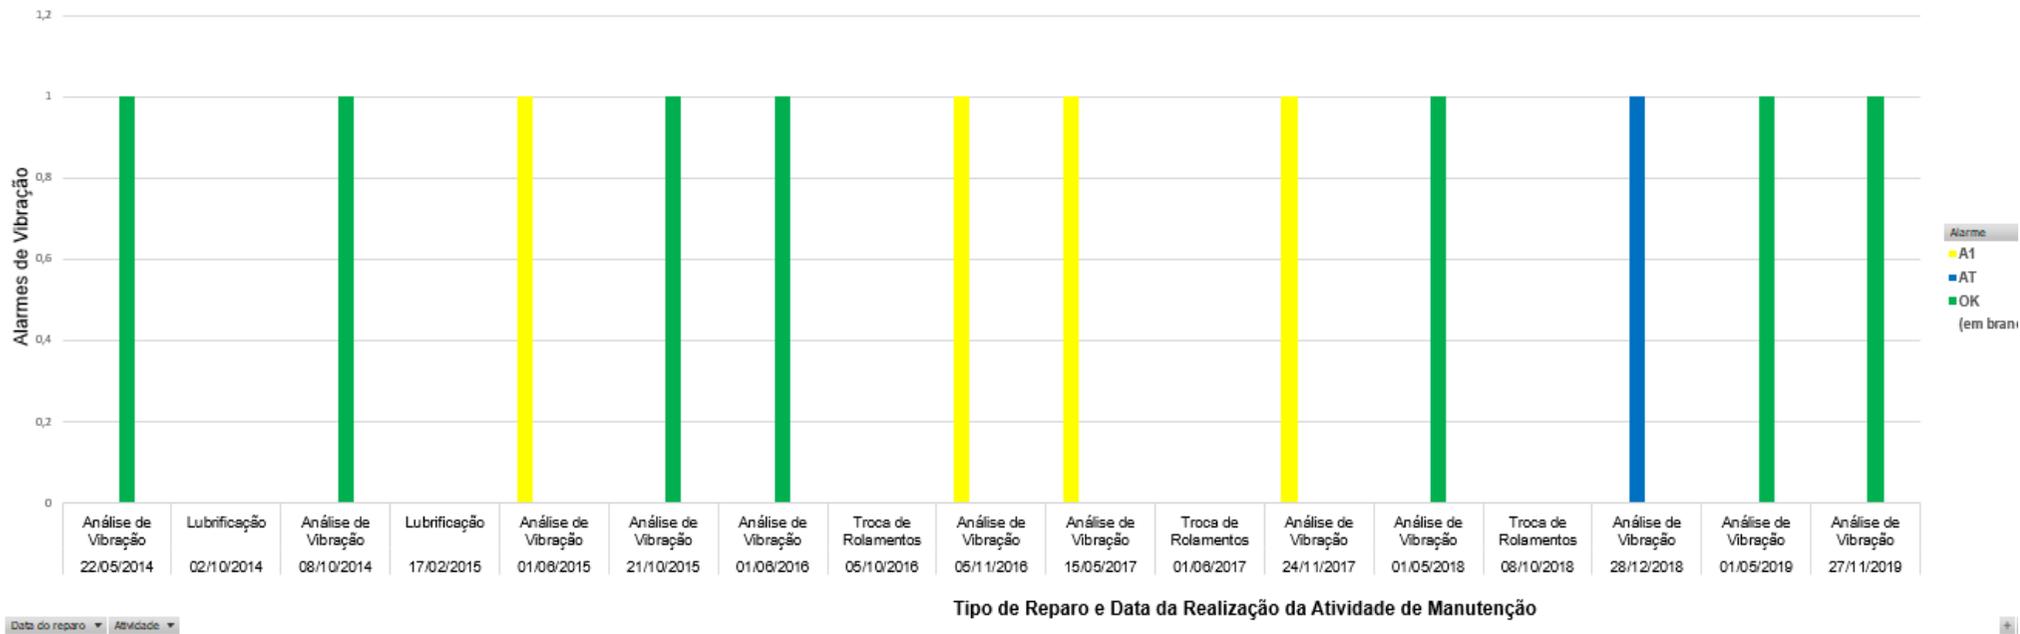
Em 01/05/2018 o equipamento estava em bom estado de funcionamento, porém três meses depois foi feita novamente a troca de rolamentos em uma atividade preventiva. No dia 28/12/2018, o alarme foi do tipo AT, que indicou um início de desalinhamento dos mancais do ventilador. No ano 2019 foram feitas mais duas análises de vibrações, mas não foram detectadas nenhuma anormalidade e não houve troca de rolamentos.

Figura 4-2 - Ventilador Combustão Fornalha 102 - EX-3066A

A Análise do gráfico de ações de manutenção no Ventilador Combustão Fornalha 102: EX-3066A mostrou a necessidade de um aperfeiçoamento na monitoração da vibração e também um maior acompanhamento das intervenções realizadas, pois o equipamento tem apresentado problemas de desalinhamento.

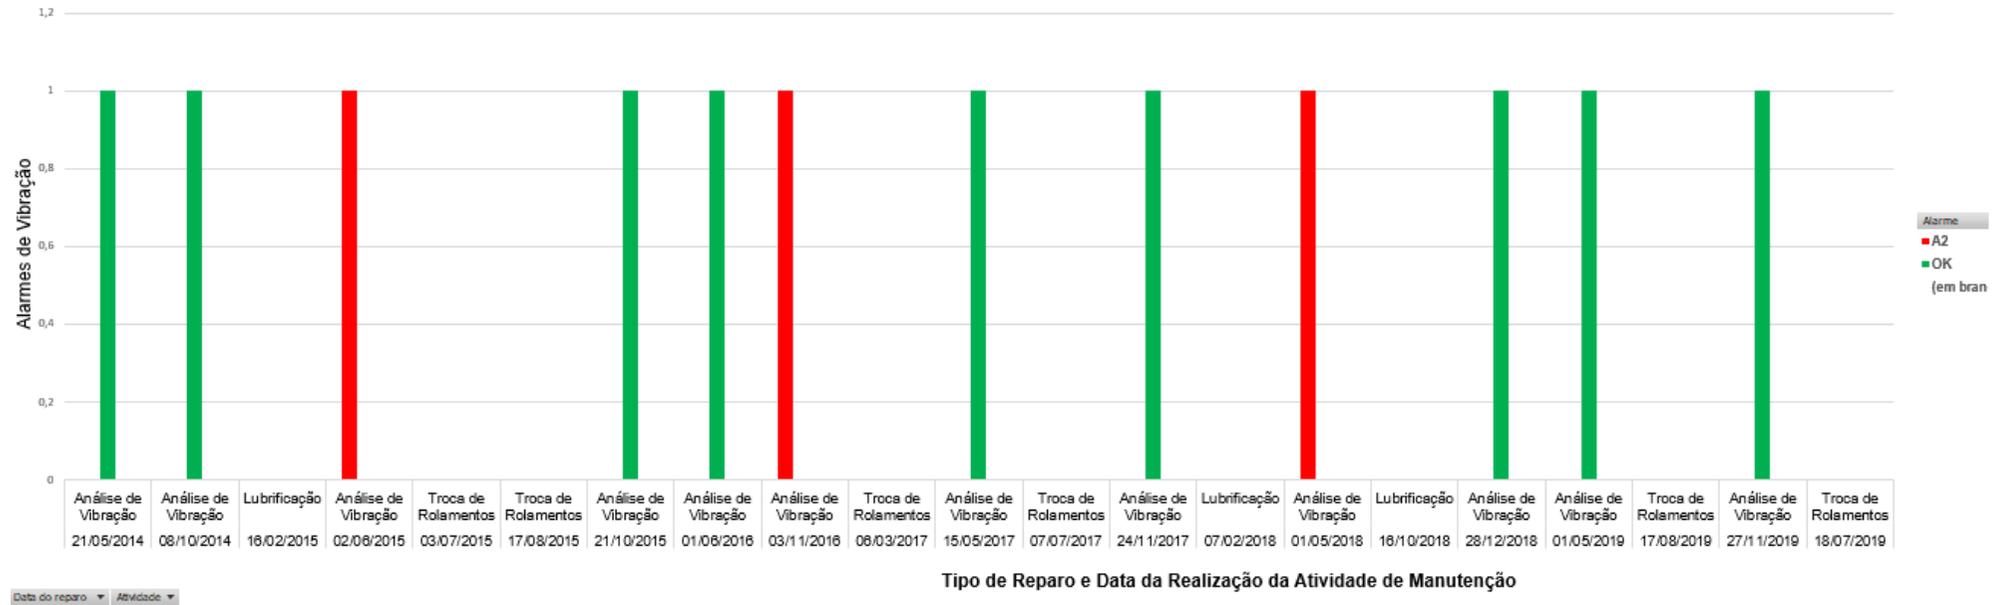
Em 06/03/2017 foi feita uma troca de rolamentos em uma atividade corretiva emergencial. No dia 15/05/2017 foi feita a análise de vibrações e o rotor do ventilador apresentou um desbalanceamento, que foi corrigido imediatamente. Dois meses após a última análise de vibrações, foi feita a troca de rolamento no ventilador em uma atividade emergencial. Através dos relatórios não foi possível identificar motivos que levaram a trocar do rolamento. Com base nisso, pode-se supor que a análise de vibrações pode não ter detectado algum possível problema que acarretaria a falha dos rolamentos. Na medição do dia 24/11/2017, o equipamento apresentava-se funcionando normalmente.

Figura 4-3 - Ventilador combustão fornalha 103 - EX-3114A.

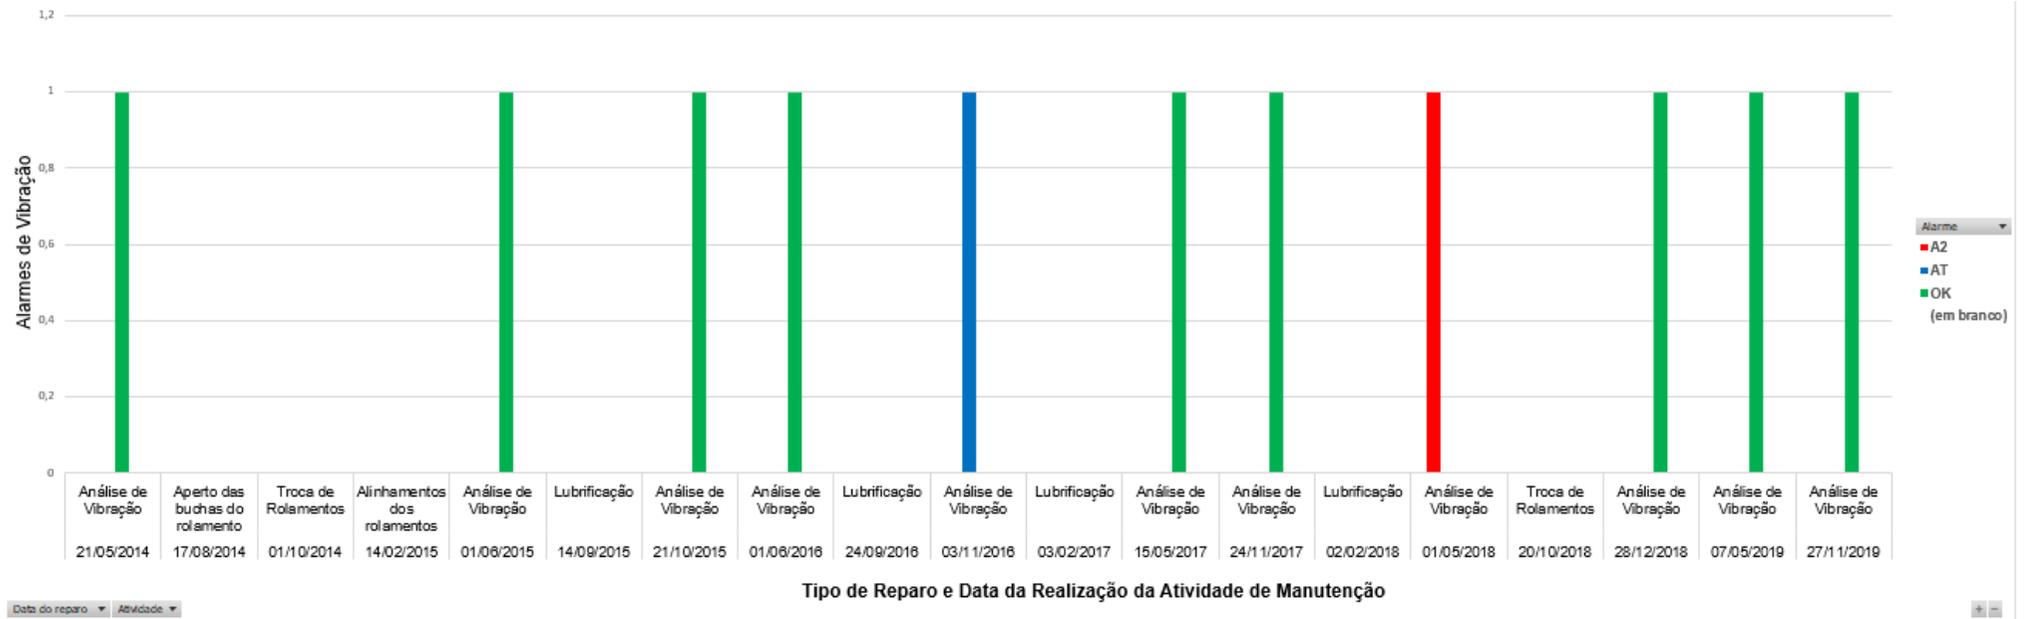
Figura 4-4 - Ventilador Recirculação Fornalha 103 - EX-3114.

No dia 02/02/2018 foi feito o serviço de lubrificação dos rolamentos e em 01/05/2018 a análise de vibrações, que indicou um alarme do tipo A2, que no caso de referia a um desbalanceamento do rotor do ventilador. Cinco meses depois, no dia 20/10/2018 foi feita a troca de rolamentos e lubrificação em uma atividade preventiva. Em 28/12/2018 foi feita uma nova medição de vibrações e o equipamento estava normal. Durante o ano de 2019 não foi feito nenhum reparo emergencial no equipamento e os dois relatórios de vibração indicaram que o equipamento estava normal.

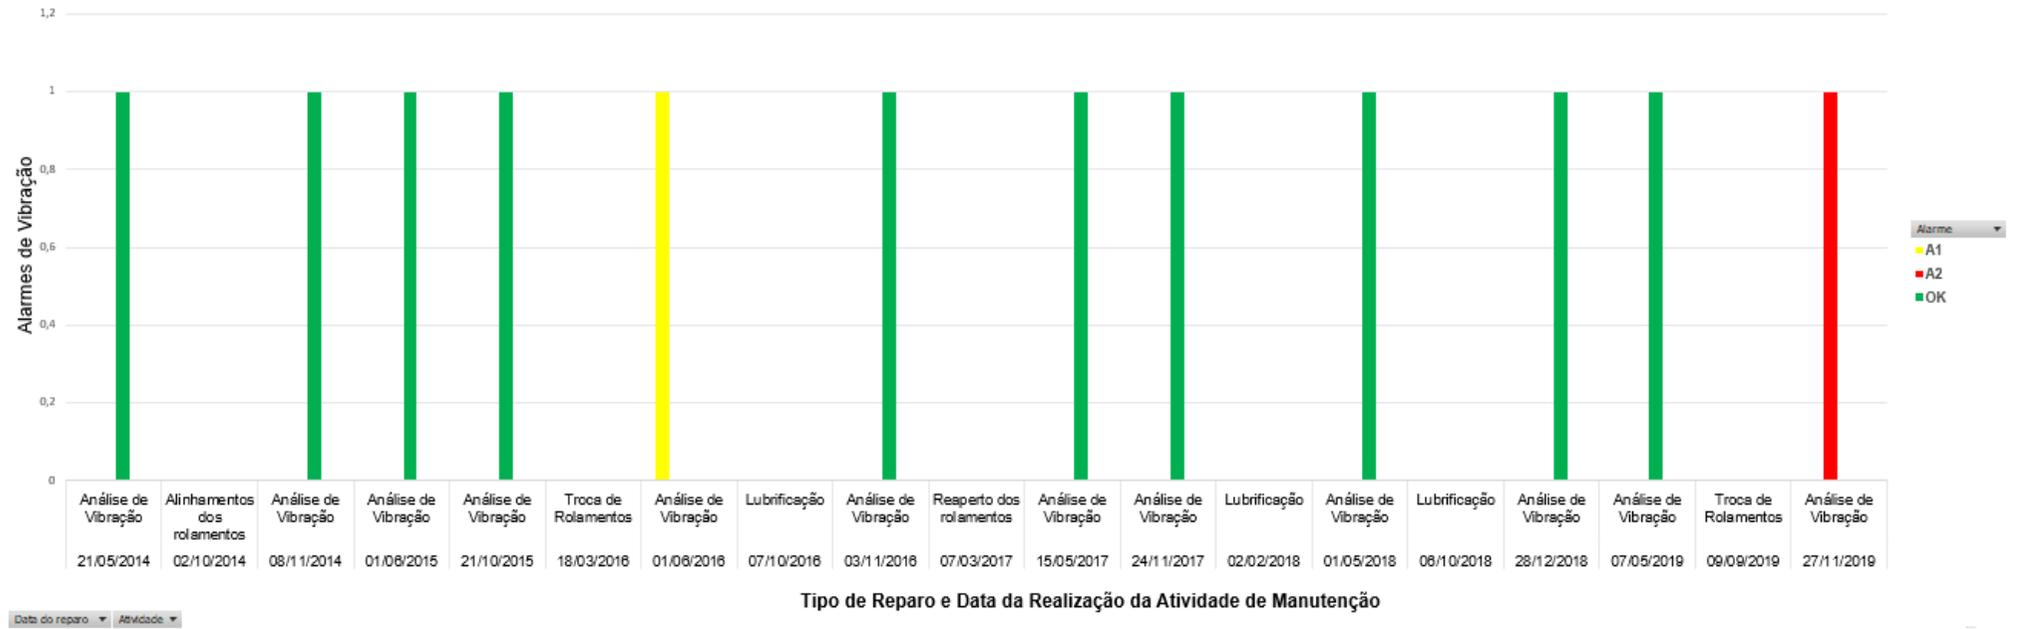
Durante todo o ano de 2018 até o dia 07/05/2019 o equipamento não apresentou nenhuma anormalidade. Porém, em 09/09/2019 houve uma troca de rolamentos, isto é, quatro meses após o último relatório de análise de vibrações, que indicou que o equipamento estava em boas condições. No dia 27/11/2019 foi feita uma nova análise e o alarme foi do tipo A2, no caso, se referia a um desbalanceamento.

Figura 4-5 - Ventilador Recirculação Fornalha 104 - EX-3092.

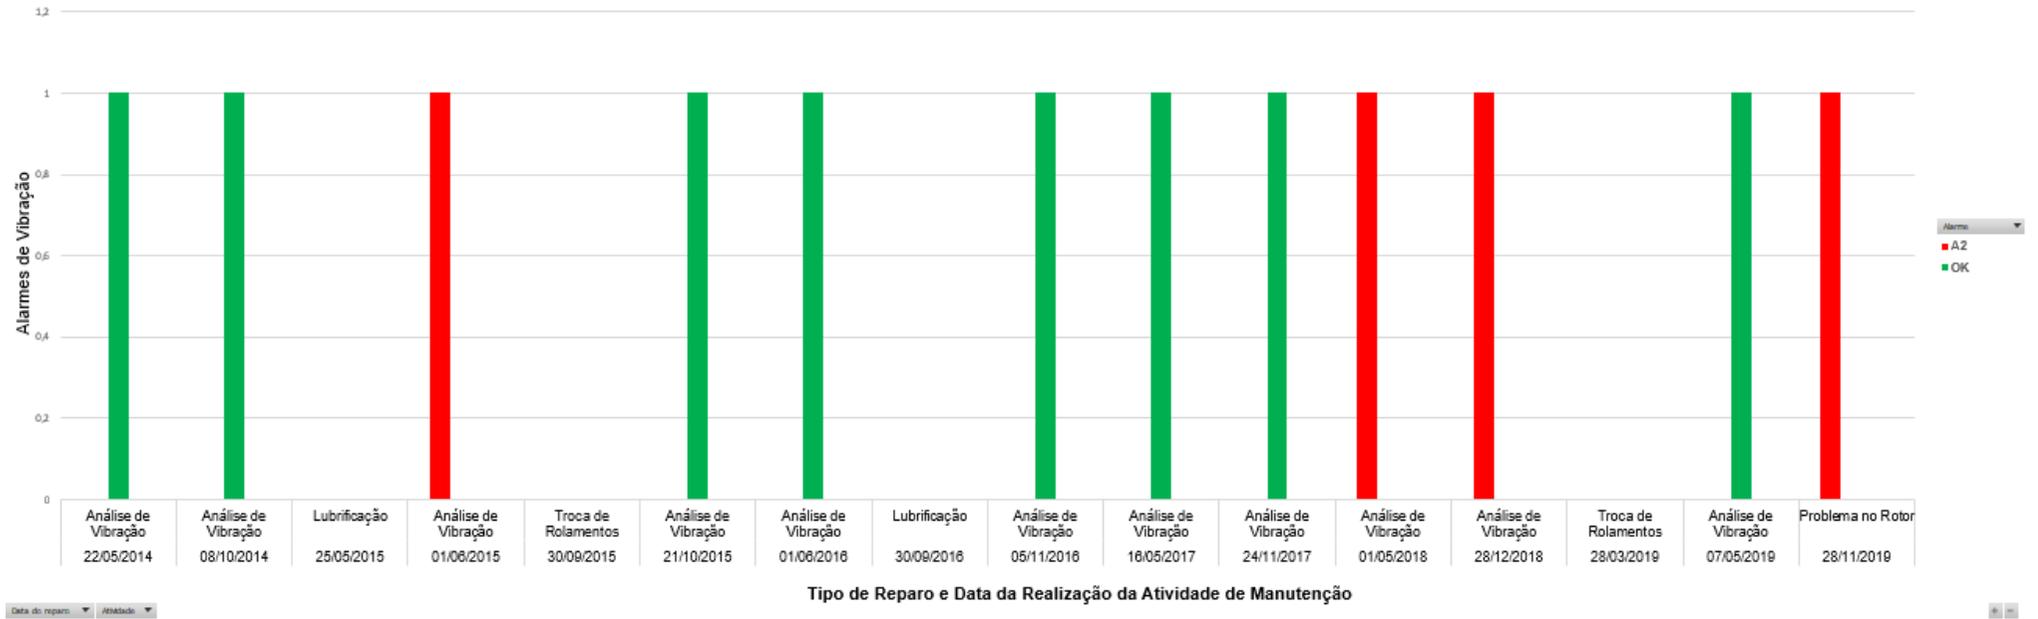
No dia 01/05/2018, o relatório de análise de vibrações apontou um alarme do tipo A2, que se referia a um desbalanceamento do rotor do ventilador, que foi corrigido imediatamente. Até o dia da segunda análise de vibrações, não houve nenhuma intervenção no equipamento. O relatório de medição de vibrações do dia 28/12/2018 apontou novamente um alarme do tipo A2, o problema identificado mais uma vez foi o desbalanceamento do rotor do ventilador. O problema foi corrigido, de acordo com o laudo da empresa responsável pelas análises. No dia 28/03/2019 foi feita a troca de rolamentos em uma atividade preventiva. No dia 07/05/2019 foi feita a análise de vibrações e o equipamento estava normal. Já na análise do dia 28/11/2019, mais uma vez foi identificado que o rotor do ventilador estava desbalanceado.

Figura 4-6 - Ventilador Recirculação Fornalha 201 - FA-3164.
