PROJETO DE GRADUAÇÃO

**ANÁLISE DOS PROCEDIMENTOS DE MANUTENÇÃO
DAS MÁQUINAS ROTATIVAS DA CORTEVA
AGRISCIENCE - UNIDADE FORMOSA, GO**

Brasília, 25 de maio de 2021

UNIVERSIDADE DE BRASÍLIA

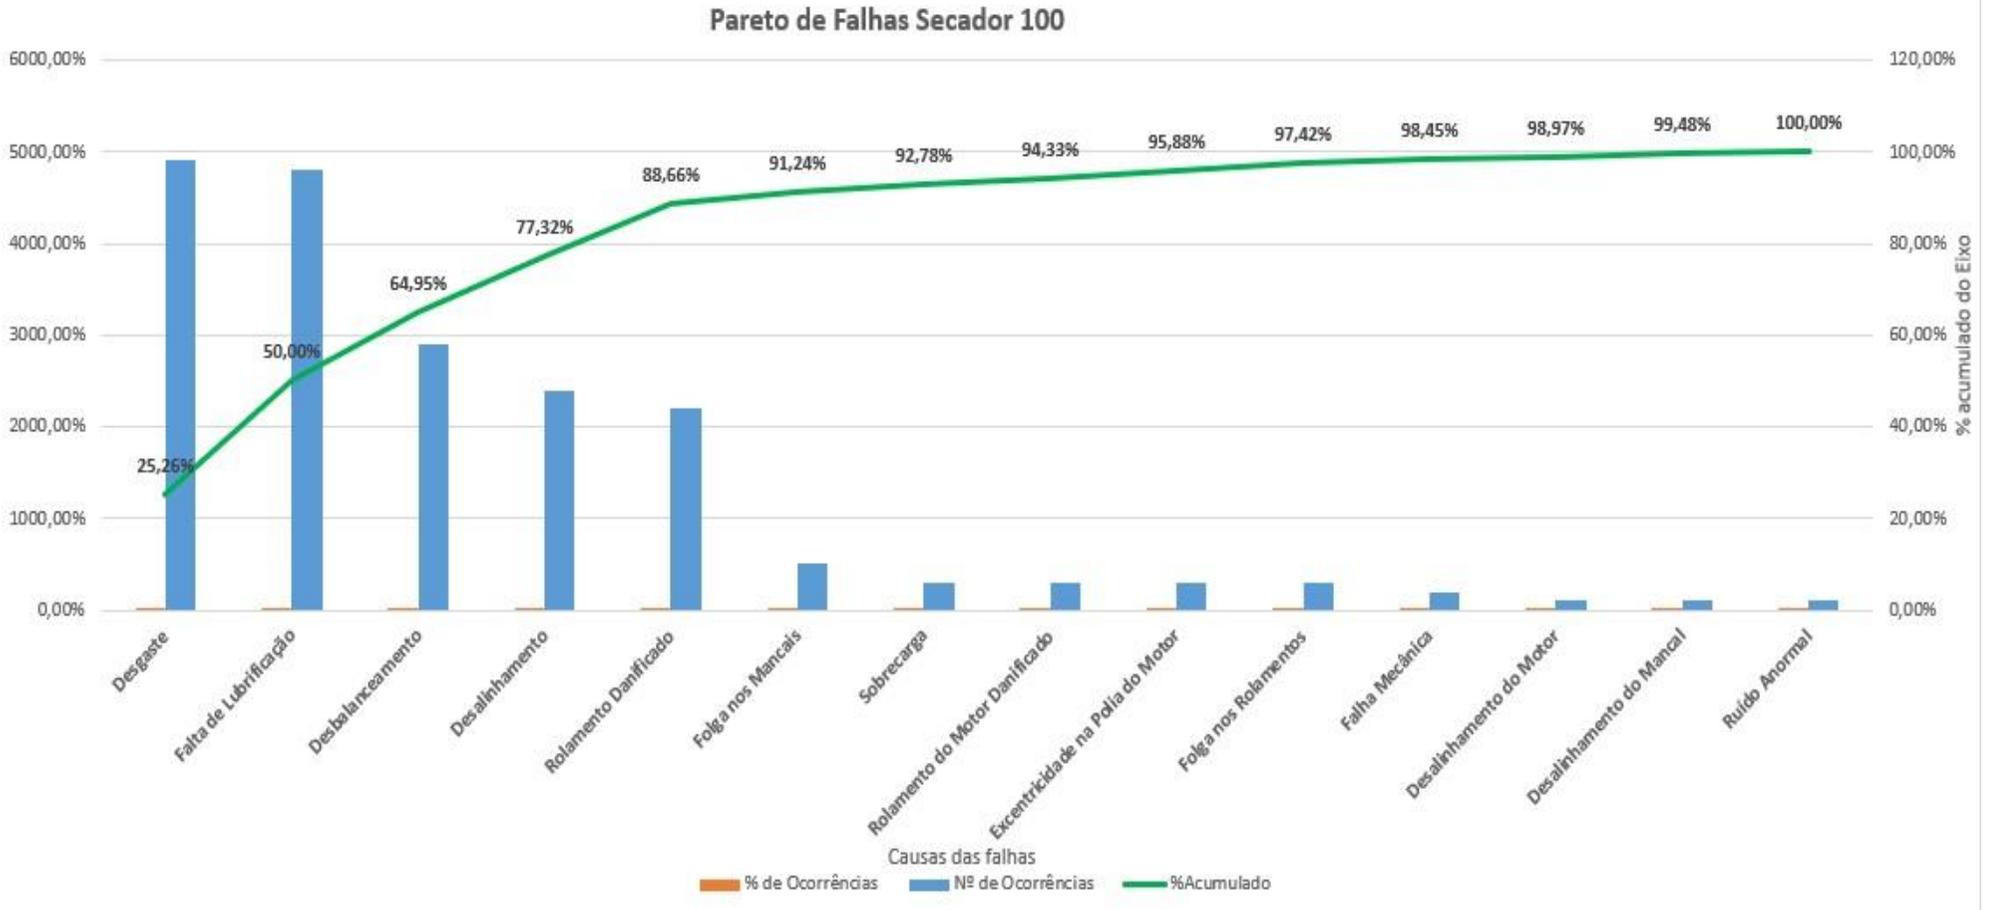
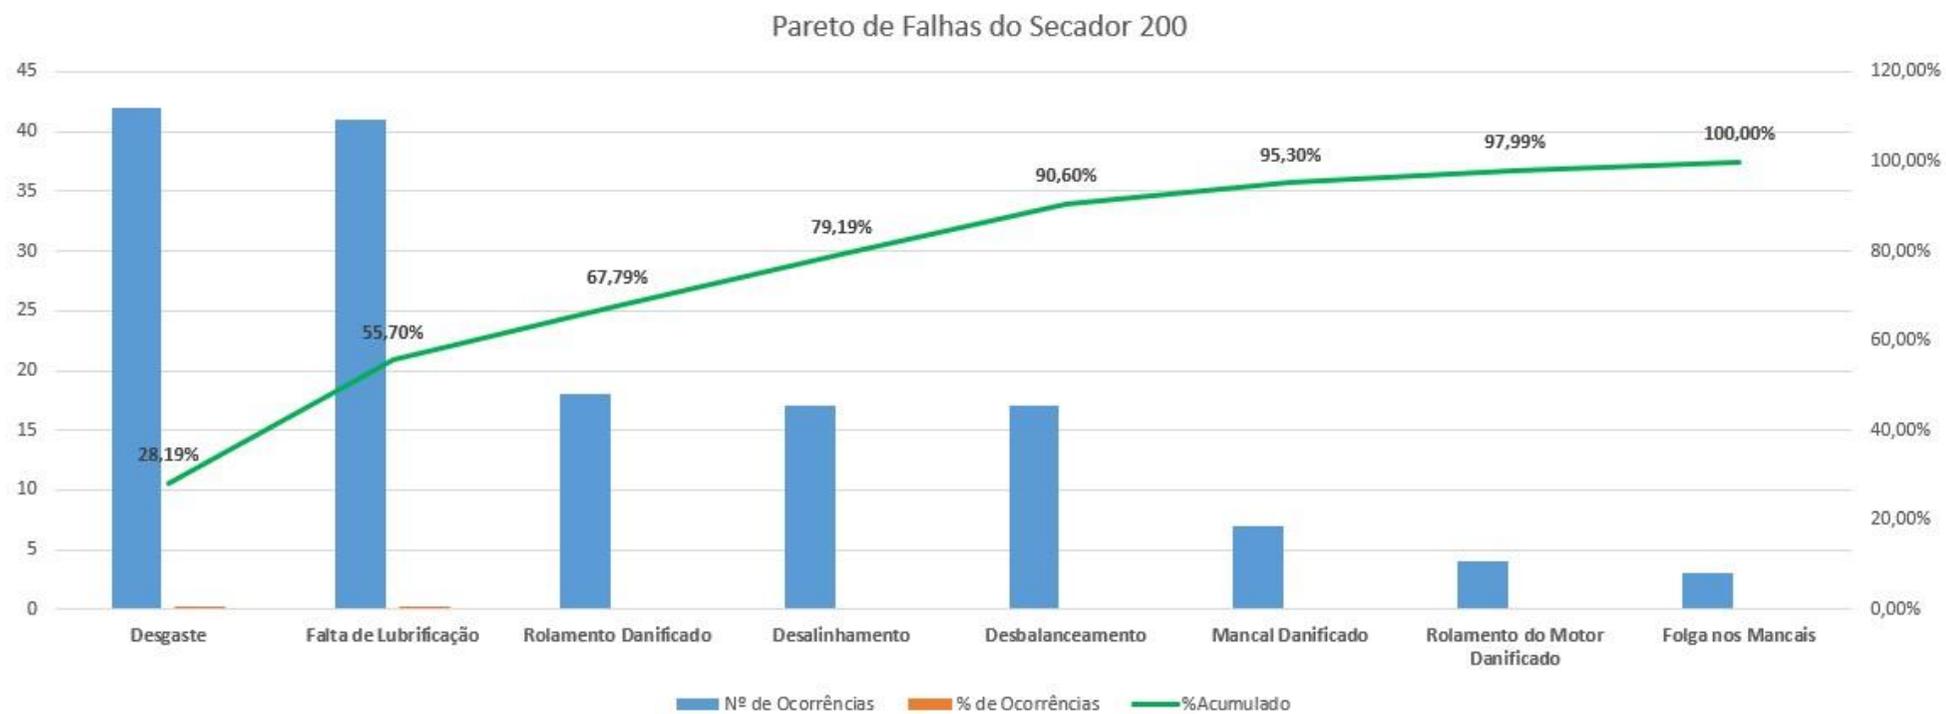
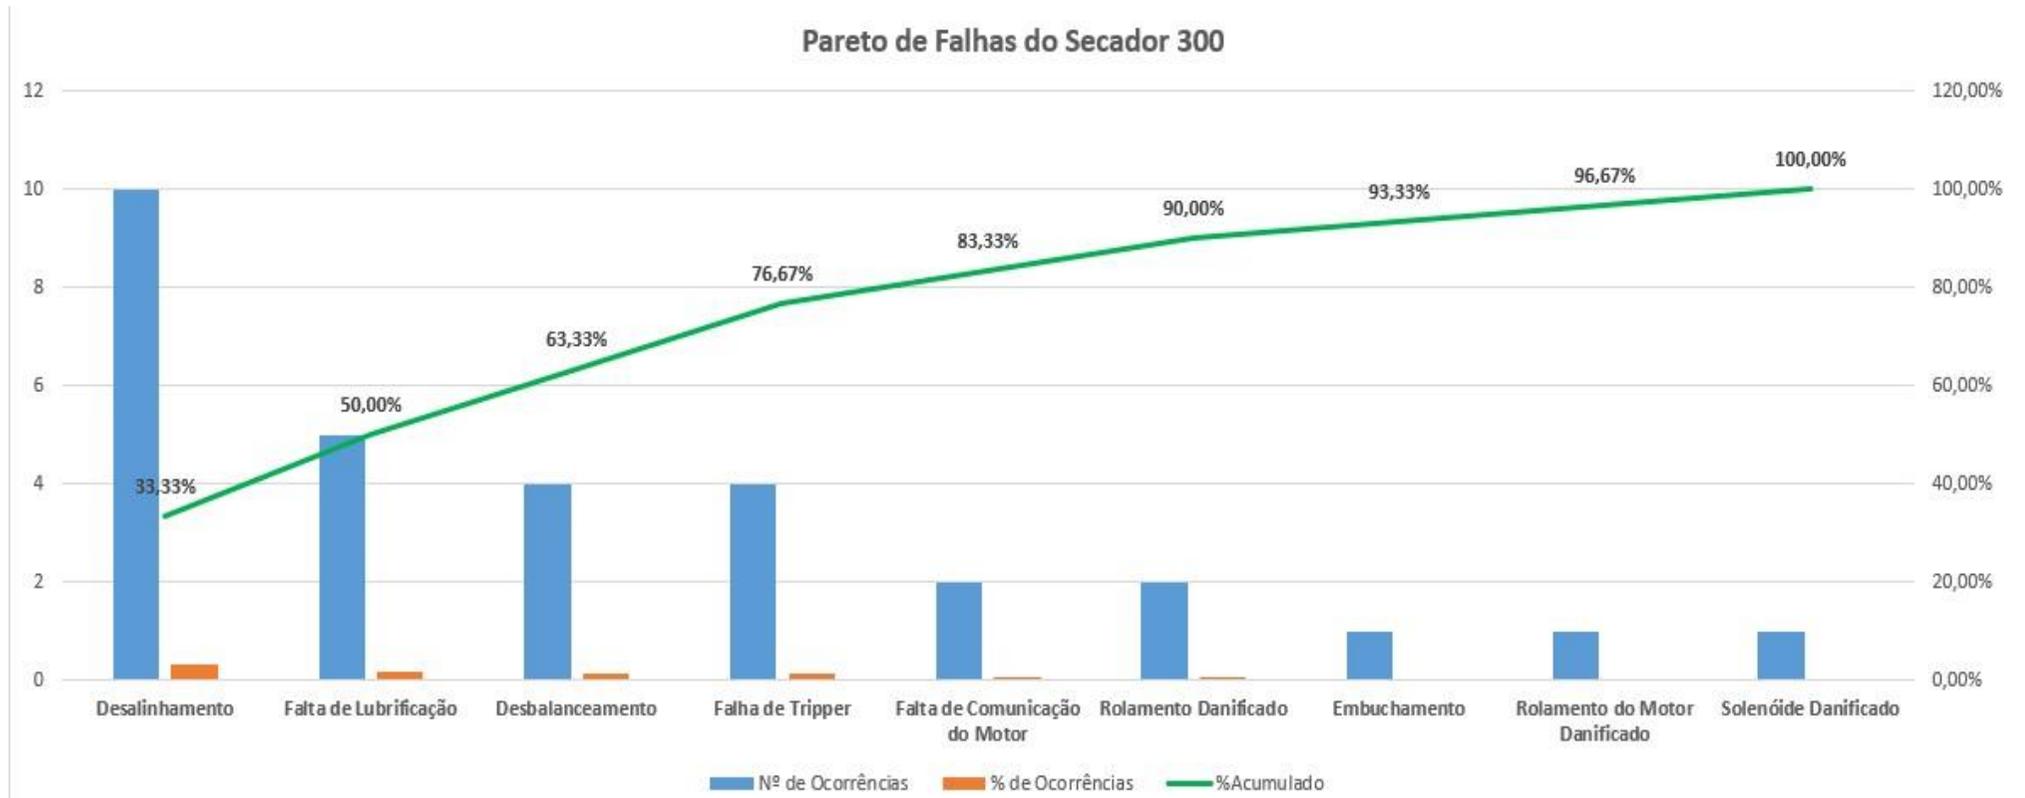
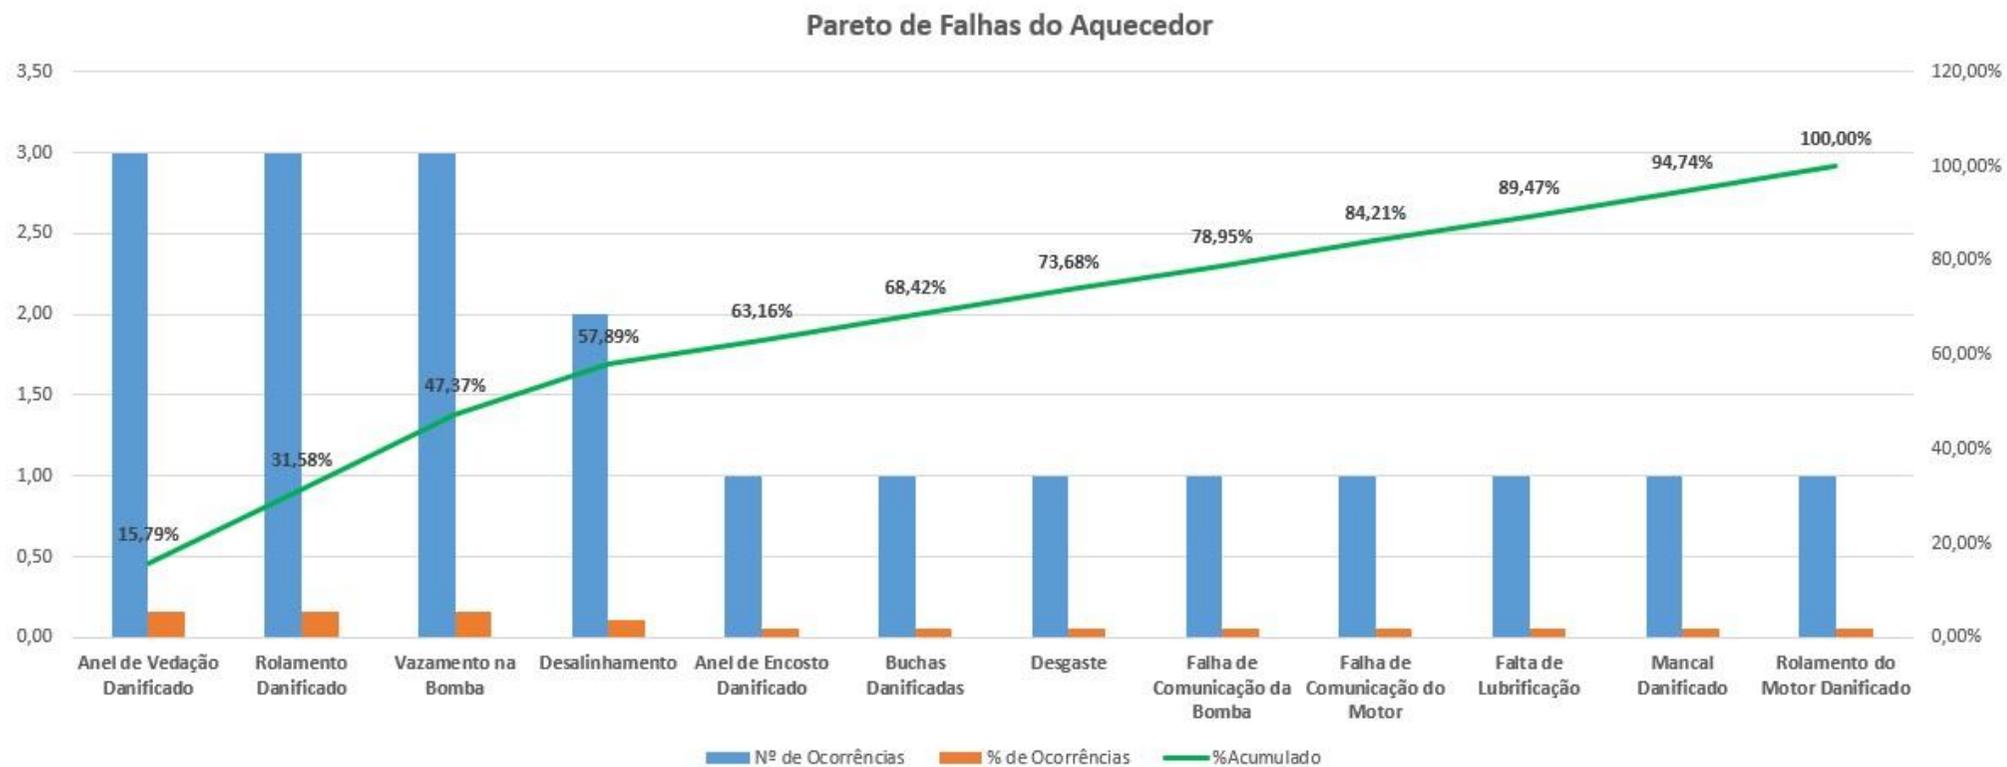
Pela análise dos gráficos das Fig. (5.1), (5.2), (5.3) e (5.4) é possível notar que os principais problemas nesses setores possuem relação com desgastes, falta de lubrificação, desbalanceamento e desalinhamento. O gráfico de Pareto dos ventiladores dos secadores 100 e 200 são semelhantes (Fig. 5.1 e 5.2), pois os equipamentos dos dois setores apresentam características em comum, tais como: condições de trabalho, tipo de rolamento e configuração do equipamento. Percebe-se também que, tradicionalmente, os problemas mais comuns são de desalinhamento e desbalanceamento, justamente porque esses equipamentos trabalham sobrecarregados. Tais problemas desencadeiam outros fenômenos que resultam no desgaste de certos componentes, como: chavetas, eixos, rolamentos, polias, mancais e correias. Problemas com rolamento danificado não aparecem com tanta frequência no gráfico, pois na empresa há uma política de se trocar o rolamento na entressafra assim que é detectado algum alarme, essa medida é tomada para evitar paradas no período de safra, pois o custo de troca de rolamento é muito inferior ao de um equipamento parado, mesmo que por um curto período de tempo.

Figura 5-1 - Pareto de Falhas do Secador 100.

Figura 5-2 - Pareto de Falhas do Secador 200.

Já os equipamentos do da linha de secagem 300 e o aquecedor, não trabalham sobrecarregados, isto é, eles não trabalham em 100% da sua capacidade. Embora problemas de desalinhamento, desbalanceamento e falha de rolamentos sejam os mais relevantes no gráfico de Pareto (Fig. 5.3 e 5.4), eles não aconteceram com tanta frequência no período de 2014 a 2019. Com base nas informações levantadas, ou seja, o histórico de reparos e os alarmes de análise de vibrações, esses equipamentos não demonstraram grande relevância para esse estudo, pois não são equipamentos muito carregados. Por outro lado, os ventiladores de combustão e recirculação trabalham em 100% da sua capacidade.

Figura 5-3 - Pareto de Falhas do Secador 300.

Figura 5-4 - Pareto de Falhas do Aquecedor.

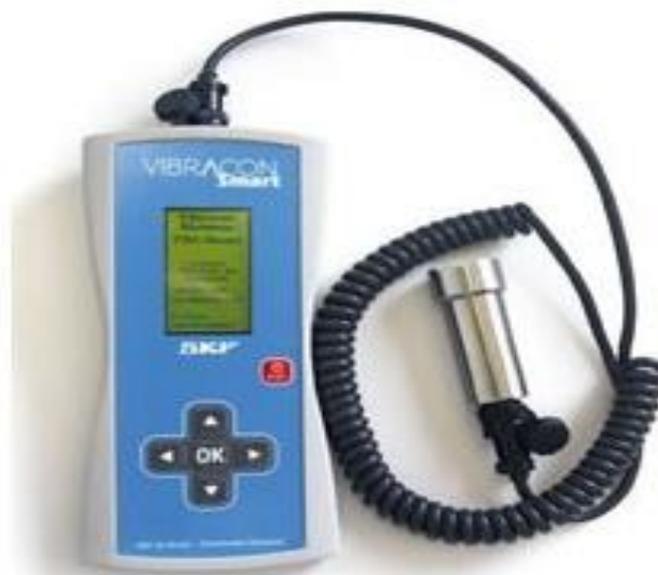
automáticos destacando quais equipamentos precisam de uma atenção especial. O equipamento possui a capacidade de armazenar as coletas e sincronizar os valores com o computador, criando um histórico de manutenção de cada uma das máquinas monitoradas. Além disso, o Vibracon Smart realiza todas as medições necessárias para acompanhar a evolução das falhas, desbalanceamentos e desalinhamentos dos ventiladores dos secadores, tais como medidas em G, mm/s, G pico a pico, envelope e deslocamento. O valor do Vibracon Smart SKF no dia 29/04/2021 era de R\$ 38.625,40.

Figura 5-5 - Vibracon Smart CMVC 5000-K.
