**ESTUDO E AVALIAÇÃO DAS CARACTERÍSTICAS DA TEXTURA DE UM
TRECHO DE PAVIMENTO RODOVIÁRIO COM UTILIZAÇÃO DE
METODOLOGIAS PONTUAIS E CONTÍNUAS**

MONOGRAFIA DE PROJETO FINAL EM ENGENHARIA CIVIL

UNIVERSIDADE DE BRASÍLIA

BRASÍLIA / DF: MAIO / 2021

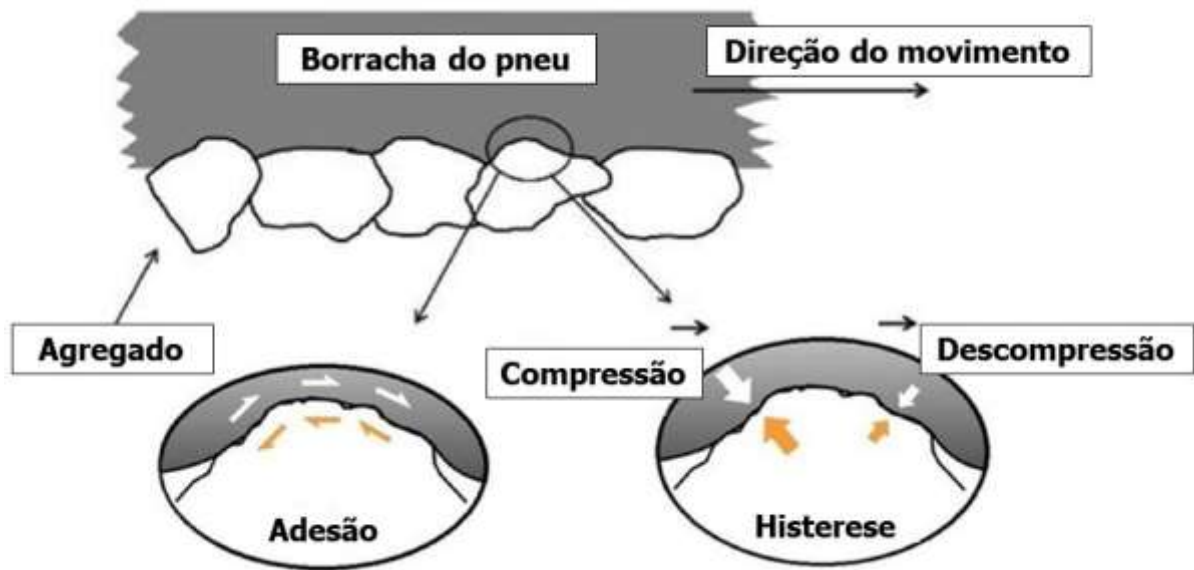
O fenômeno da histerese é função da perda de energia devido a deformação cíclica dada a compressão e descompressão da borracha do pneu em contato com a aspereza do revestimento. MATAEI et al. (2016), cita que o componente de histerese atinge seu valor máximo a altas velocidades de rolamento enquanto a adesão atinge seu valor máximo em velocidades mais baixas. A Figura 2.1 representa os dois fenômenos mencionados.

Figura 2.1 Representação dos fenômenos de adesão e histerese (adaptado de MATAEI et al., 2016).

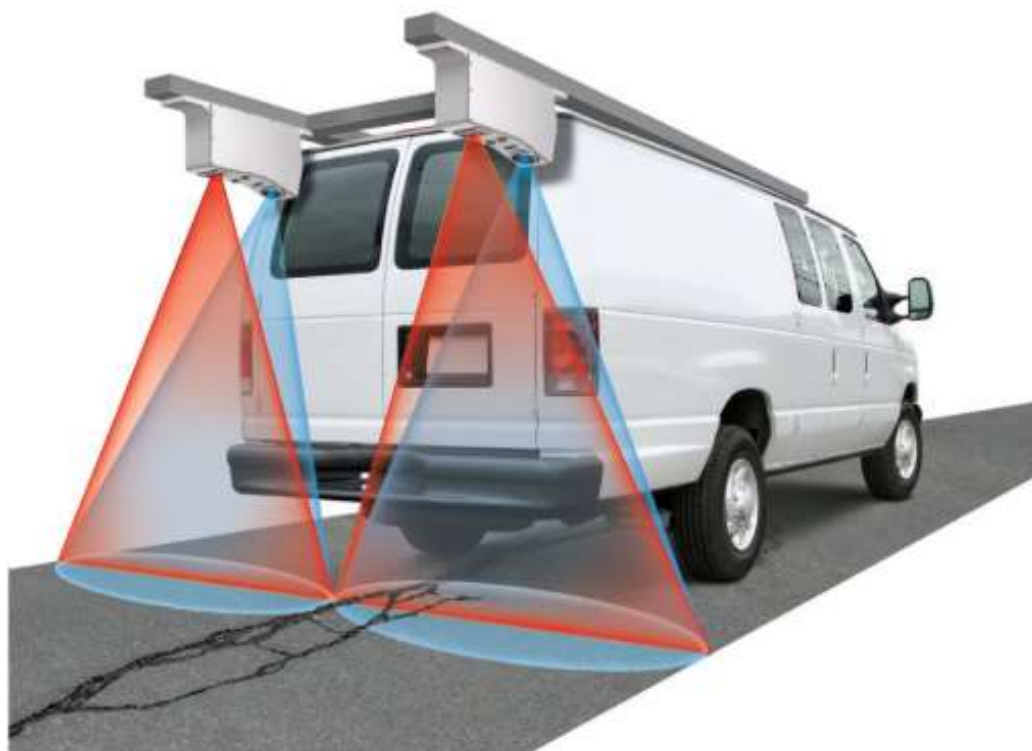
O *Pavement Scanner*, ou *PavScan*, consiste em equipamento de avaliação do pavimento que utiliza de tecnologia laser para obter o perfil tridimensional de pavimentos viários. Os dados obtidos pelo equipamento podem ser analisados para determinar de forma automatizada a macrotextura, defeitos no pavimento, irregularidade dos perfis longitudinais (IRI – *International Roughness Index*), declividade longitudinal da via e inclinação transversal. A Figura 2.6 ilustra o equipamento.

Figura 2.6 - *Pavement Scanner* (Pavemetrics, 2020).

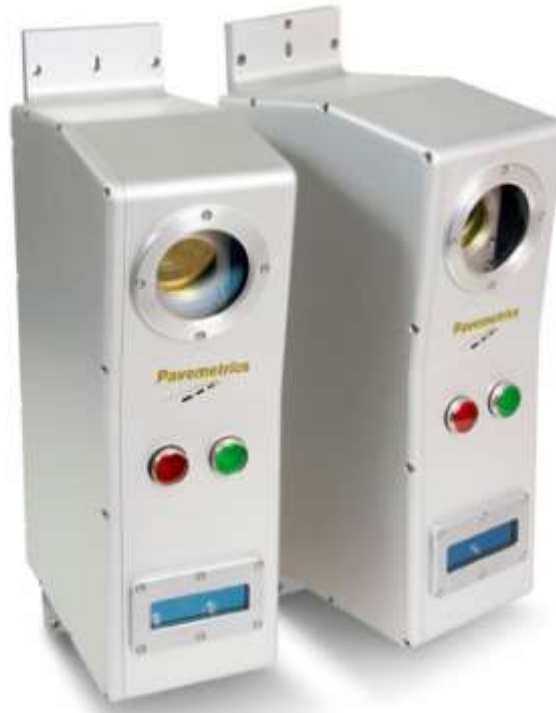
O sistema utilizado no *Pavement Scanner* é o *Laser Cracking Measurement System* – LCMS (Figura 2.7), consiste em linhas de projeção de laser, câmeras de alta potência e óptica avançada

para adquirir o perfil 3D de pavimentos flexíveis ou rígidos. O sistema coleta dados em 3D e 2D da superfície do pavimento com resolução de 1 mm, sobre uma largura de 4 m em pista, em velocidades até 100 km/h.

Figura 2.7 *Laser Cracking Measurement System - LCMS* (Pavemetrics, 2020).

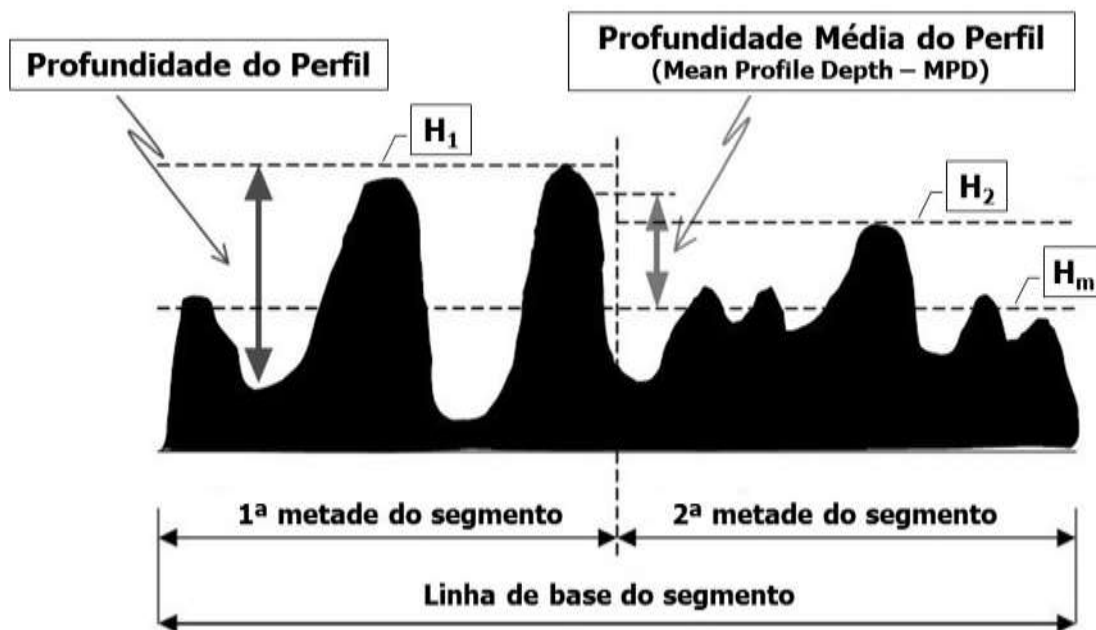
A Figura 2.8 ilustra o MPD do segmento.

Figura 2.8 - Mean Profile Depth - MPD (FLINTSCH et al., 2003).

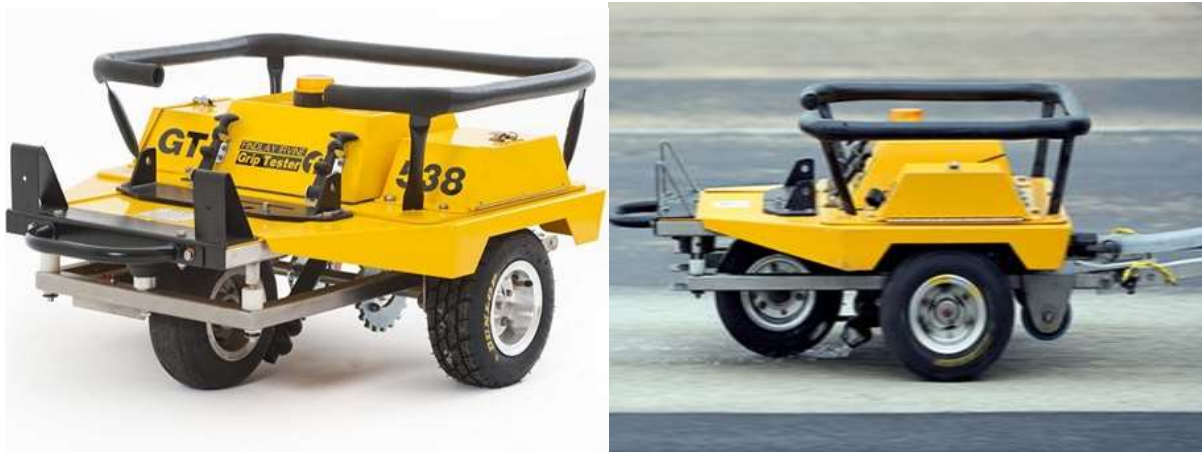
O *Grip Tester* pode ainda ser utilizado numa versão onde é empurrado manualmente, chamado *Micro Grip Tester*, sendo sua utilização aplicada em caso de estudos específicos ou zonas de difícil acesso. (COUCHINHO, 2011). A Figura 2.10 e Figura 2.11 ilustram o *Grip Tester* e o *Micro Grip Tester* respectivamente.

Figura 2.10 *Grip Tester* Modelo MK2 da Findlay Irvine (Findlay Irvine, 2020).

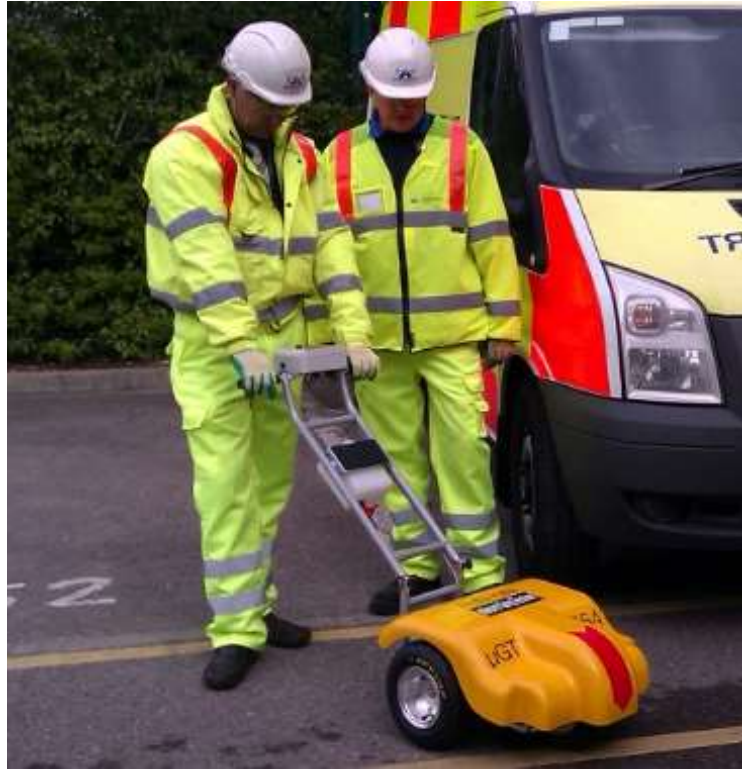
Figura 2.11 Micro *Grip Tester* (Findlay Irvine, 2020).

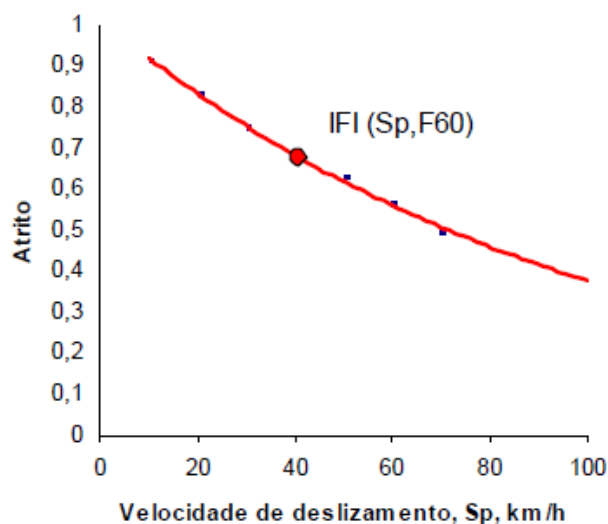
Os pares de valores (F_{60} e S_p) são definidos como o IFI do pavimento. A partir da sua obtenção é possível traçar a curva de referência estimada de atrito *versus* velocidade de deslizamento conforme demonstrado na Figura 2.12.

Figura 2.12 Curva de referência do modelo do IFI (APS, 2006)

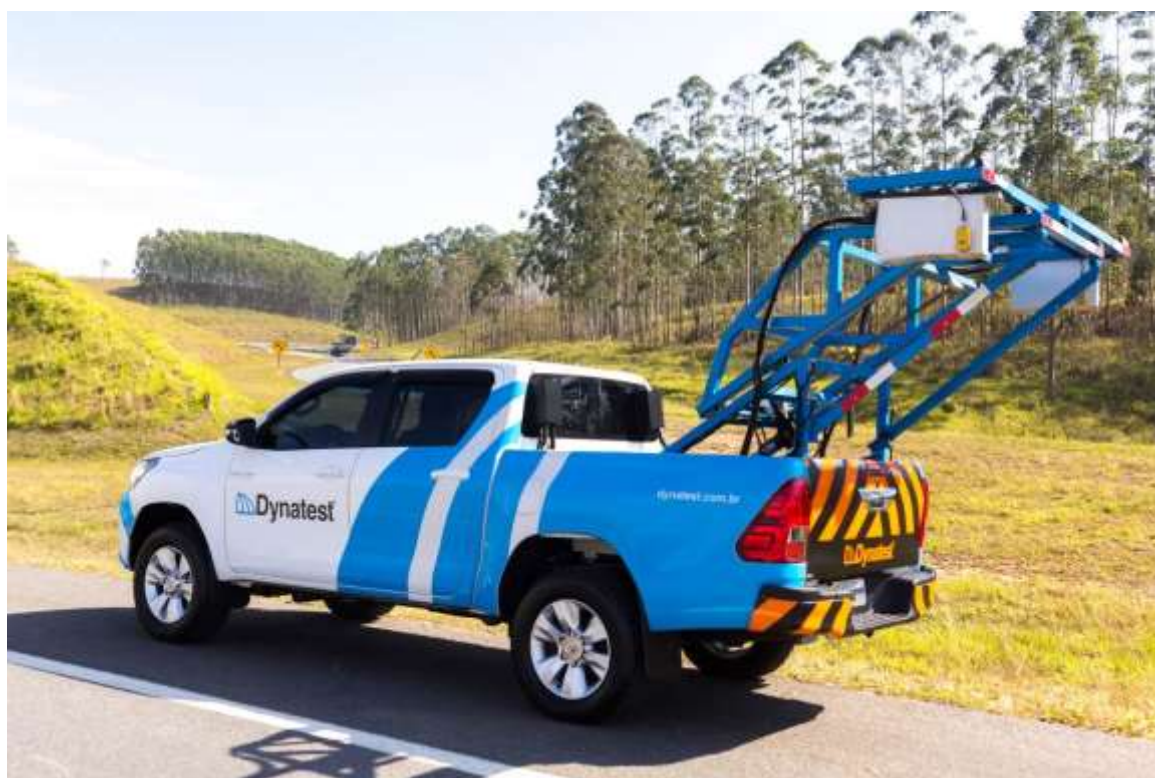
O levantamento com o *Pavement Scanner* foi realizado no dia 11/01/2020, de forma contínua ao longo dos 31 km do trecho estudado, computando os dados para as trilhas de roda interna e externa e a média entre elas. Foram disponibilizados pela Dynatest resultados a cada 200 m e a cada 10 m, sendo este último utilizado devido a maior precisão. No levantamento foram desenvolvidas velocidades entre 29 e 100 km/h, resultando em 3171 pontos. O equipamento utilizado pela empresa no levantamento é apresentado na Figura 3.2 a seguir.

Figura 3.2 Equipamento *Pavement Scanner* utilizado nos levantamentos (Dynatest, 2021).

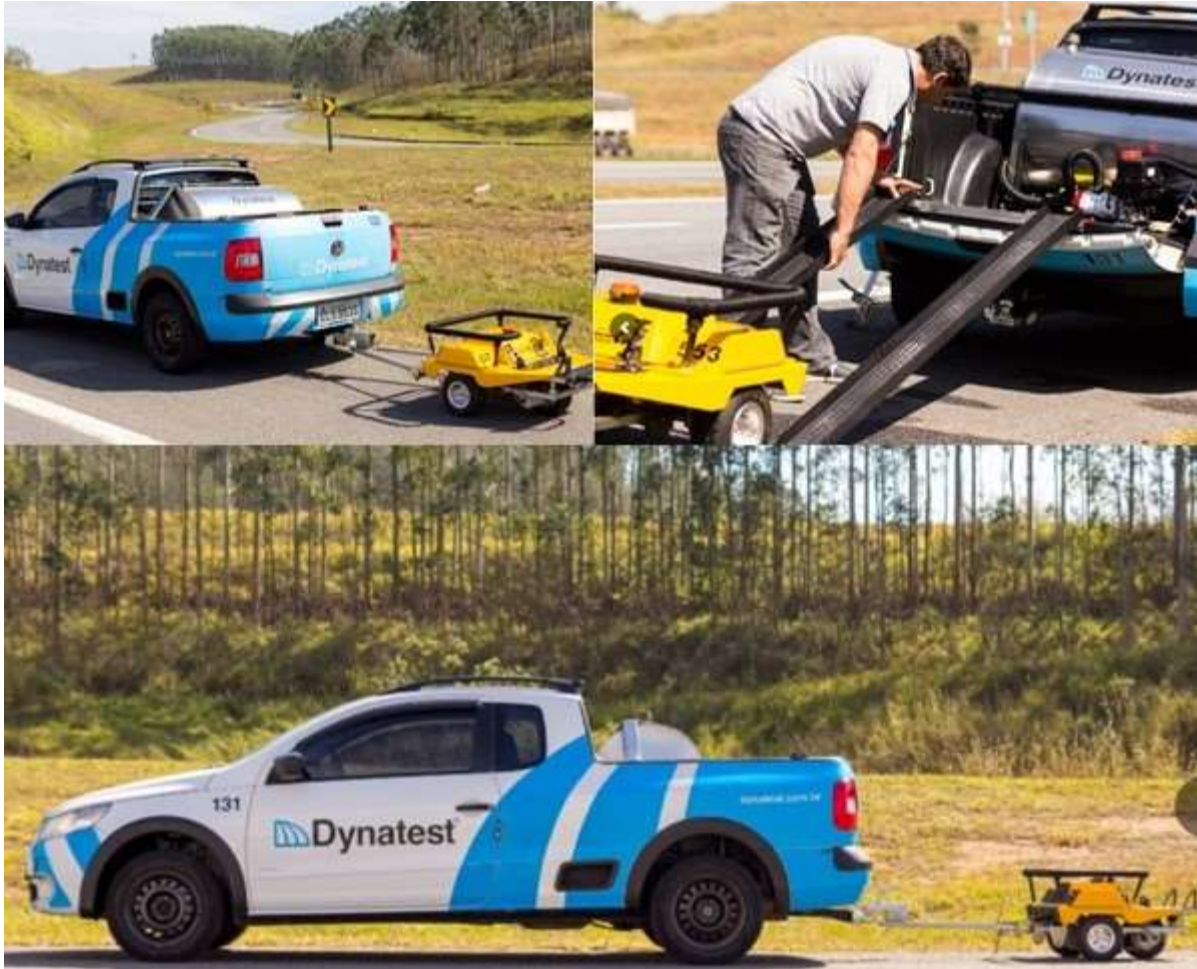
O levantamento com *Grip Tester* foi realizado da estaca 30+500 até à estaca 27+800, da estaca 17+000 até à estaca 15+800, da estaca 11+800 até a estaca 10+600 e da estaca 0+300 até à estaca 0+000, para a trilha de roda externa. Foram desenvolvidas velocidades entre 33 e 54 km/h durante os levantamentos e os resultados médios do coeficiente de atrito, dados em *Grip Number*, foram obtidos a cada 100 m, resultando em 57 pontos. O equipamento utilizado pela empresa é apresentado na Figura 3.3.

Figura 3.3 Equipamento *Grip Tester* utilizado pela empresa (Dynatest, 2021).

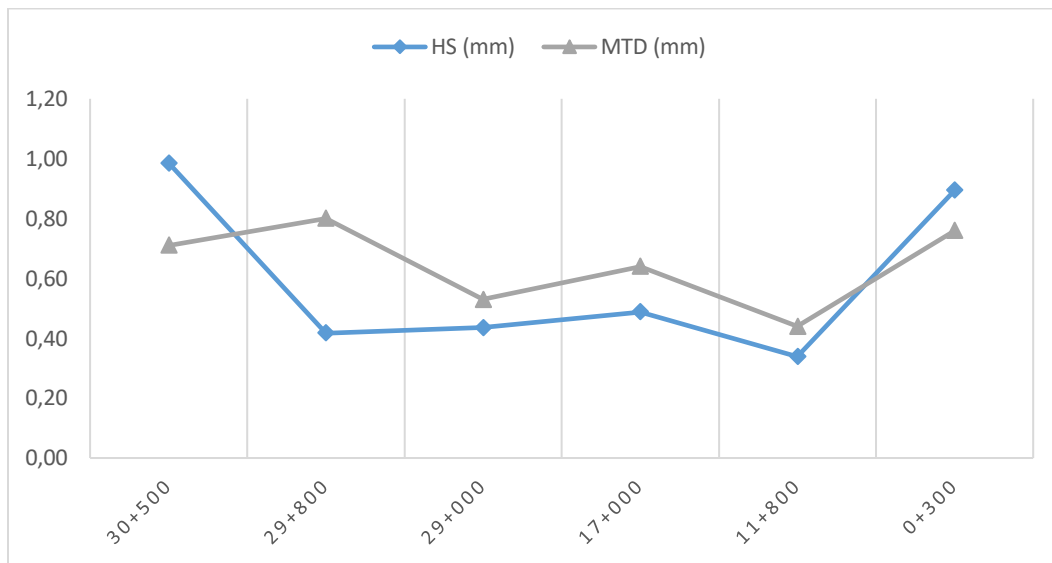
Corroborando com o que foi observado por SCABELLO (2018), os dados obtidos com o *Pavement Scanner* apresentam uma tendência de classificação centralizada dos valores e, no geral, resultados superiores ao método pontual. As estacas 30+500 e 29+800 foram as que mais apresentarem distanciamento dos resultados obtidos com a Mancha de Areia.

A Figura 4.1 apresenta o gráfico que compara os dois resultados.

Figura 4.1 Comparação entre os resultados da macrotextura obtidos pelos dois métodos

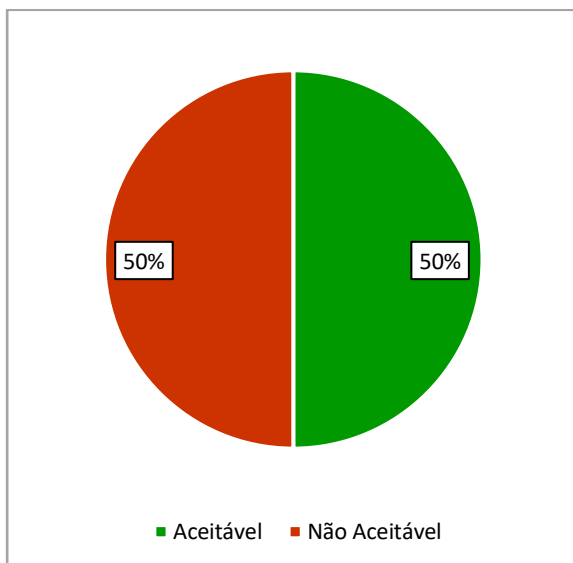
A Figura 4.4 e Figura 4.5 a seguir, avaliam a microtextura do pavimento em “Aceitável” e “Não Aceitável”, para os equipamentos Pêndulo Britânico e *Grip Tester*, a partir das referências explicitadas.

Figura 4.4 Condição da microtextura pelo Pêndulo Britânico

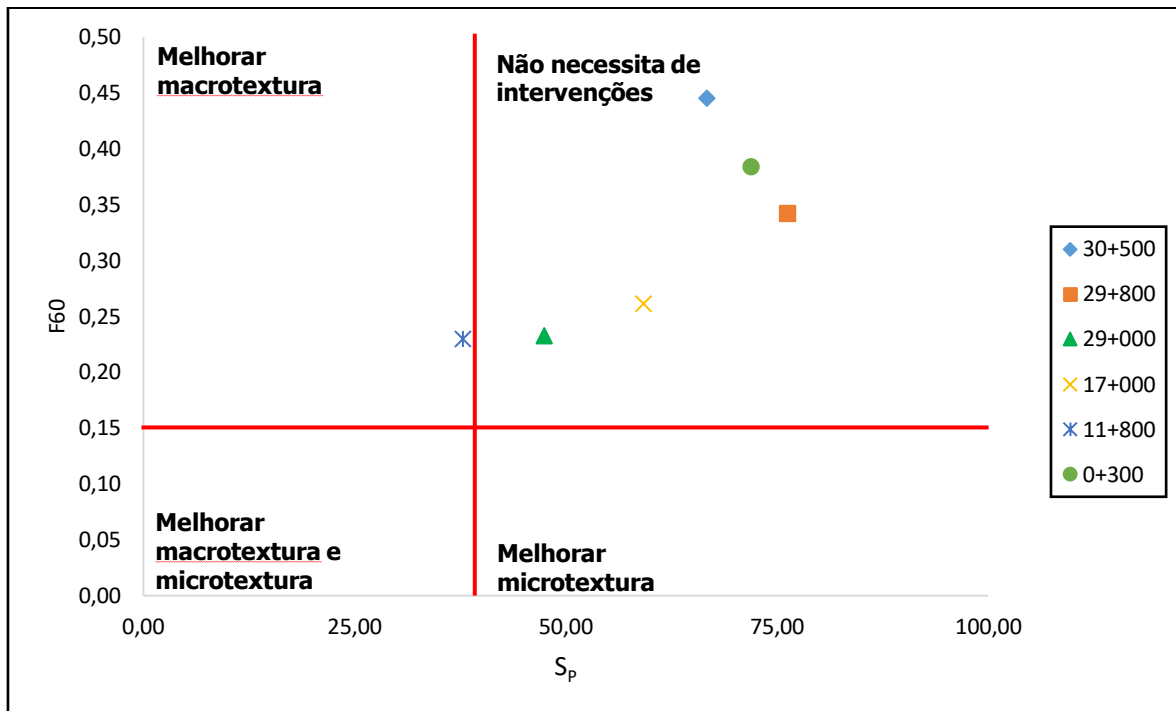
A Figura 4.7 a seguir apresenta as intervenções recomendadas, considerando os resultados obtidos com os equipamentos de levantamento contínuo.

Figura 4.7 Tipo de intervenção recomendada com base no valor do IFI obtido com o *Pavement Scanner* (MTD) e *Grip Tester* (adaptado de APS, 2006)

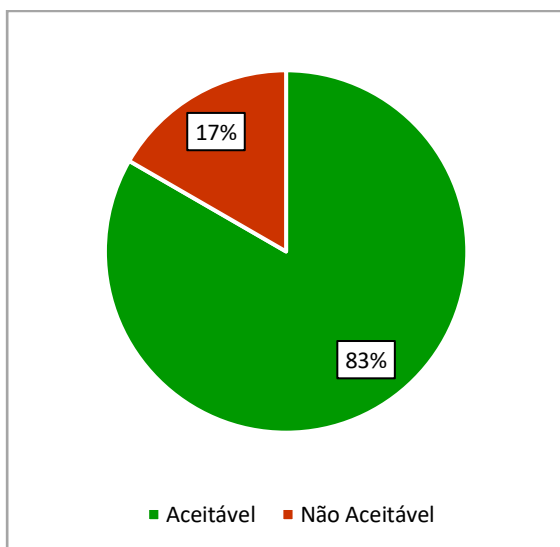
Por fim, foi avaliada a aceitabilidade dos trechos pelo método do IFI utilizando como referência o estabelecido pelo DNIT (2009), ou seja, $IFI (F60) \geq 0,15$ para pavimentos restaurados. A Figura 4.9 e a Figura 4.10 avaliam a condição do trecho em termos de aderência-pneu pavimento em “Aceitável” e “Não Aceitável” baseado nos resultados do IFI.

Figura 4.9 Condição da aderência pneu-pavimento pelo método do IFI calculado com os ensaios da Mancha de Areia e Pêndulo Britânico

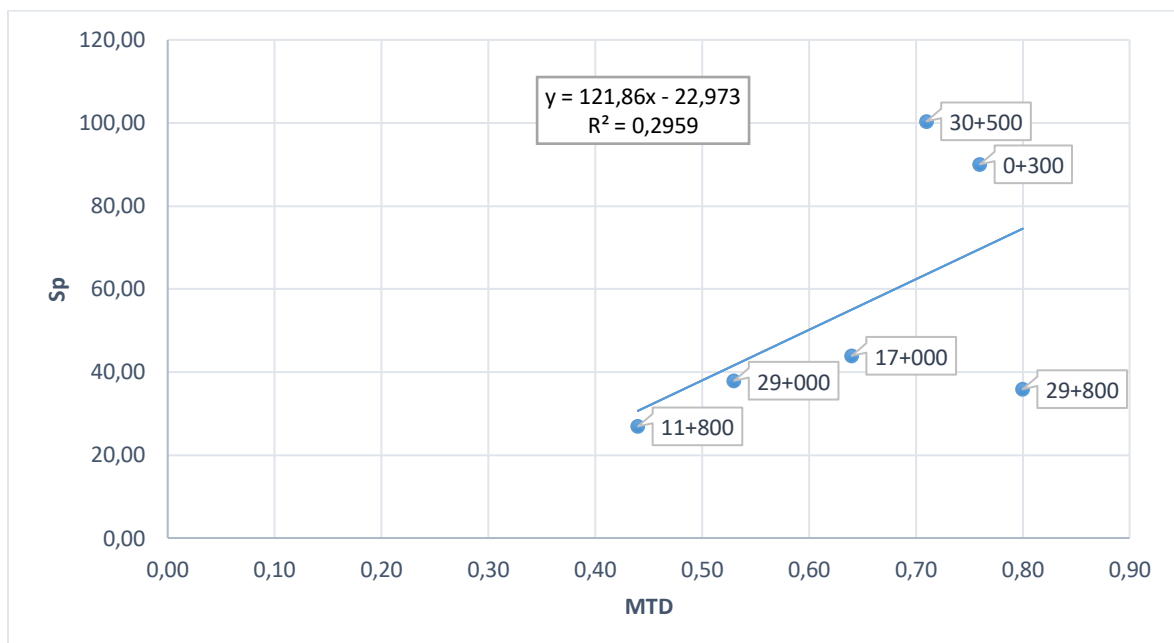
Para a primeira tentativa de calibração das constantes do *Pavement Scanner*, utilizou-se dos dados disponíveis no estudo de caso para todas as estacas estudadas. A Figura 4.11 apresenta o gráfico de dispersão obtido para os valores de S_p da Mancha de Areia e do MTD obtidos com o *Pavement Scanner*.

Figura 4.11 Regressão S_p da Mancha de Areia x MTD obtido com *Pavement Scanner* na 1ª tentativa

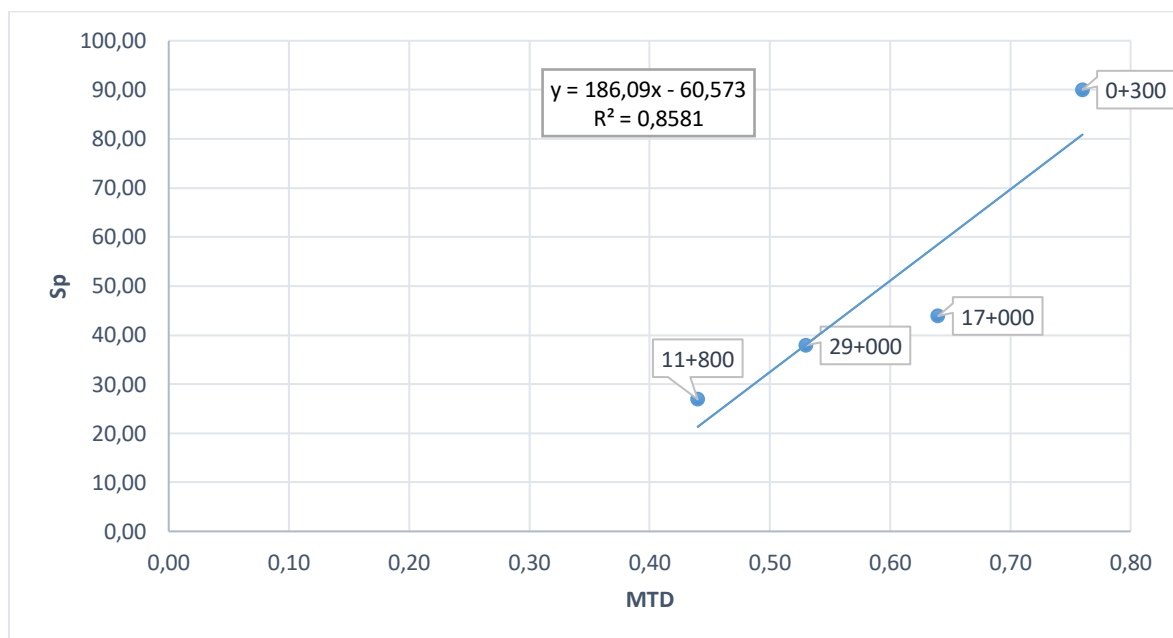
Na segunda tentativa, excluí-se os resultados obtidos para as estacas 30+500 e 29+800, considerados *outliers*, ou seja, que apresentaram grandes discrepâncias em relação a maioria dos resultados, com diferenças maiores que 0,28 mm entre as duas metodologias. O resultado é apresentado na Figura 4.12.

Figura 4.12 Regressão S_p da Mancha de Areia x MTD obtido com *Pavement Scanner* na 2ª tentativa

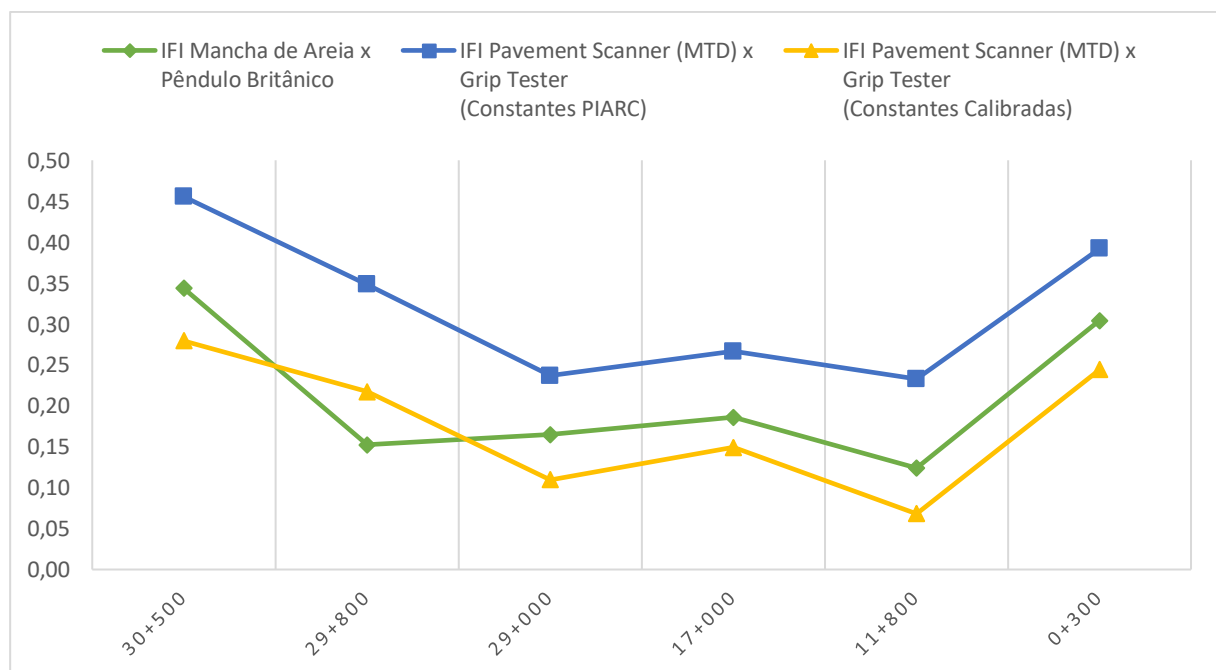
A Figura 4.14 a seguir, apresenta esse resultado graficamente e evidencia a aderência dos dados as novas constantes.

Figura 4.14 Comparação entre os resultados do IFI dos levantamentos pontuais versus levantamentos contínuos pós calibração da 2ª tentativa
