TRABALHO DE CONCLUSÃO DE CURSO

**PERDAS DE ÁGUA E SOLO SOB CERRADO NATURAL, PASTAGEM
DEGRADADA E PASTAGEM RESTAURADA NA APA DAS
NASCENTES DO RIO VERMELHO (GO)**

UNIVERSIDADE DE BRASÍLIA

UNIVERSIDADE DE BRASÍLIA
FACULDADE DE TECNOLOGIA
DEPARTAMENTO DE ENGENHARIA FLORESTAL

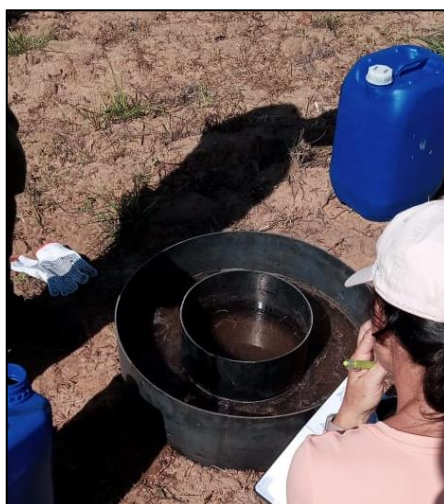
Figura 2 - Teste de infiltração de anéis concêntricos

O teste de anéis concêntricos consiste no posicionamento de dois anéis de ferro de diâmetros distintos no solo, a fim de avaliar a velocidade de infiltração da água no solo. Para isso, a água foi despejada dentro dos dois anéis e sua infiltração foi medida por meio de marcações feitas no interior do anel interno e com o auxílio de um cronômetro, conforme apresentado na figura 1. As medições de tempo decorrido na infiltração foram efetuadas sempre que a variação de altura da água despejada atingia 5 cm.

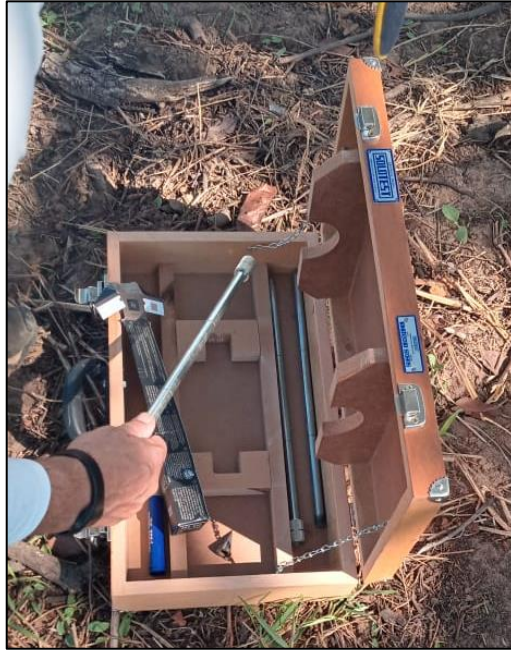
Figura 3 - Penetrômetro

A resistência à penetração do solo refere-se à resistência exercida pelo solo ao crescimento de raízes e é um indicativo da compactação do solo (Vaz, 2002). Para a determinação do grau de compactação do solo pode ser realizado o teste de resistência à penetração.

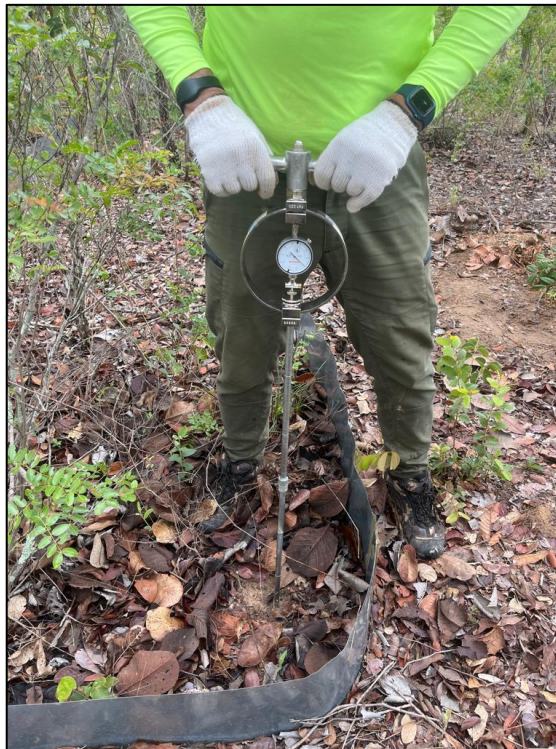
Figura 4 - Teste de resistência à penetração

Figura 4. Durante a realização do teste, as medições foram repetidas 3 vezes a cada 10 cm de profundidade, com início na superfície.

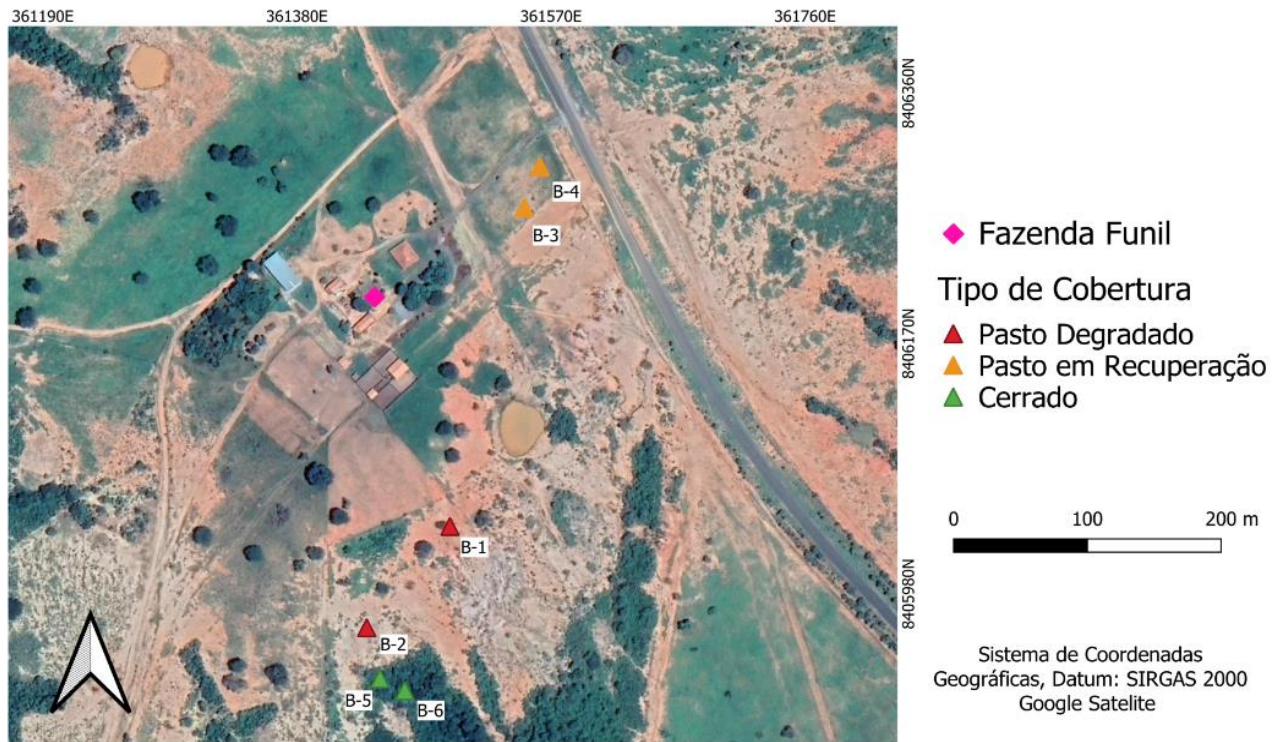
Figura 9 - Mapa Fazenda Funil, município de Buritinópolis.

A escolha da localização de instalação das caixas foi feita com base na declividade da área, na ausência de sulcos e pequena área de drenagem com cobertura de solo de, no mínimo, 90% de mesmo tipo. Dessa forma, a distribuição das caixas de erosão dentro das propriedades é ilustrada conforme disposto nas figuras 9, 10 e 11, com as coordenadas e altitudes apresentadas nas tabelas 2, 3 e 4.

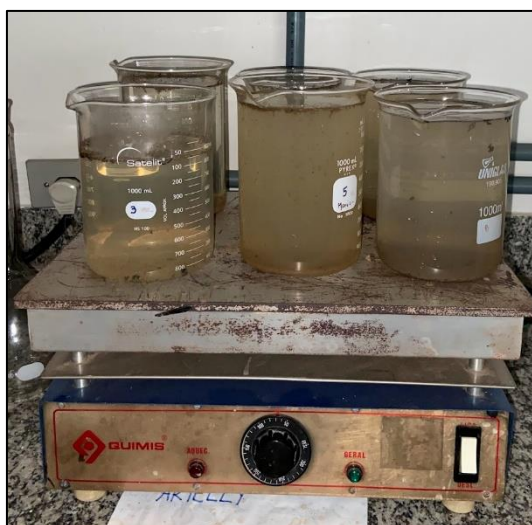
Figura 12 - Béqueres de 1 litro de volume na mesa secadora

O volume do escoamento de cada caixa de Gerlach foi mensurado a partir do volume contido nas garrafas, que tiveram os conteúdos despejados nos béqueres de vidro previamente identificados (Figura 12).

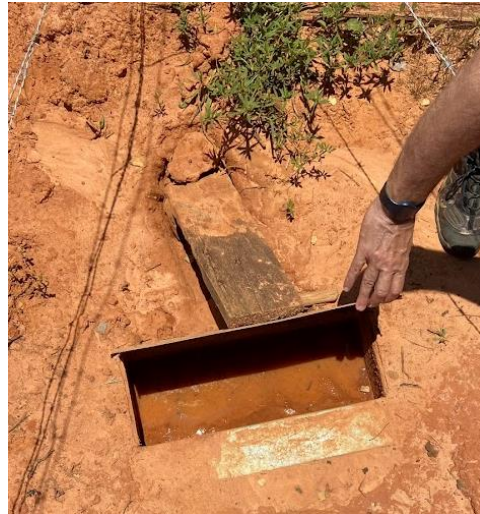
Figura 13 - Caixa cheia

A concentração de sedimentos foi medida a partir do sedimento transportado pelo escoamento superficial e coletado pelas garrafas de 1 litro que fazem parte da composição da Caixa de Gerlach. Ainda, foi coletada a informação da situação da caixa externa, indicando se estava vazia ou cheia de sedimento (Figuras 13 e 14).

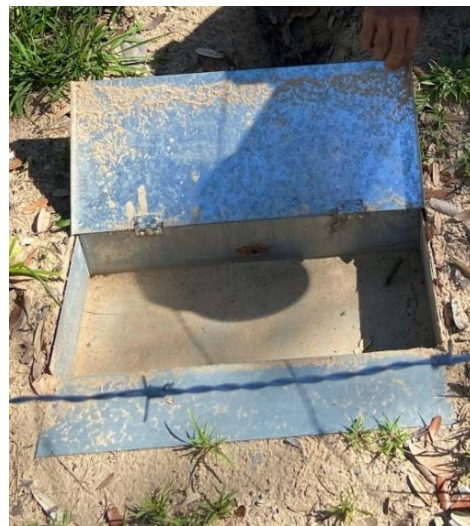
Figura 14 - Caixa vazia

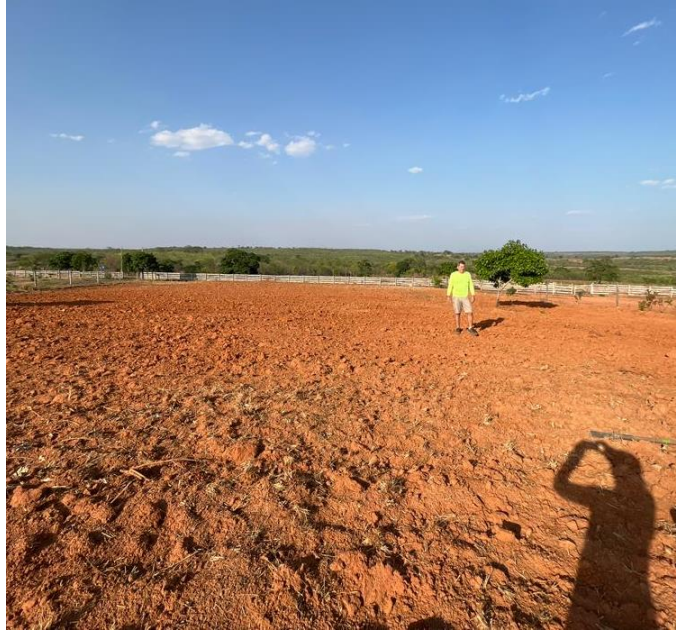
Figura 16 - Pasto em recuperação Fazenda Funil (outubro/2022)

As intervenções feitas nesta área de estudo foram bem sucedidas e ocasionaram, portanto, no aumento da cobertura vegetal (Figura 16 e 17) em contraste com a área de controle degradada (Figura 18). Por isso, ao comparar os resultados atingidos, é possível observar redução significativa na concentração de sedimento entre o pasto degradado e os demais tipos de cobertura do solo. Tal redução está associada, também, ao maior escoamento superficial medido nas áreas de pasto degradado, compatível com a baixa velocidade de infiltração da água, que indica compactação do solo.

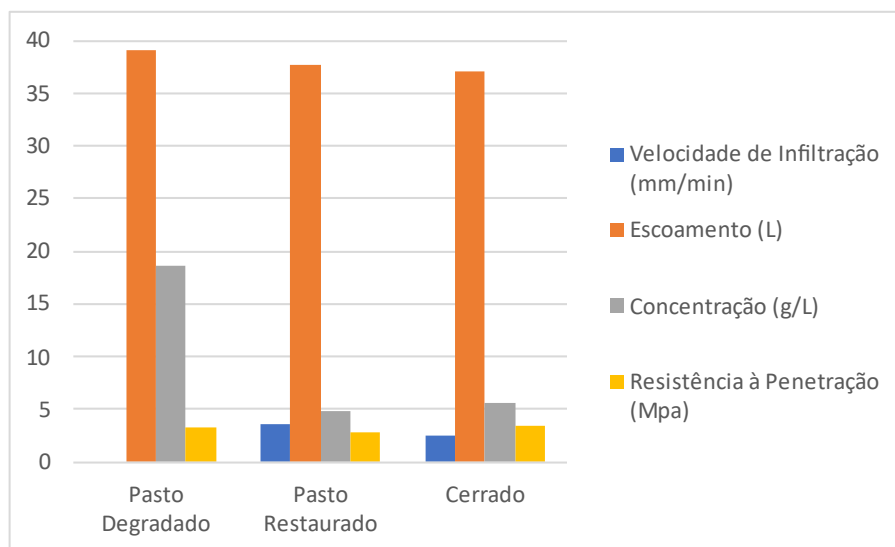
Figura 19 – Resultados por tipo de cobertura na Fazenda Funil

O gráfico abaixo (Figura 19) exprime uma análise qualitativa entre todos os parâmetros analisados na Fazenda Funil, por tipo de cobertura do solo. A partir dele, é possível observar a redução da concentração de sedimentos do pasto degradado aos demais tipos de cobertura do solo apesar dos valores não tão dispare de escoamento superficial.

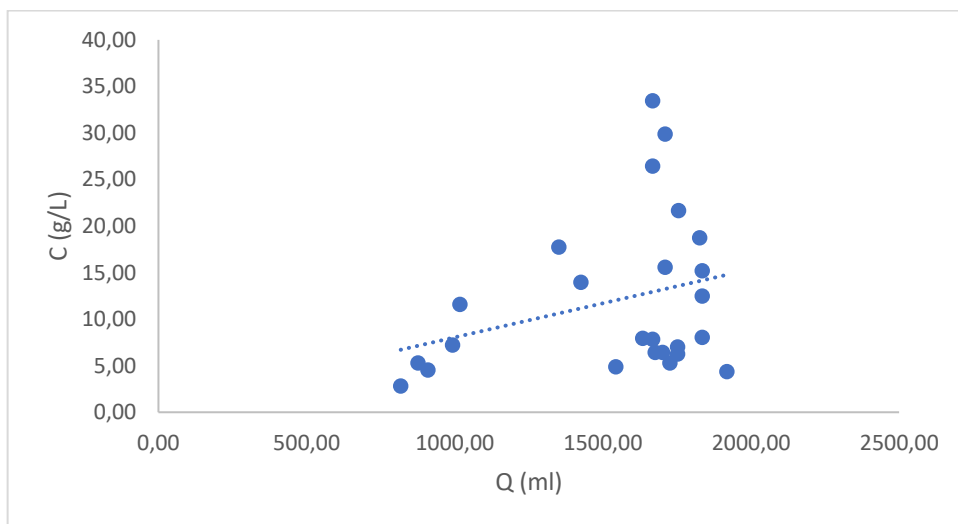
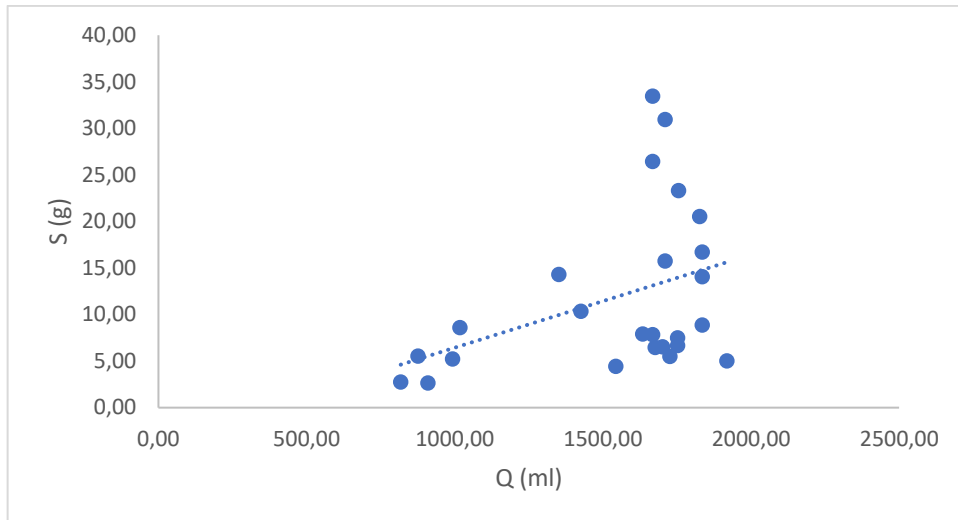
Figura 20 - Correlação entre Escoamento (Q) e Concentração de Sedimento (C) no pasto degradado da Fazenda Funil

Figura 21 - Correlação entre Escoamento (Q) e Quantidade de Sedimento (S) no pasto degradado da Fazenda Funil

Para este tipo de cobertura na Fazenda Funil, as correlações entre escoamento e os demais parâmetros foram positivas (Figuras 20 e 21). O valor obtido para concentração de sedimento foi de 0,0872, enquanto a obtida para a quantidade de sedimento foi de 0,1513.

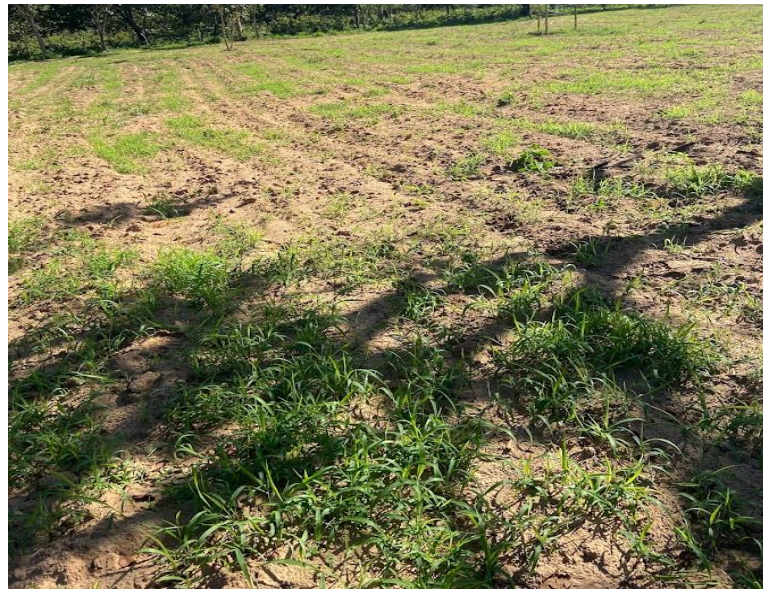
Figura 29 - Pasto recuperado da Fazenda Progresso (fevereiro/2023)

Já na propriedade localizada em Damianópolis, é perceptível que a concentração de sedimento das amostras da área coberta por pasto degradado foi inferior às observadas nas áreas de pasto recuperado e cerrado. Nesta localidade, durante o manejo do pasto restaurado, foi identificada a presença de carrapicho, uma espécie invasora e agressiva, que se mostrou um obstáculo para o desenvolvimento do capim nativo semeado. Como é possível observar pelas Figuras 29 e 30, a cobertura do solo foi maior nas áreas de pasto degradado em comparação restaurado, o que contribuiu para menor valor de escoamento na primeira.

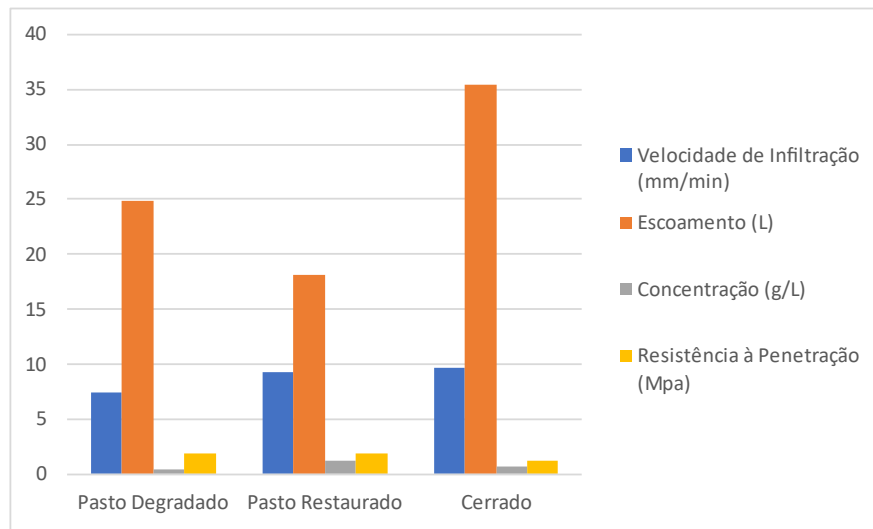
Figura 31 - Resultados por tipo de cobertura da Fazenda Progresso

Ademais, conforme observado no gráfico abaixo (Figura 31), que se trata de uma análise qualitativa de todos os parâmetros analisados, a área de cerrado apresentou maior valor de escoamento superficial. Este fato pode estar relacionado ao posicionamento das Calhas de Gerlach na propriedade, uma vez que a inclinação do terreno é diretamente ligado ao escoamento superficial (Matsura & Al-Toum, 2000). Também é possível atribuir esta ocorrência à área de contribuição destas caixas, uma vez que o método utilizado não possui área de contribuição previamente definida.

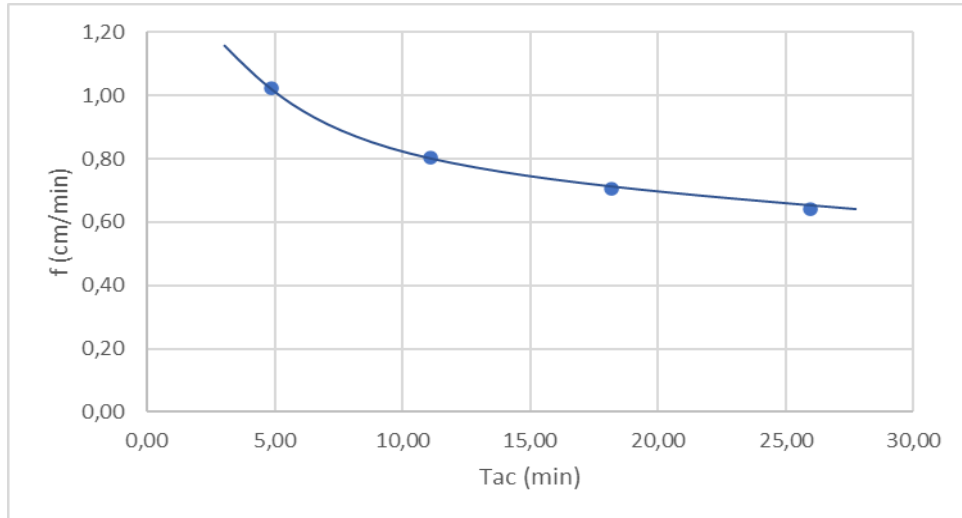
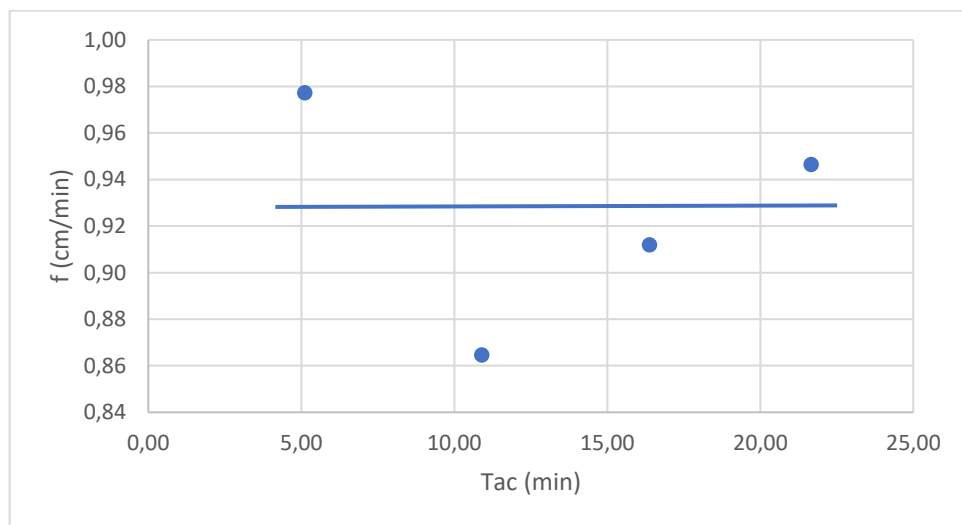
Figura 38 - Curva de infiltração no pasto restaurado da Fazenda Tarimba

Figura 39 - Curva de infiltração no cerrado da Fazenda Tarimba

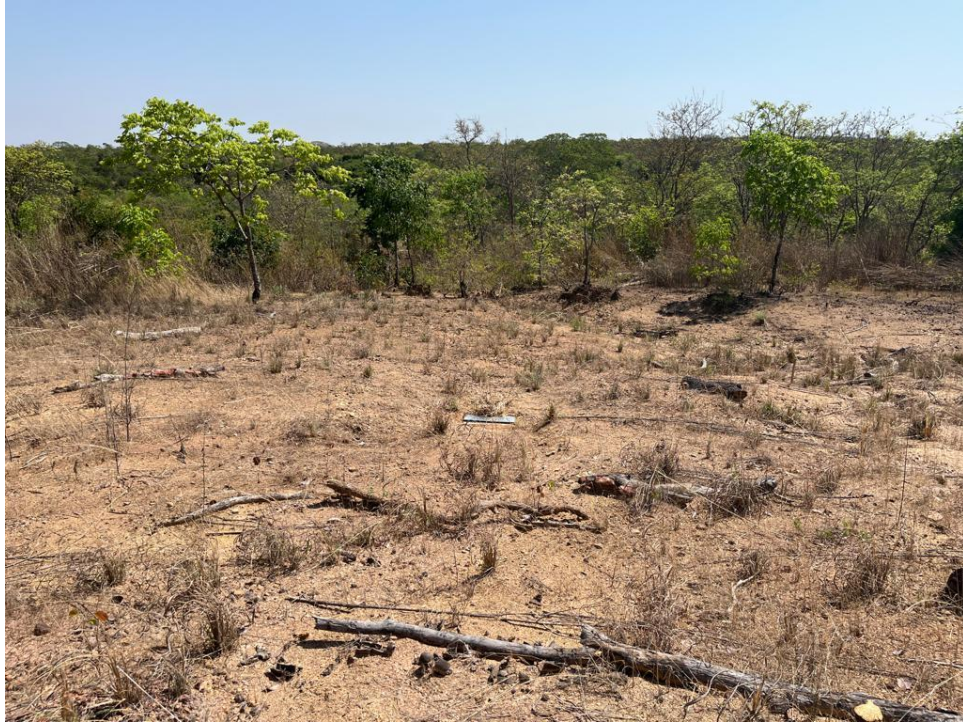
Figura 41 - Pasto degradado da Fazenda Tarimba (outubro/2022)

Na Fazenda Tarimba, a área de pasto recuperado (Figura 40), apesar das intervenções realizadas, manteve-se similar à degradada (Figura 41). Por isso, é possível observar que o escoamento é maior na área recuperada (Tabela 12), que apresenta solo com baixa permeabilidade. Embora este valor tenha sido da área onde intervenções foram realizadas, a maior concentração de sedimento foi identificada para a área de pasto degradado. Este resultado assemelha-se àqueles obtidos por Toledo (2022) e Fonseca et al. (2023), em que a parcela de solo exposto apresentou maior perda de solo comparada às demais.

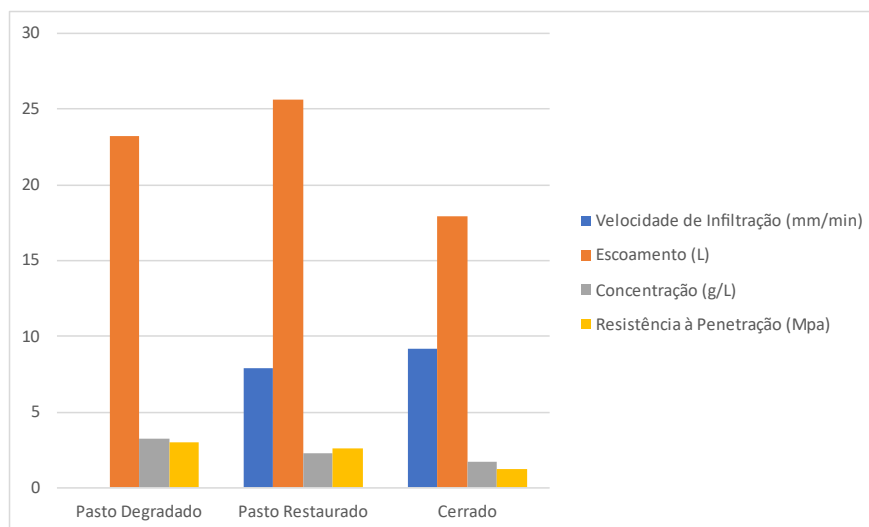
Figura 42 – Resultados por tipo de cobertura Fazenda Tarimba

O gráfico abaixo (Figura 42) exprime uma análise qualitativa entre todos os parâmetros analisados na Fazenda Tarimba, por tipo de cobertura do solo. A partir dele, é possível observar a redução da concentração de sedimentos do pasto degradado aos demais tipos de cobertura do solo apesar de apresentar um valor de escoamento superficial menor do que o observado na área de pastagem restaurada.

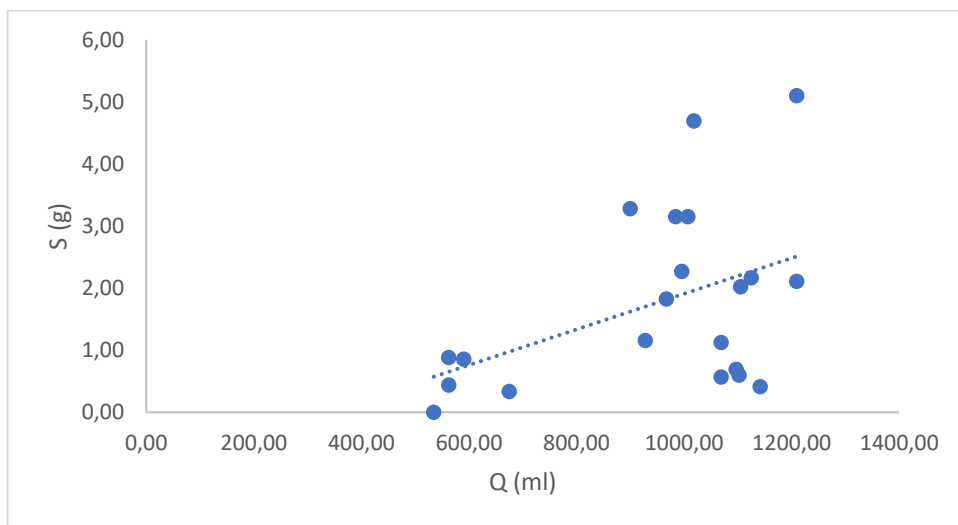
Figura 43 – Correlação entre Escoamento (Q) e Concentração de sedimento (C) no pasto degradado da Fazenda Tarimba

Figura 44 - Correlação entre Escoamento (Q) e Quantidade de Sedimento (S) no pasto degradado da Fazenda Tarimba
