**AVALIAÇÃO DOS VIADUTOS DO EIXO RODOVIÁRIO SUL DE BRASÍLIA
PELA METODOLOGIA GDE/UNB**

MONOGRAFIA DE PROJETO FINAL

UNIVERSIDADE DE BRASÍLIA

ORIENTADOR: MARCOS HONORATO DE OLIVEIRA

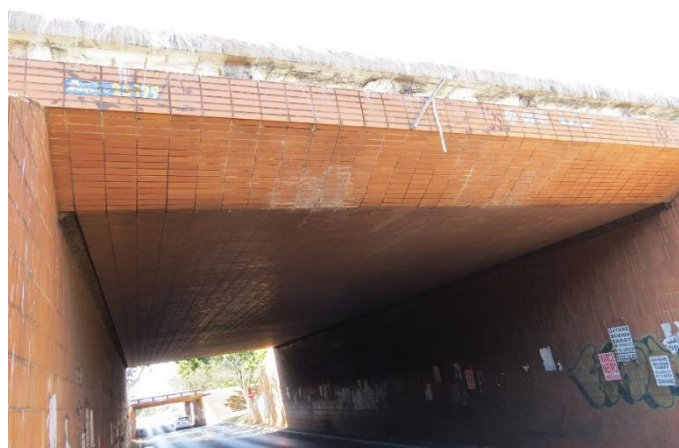
Figura 4.8 – Visão geral do viaduto Eixão

Os danos identificados na estrutura do viaduto Eixão pertenceram somente à família guarda-rodas, sendo eles corrosão de armaduras, deslocamento, eflorescência, fissuras, manchas e infiltração de água. Segundo Verly (2015), é recomendada intervenção imediata para essa família. A Figura 4.8 apresenta uma visão geral do viaduto.

O fator de relevância baixo da família guarda-rodas faz com que o nível crítico dessa família influencie pouco no valor final do grau de deterioração da estrutura ($G_d = 27,07$), classificado como médio, com recomendação de prazo máximo de 2 anos para intervenção.
