UNIVERSIDADE DE BRASÍLIA  
INSTITUTO DE CIÊNCIAS HUMANAS - IH  
DEPARTAMENTO DE GEOGRAFIA - GEA

**INVESTIGAÇÃO PRELIMINAR SOBRE A INFLUÊNCIA DAS CONDIÇÕES  
CLIMÁTICAS EM ACIDENTES E INCIDENTES AÉREOS OCORRIDOS NA FIR-  
BRASÍLIA NO PERÍODO DE 2008 A 2017**

LUCAS ROCHA SARAIVA CÂMARA  
ORIENTADORA: PROF. DRA. ERCÍLIA TORRES STEINKE

Brasília - DF  
2018

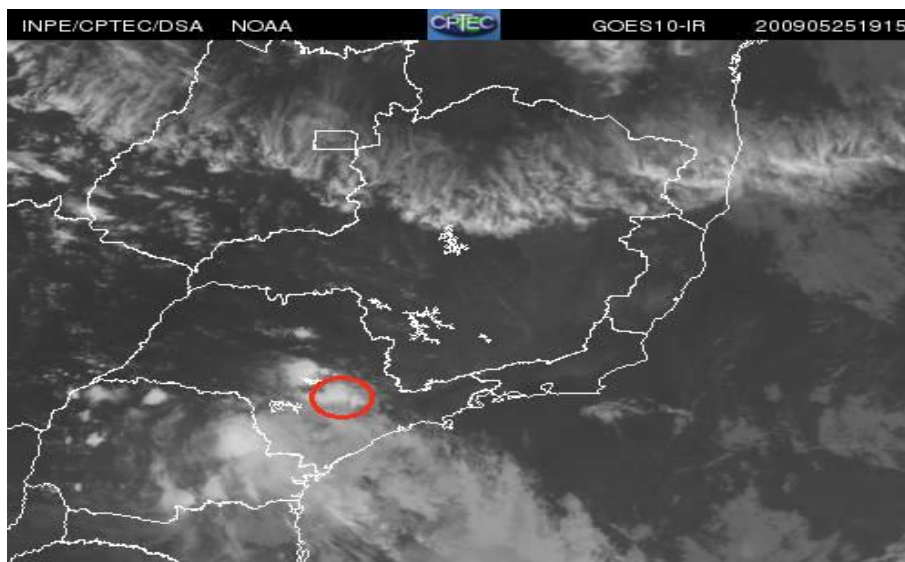
**Figura 15:** Imagem de satélite mostrando a formação de nuvens que havia em Pirassununga no momento do acidente da TAM. **Fonte:** CPTEC.

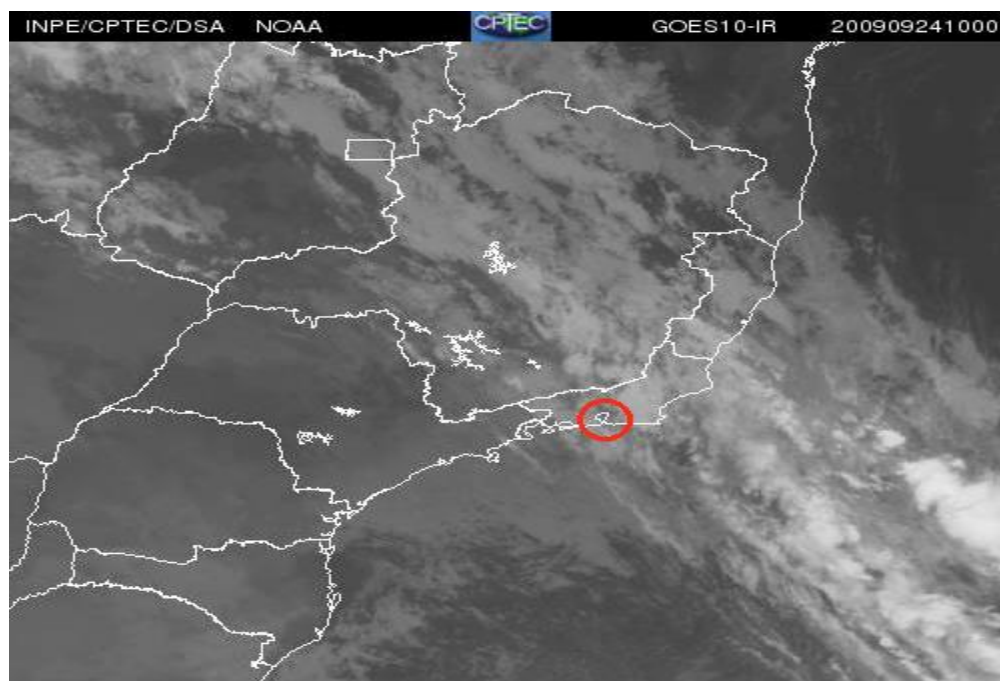
**Caso 4 (PP-PTJ) – dia 24/09/2009:** Incidente Aéreo Grave ocorrido no aeroporto Santos Dumont, Rio de Janeiro/RJ, com aeronave ATR-42, da empresa TRIP Linhas Aéreas, fabricada em 1992. De acordo com o CENIPA (2009), os tripulantes efetuaram o pouso em local não previsto, sendo realizado na pista 20 da esquerda, que estava interditada. Não houve feridos nem danos à aeronave. A tripulação havia recebido a informação de que a pista estava inoperante no início do voo, porém, efetuaram o pouso em local errado mesmo assim. Ao consultar o Painel SIPAER, há a informação de que, após o pouso, foi observado que a pista estava sinalizada por X de plásticos afixados, indicando interdição dela. Devido ao grande acúmulo de água nesta pista, devido à presença de chuva, não foi possível avistar tal sinalização, que se confundia com o próprio asfalto. O relatório diz que as condições de voo eram favoráveis no momento. Nesse caso, temos uma pequena contribuição do fator meteorológico para o incidente, uma vez que a chuva deixou a pista, fazendo com que a sinalização não fosse visível, mas, estranhamente, ele não consta na lista de fatores contribuintes do Painel SIPAER, apenas um foi considerado, conforme imagem a seguir:

**Figura 20:** Imagem de satélite mostrando a ZCAS atuante no local do ocorrido. **Fonte:** CPTEC.

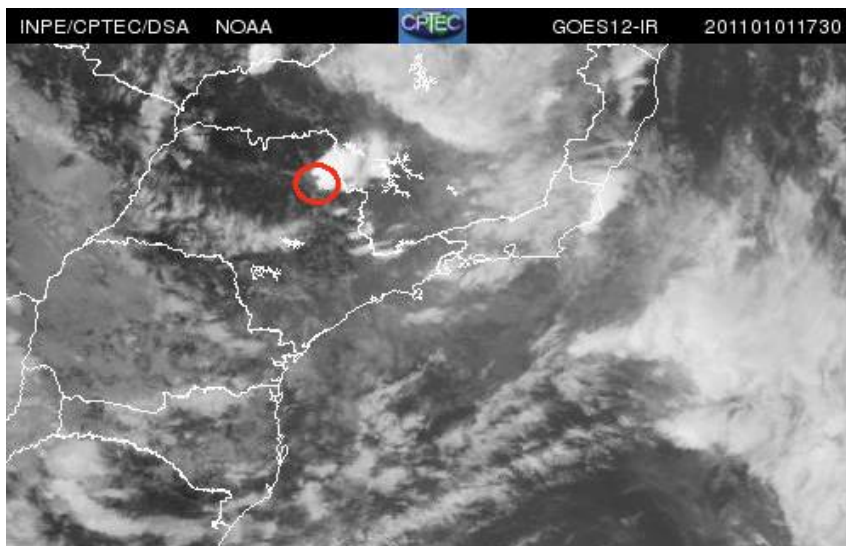
**Figura 23:** Imagem de satélite mostrando a formação de nuvens próximas a Ribeirão Preto. **Fonte:** CPTEC.

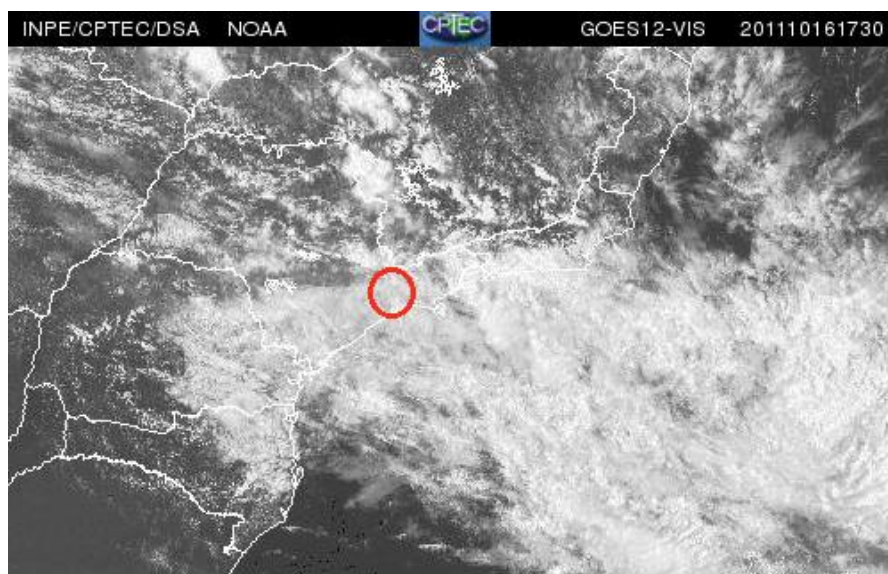
**Figura 27:** Imagem de satélite mostrando grande formação de nuvens em São Paulo. **Fonte:** CPTEC.

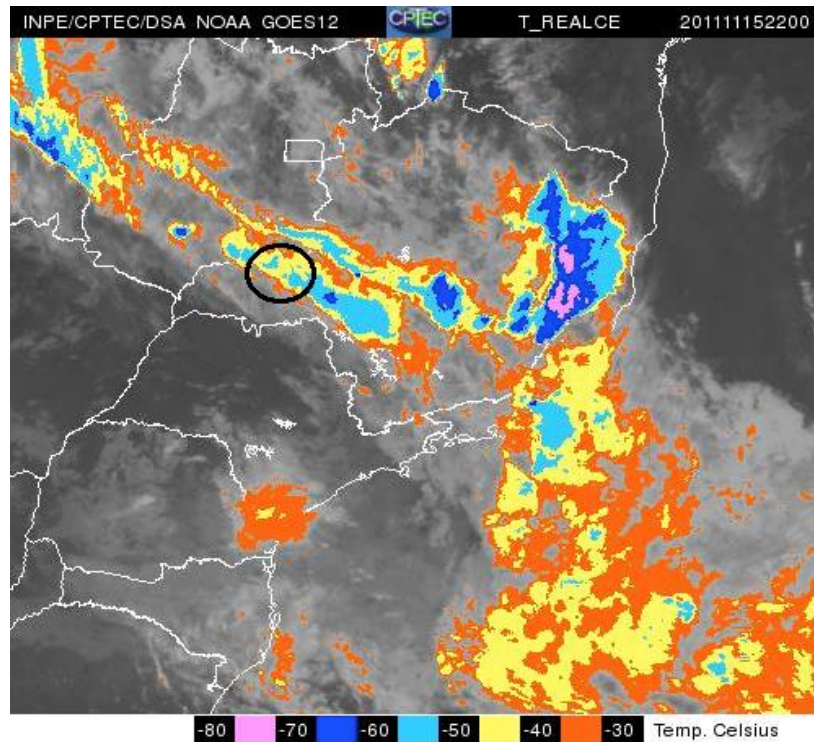
OUTRO FATOR	CONTRIBUIU	OUTROS CONTAMINAÇÃO DA PISTA DE POUSO POR ÁGUA: EM VIRTUDE DAS CONDIÇÕES METEOROLÓGICAS REINANTES EM SBUL, ESTANDO A PISTA MOLHADA, PAUTADO NOS CÁLCULOS APRESENTADOS E DEMONSTRADOS NESTE RELATÓRIO E EM TODAS AS EVIDÊNCIAS FÍSICAS E DE PERFORMANCE, ADMITE-SE QUE A PISTA DE POUSO ESTIVESSE CONTAMINADA POR ÁGUA.

**Figura 29:** Imagem de satélite mostra grandes formações sobre a cidade de Uberlândia. **Fonte:** CPTEC.

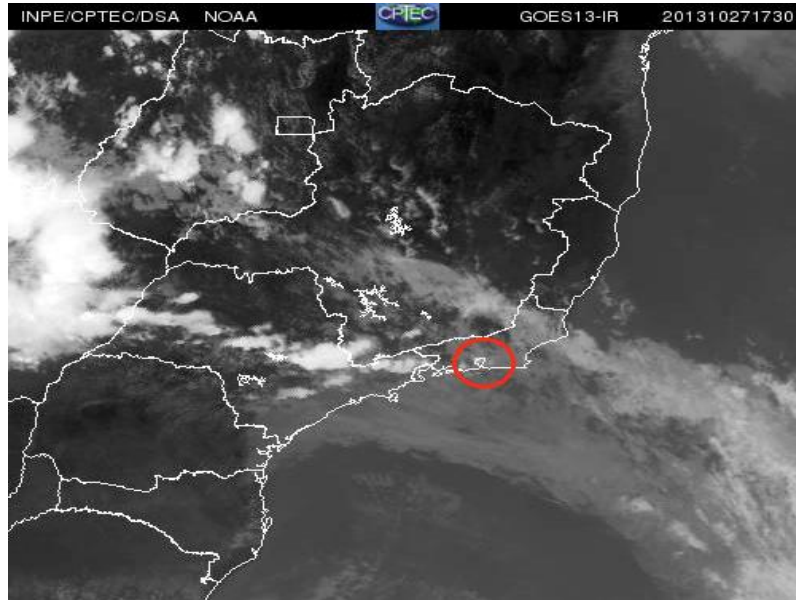
A imagem a seguir, retirada do CPTEC no momento do ocorrido, mostra a passagem de uma frente fria na região do incidente, o que pode ter contribuído para o acontecimento.

**Figura 33:** Imagem de satélite mostrando passagem de frente fria sobre o Rio de Janeiro. **Fonte:** CPTEC.

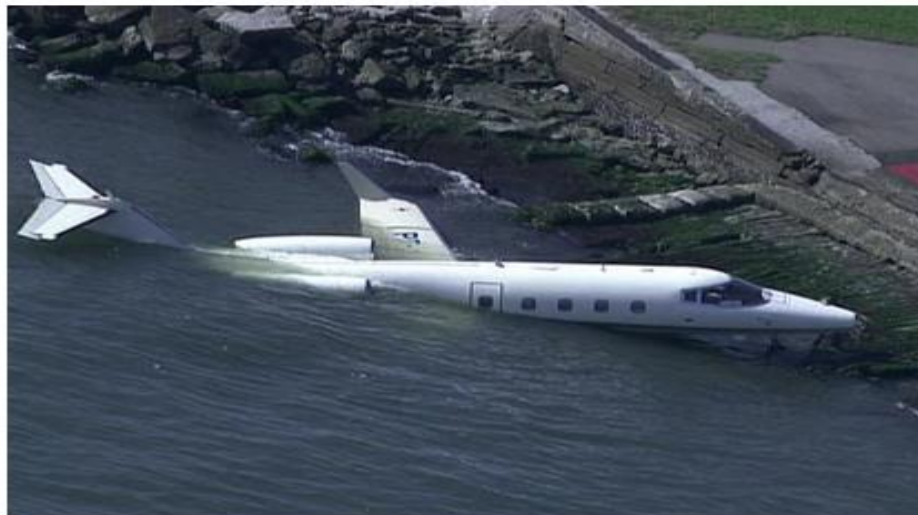
Avião cai na Baía de Guanabara (Foto: Reprodução/GloboNews)

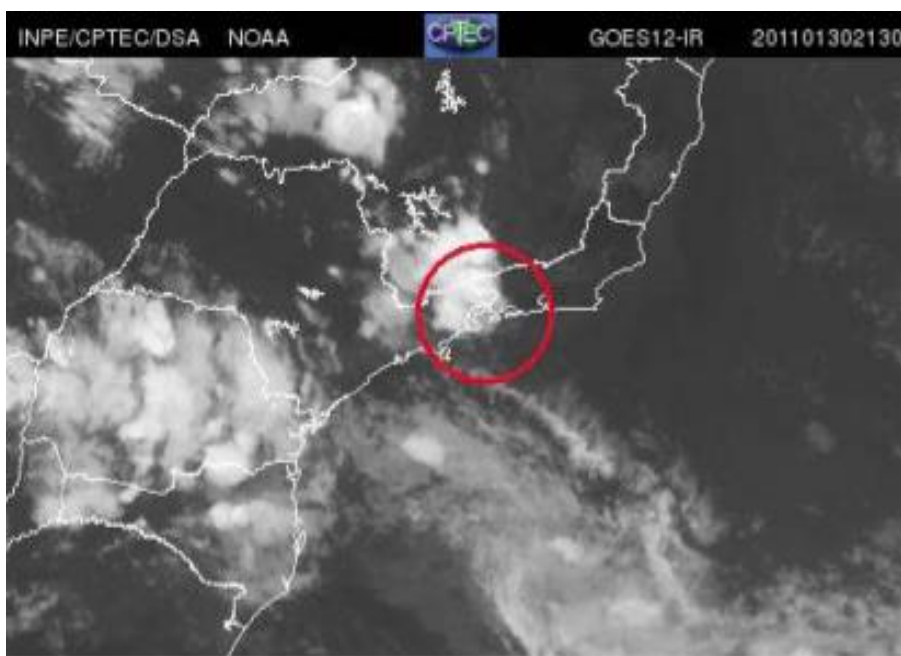
Os pilotos relataram que observaram chuva forte nas vizinhanças do aeródromo e chuva leve sobre este. Apesar disso, segundo eles, a visibilidade horizontal era boa. Informaram, ainda, que havia turbulência na aproximação final. Informações meteorológicas da localidade, provenientes da Estação Automática de Paraty, localizada no aeródromo, obtidas no Instituto Nacional de Meteorologia (INMET), mostravam que a intensidade máxima do vento, medida às 22h00min (UTC), era de 1,2m/s (2,33kt), com rajadas de 3,2m/s (6,22kt). A direção era de 118° e a chuva acumulada, entre as 21h00min (UTC) e as 22h00min (UTC), foi de 0,8 milímetros. (CENTRO DE INVESTIGAÇÃO E PREVENÇÃO DE ACIDENTES AERONÁUTICOS, 2017, p. 10)

Ainda de acordo com o relatório, foi obtida imagem de satélite do Centro de Previsão de Tempo e Estudos Climáticos (CPTEC), das 21h30min (UTC), que mostravam nuvens densas nos arredores de Paraty/RJ, com possível presença de nuvens do tipo cumulonimbus (CB) e towering cumulus (TCU), também conhecidas como cumulus congestus, conforme imagem a seguir:

**Figura 49:** Imagem de satélite mostrando grande formação de nuvens na região do ocorrido. **Fonte:** CENIPA.
