**AVALIAÇÃO DAS OBRAS DE ARTE ESPECIAIS DO EIXO RODOVIÁRIO  
NORTE DE BRASÍLIA PELA METODOLOGIA DO GRAU DE DETERIORAÇÃO  
ESTRUTURAL DA UNIVERSIDADE DE BRASÍLIA**

MONOGRAFIA DE PROJETO FINAL EM ENGENHARIA CIVIL

**UNIVERSIDADE DE BRASÍLIA**

BRASÍLIA / DF: DEZEMBRO – 2019

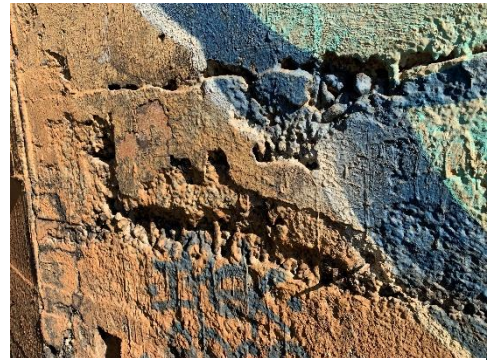
Figura 3.12: Detalhe de dano no Viaduto W - 07/08 Norte

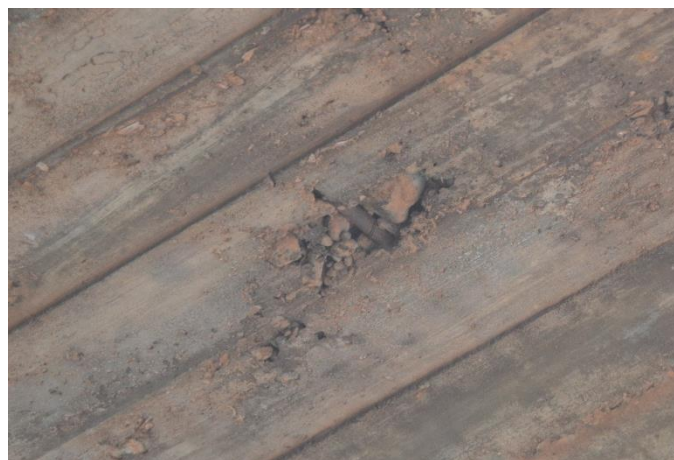
Figura 3.15: Falha de Concretagem no elemento Tabuleiro – Viaduto W –11/12 Norte.

O dano de falha de concretagem foi enquadrado com fator de intensidade igual a 3 por estar presente em manifestações leves, considerando início do processo de estofamento do concreto.

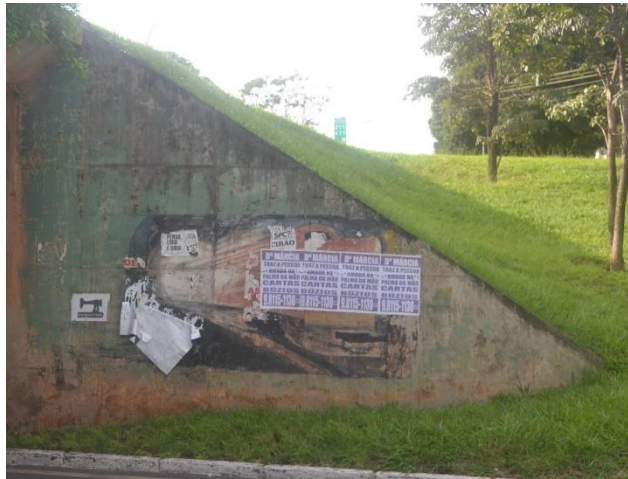
Figura 3.26: Manchas no elemento Cortina Sul W – Viaduto W –11/12 Norte.

Com base na figura acima, o fator de intensidade estipulado para o dano mancha no elemento foi igual a 2 – *manchas escuras de pouca extensão, mas significativas (< 50% da área visível do elemento estrutural)*. Observa-se que as manchas estão na borda superior da cortina.

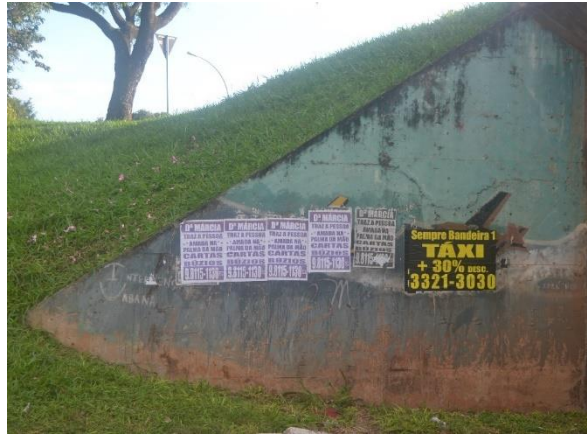
Figura 3.28: Manchas no elemento Cortina Norte W – Viaduto W – 11/12 Norte.

Com base na figura acima, o fator de intensidade estipulado para o dano mancha no elemento foi igual a 2 – *manchas escuras de pouca extensão, mas significativas (< 50% da área visível do elemento estrutural)*.

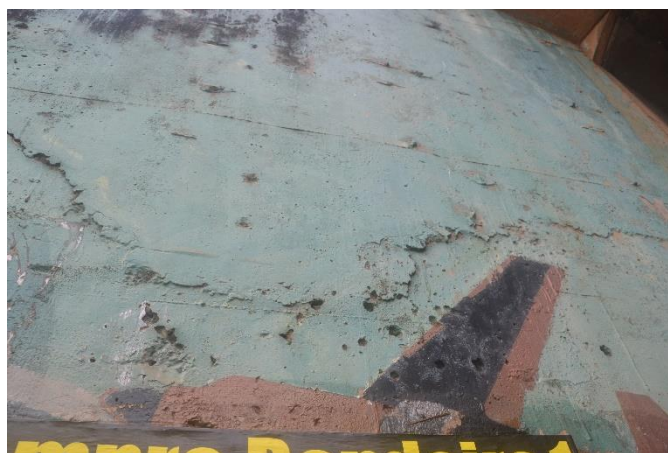
Figura 3.29: Falha de concretagem – Cortina Norte W – Viaduto W – 11/12 Norte.

Já com relação ao dano de falha de concretagem, a avaliação foi com fator de intensidade igual a 1, representando falha de concretagem superficial e pouco significativa em relação às dimensões da peça.

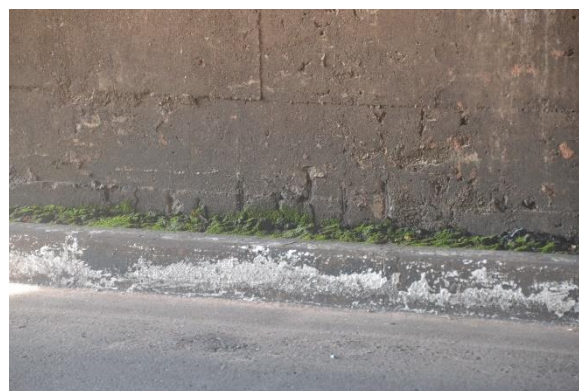
Figura 3.31: Cobrimento deficiente, corrosão e desagregação no elemento Cortina Central Sul – Viaduto W –11/12 Norte.

O dano de cobrimento deficiente foi avaliado com fator de intensidade igual a 2, já que permitia a localização das armaduras em diversos pontos. Já o dano de corrosão foi enquadrado com fator igual a 3, por constarem no elemento grandes manchas e fissuras oriundas de processos corrosivos. O dano de desagregação foi registrado com fator de intensidade mínimo, igual a 2, por estar no o início de sua manifestação.

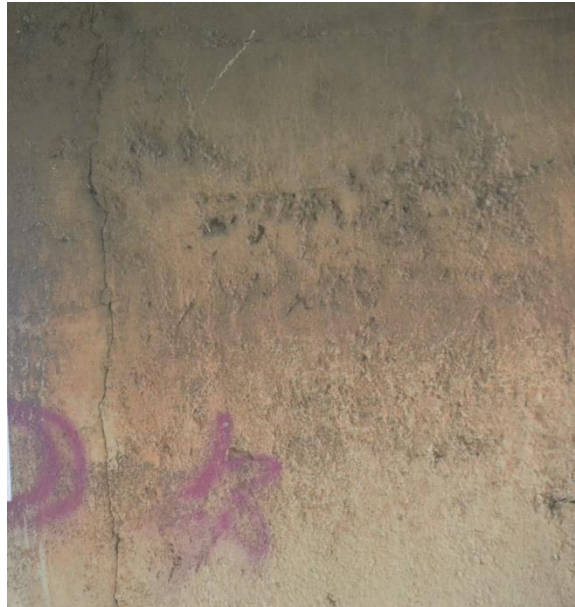
Figura 3.32: Fissuras e falhas de concretagem no elemento Cortina Central Sul – Viaduto W – 11/12 Norte.

As fissuras do elemento foram classificadas com fator de intensidade igual a 2, por representar situação de estabilidade, porém acima dos limites previstos. O dano de falhas de concretagem foi avaliado com fator de intensidade igual a 1, por se apresentar superficialmente e em extensão pouco significativa.

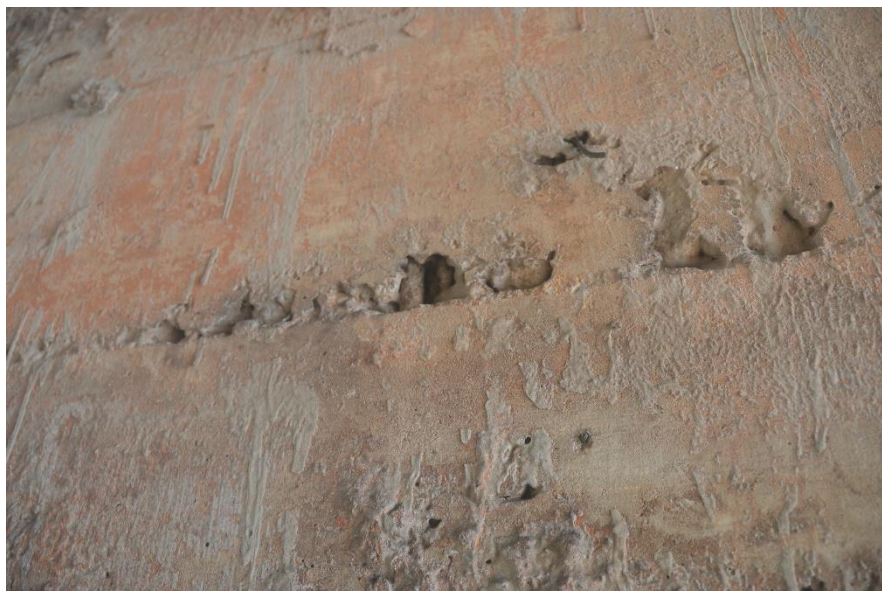
Figura 3.34: Falha de Concretagem no Cortina Central Norte – Viaduto W –11/12 Norte.

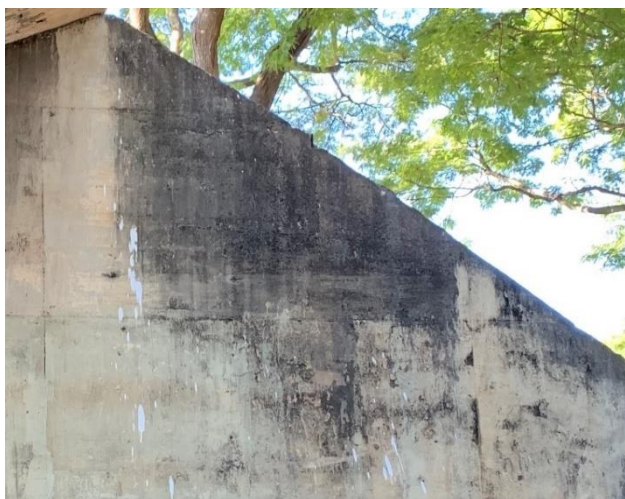
Figura 4.1: Exemplo de manchas na superfície - cortina lateral – 05/06 Norte, Brasília – DF.

Como é possível ver na figura acima, grande parte da superfície de concreto se apresenta manchada, provavelmente em função do contato com a umidade na porosidade do concreto que leva a exaltação da cor escura na superfície do concreto.

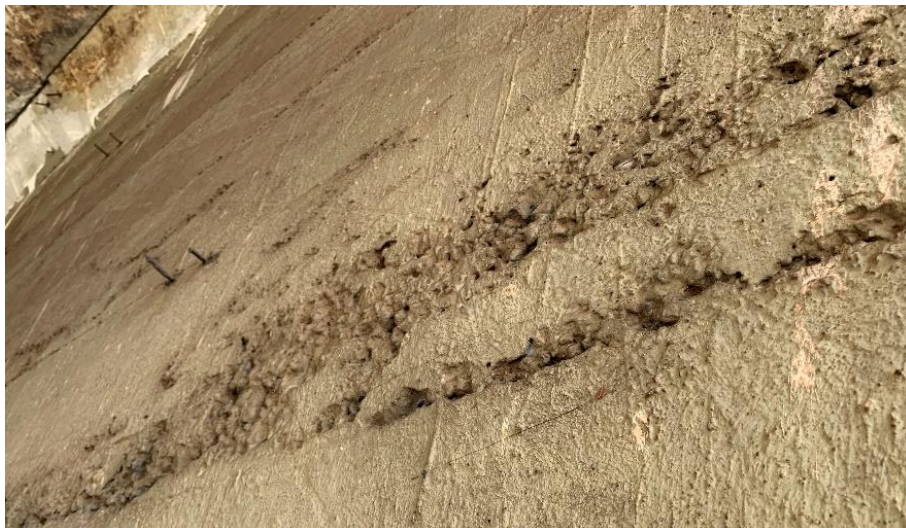
Figura 4.3: Exemplo de falhas de concretagem – 01/02 Norte, Brasília – DF

A *Figura 4.2* apresenta falha na parte inferior da cortina chegando, inclusive, a expor armaduras principais importantes enquanto a *Figura 4.3* apresenta falha mais superficial em uma das cortinas centrais da quadra 01/02 Norte de Brasília.

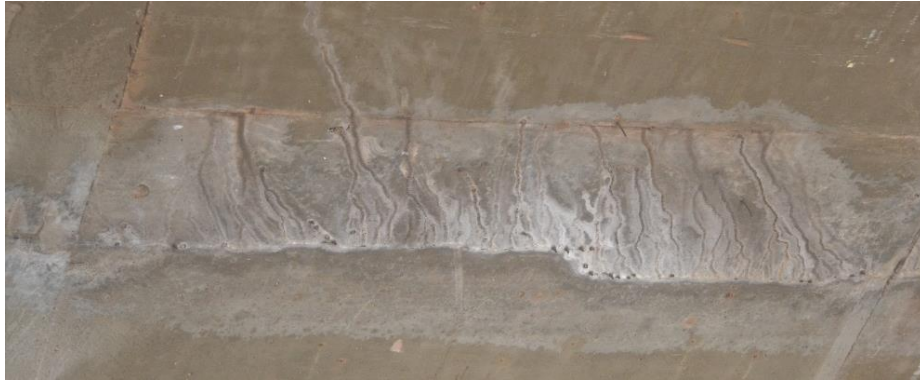
Figura 4.6: Exemplo de Eflorescência – 13/14 Norte – Brasília, DF

A figura acima ilustra um caso de eflorescência no tabuleiro de um dos viadutos. Sua apresentação deixa clara a ocorrência de fluxo de água, provável causador do carreamento de carbonato de cálcio do concreto.

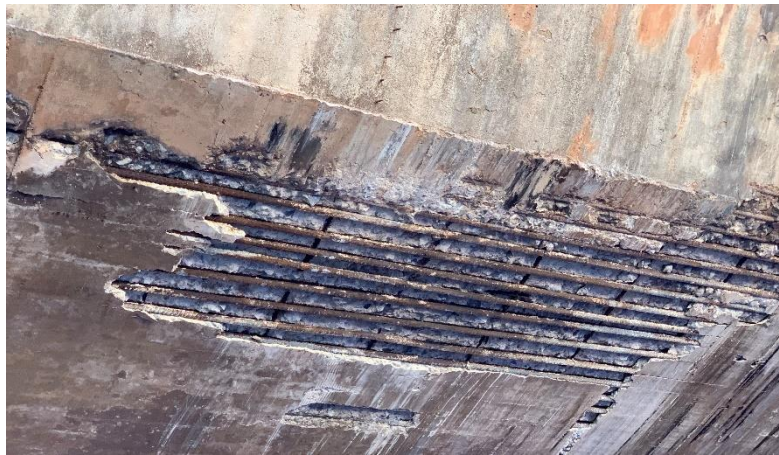
Figura 4.8: Exemplo de abrasão com exposição de armaduras – 11/12 Norte, Brasília – DF

De maneira frequente, o dano definido como abrasão do concreto foi flagrado nos viadutos, sendo o caso acima mais um dos tabuleiro que sofreu com passagens de veículos que, fora do gabarito de rodagem, arrastam e colidem com a estrutura provocando desde rajados de riscos até fortes quebras de seção com exposição de barras de aço, como é o caso evidenciado acima.

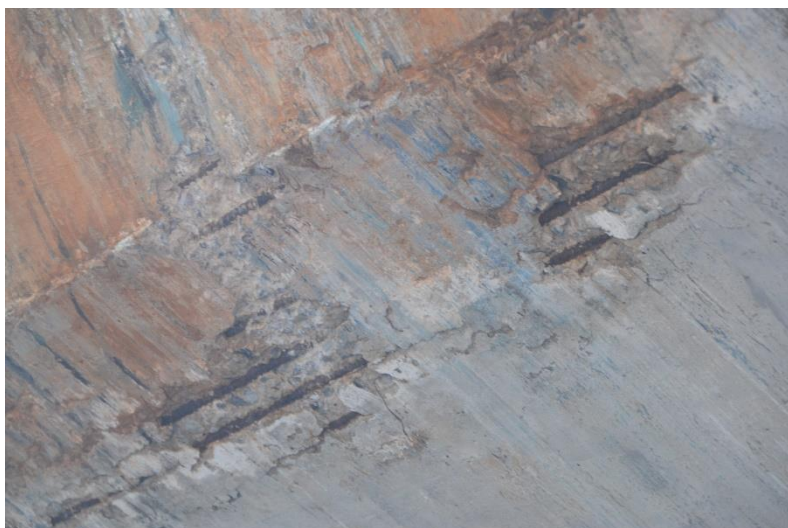
Figura 5.1: Elemento tabuleiro – Viaduto W – Quadra 01/02

A *Figura 5.1* acima registra região da entrada do tabuleiro onde eventuais choques com veículos altos provocaram arrasto superficial e sucessivamente levaram a abrasão no concreto com exposição de armaduras que apresentam corrosão elevada pela exposição.

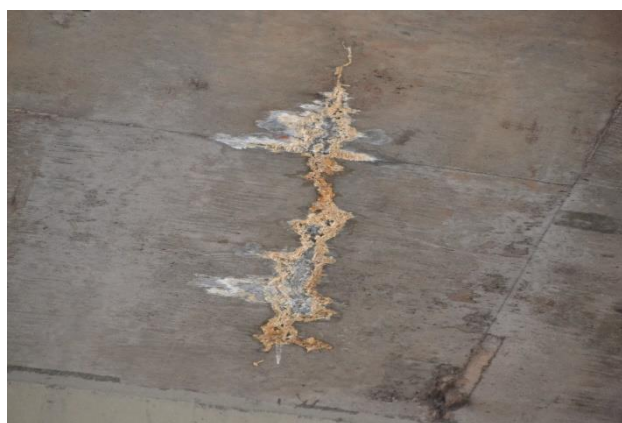
Figura 5.3: Elemento tabuleiro – Viaduto Central – Quadra 01/02

Como é possível observar nas imagens acima, a eflorescência do tabuleiro – *Figura 5.3* – tem dimensão pequena, porém com espessura da crosta de carbonato de cálcio, tornando o dano extremamente relevante na avaliação. Já a *Figura 5.2* da cortina central sul registra corrosão das armações na parte inferior da cortina, abertura de fissuras e agressão nas barras da região que já apresentam seção debilitada.

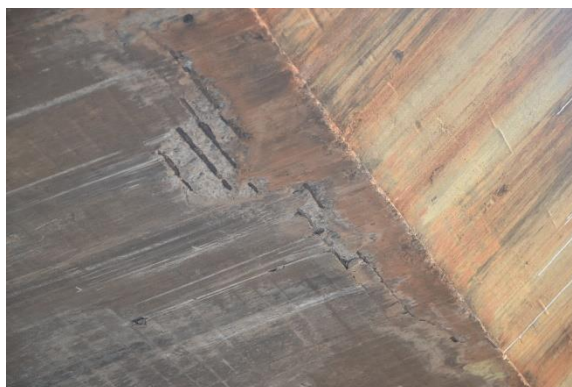
Figura 5.4: Elemento tabuleiro – Viaduto L – Quadra 01/02

Como é possível observar na *Figura 5.4* acima, a região de entrada por baixo do tabuleiro foi afetada com arrasto de veículos que progressivamente provocaram abrasão com quebra de seção considerável e exposição de armações.

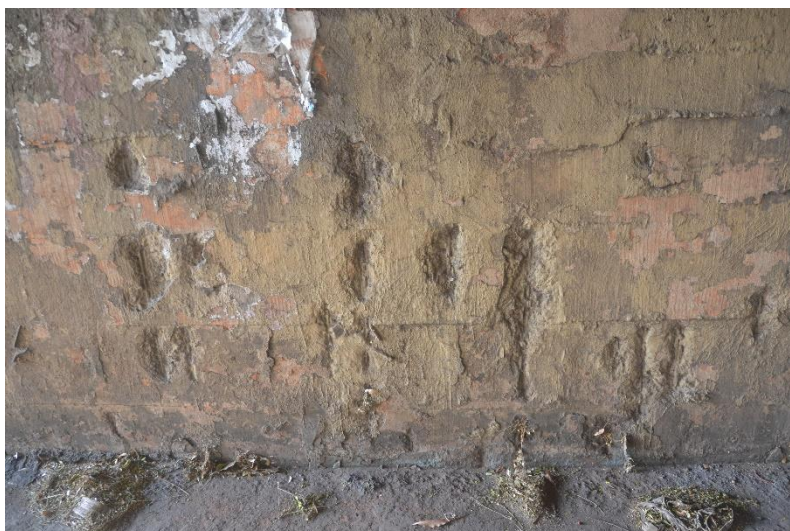
Figura 5.5: Elemento cortina central sul– Viaduto W – Quadra 03/04

A Figura 5.5 disposta apresenta os danos de revestimento deficiente que evoluíram para abertura de fissuras e consequente corrosão das armaduras, é importante salientar que grande área da superfície do elemento se encontrava com o estado representado na figura.

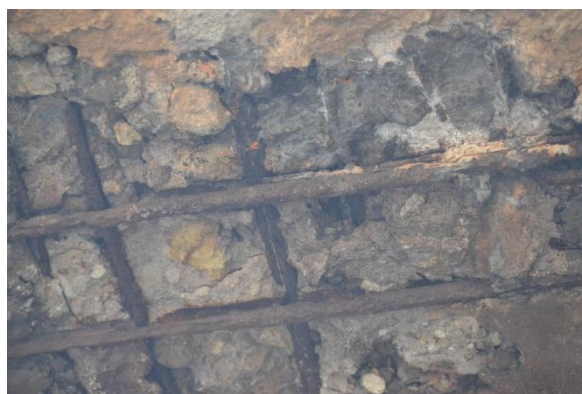
Figura 5.6: Elemento tabuleiro – Viaduto Central – Quadra 03/04

A *Figura 5.6* disposta apresenta o dano de corrosão das armaduras do tabuleiro que chegam a ter perda de seção das barras. O dano foi considerado com fator de intensidade alto por esse motivo extremamente comprometedor da funcionalidade estrutural da obra de arte especial.

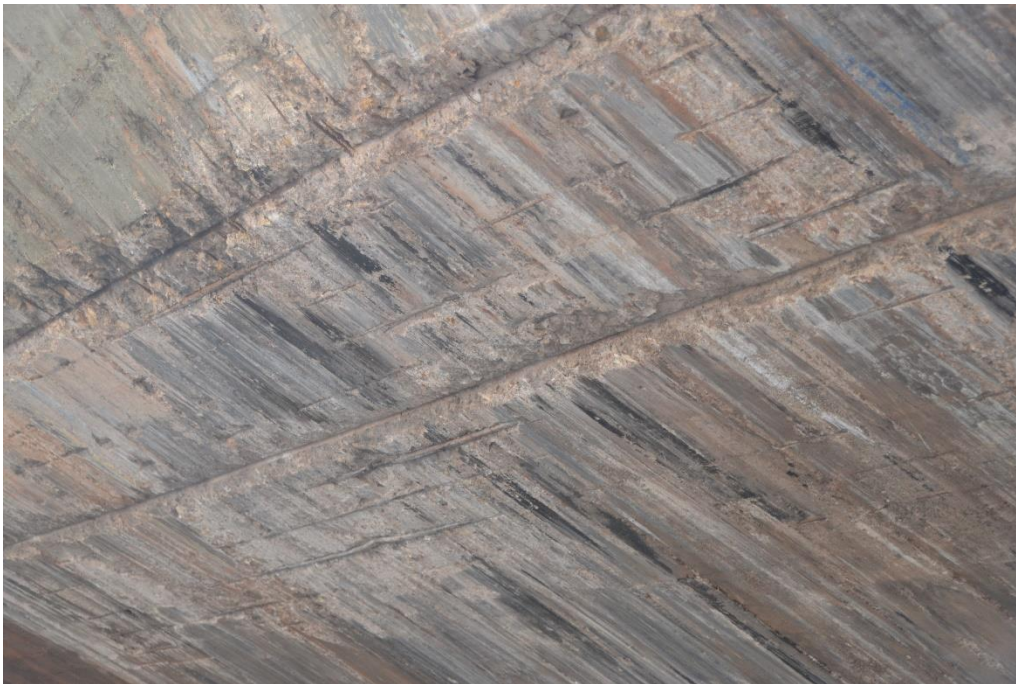
Figura 5.7: Elemento tabuleiro – Viaduto L – Quadra 03/04

Como a *Figura 5.7* deixa claro, o principal dano observado foi o de abrasão do concreto. Foi possível evidenciar marcas de arrastos fortes em todo o tabuleiro sendo que na parte de entrada algumas barras estavam expostas e outras já não estavam mais na localização, deixando apenas a evidencia pelas marcas no concreto.

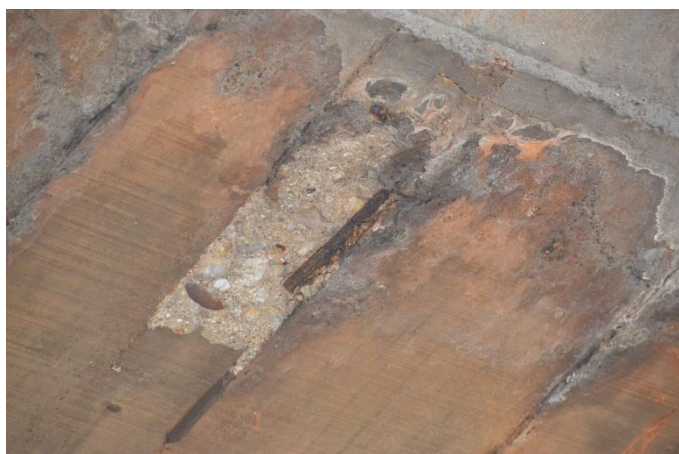
Figura 5.8: Elemento tabuleiro – Viaduto W – Quadra 05/06

É possível constatar na *Figura 5.8* um caso de corrosão acentuada de armação principal do tabuleiro do viaduto, isso porque é possível perceber perda de seção da barra de aço, mostrando o seu real comprometimento em função do dano de corrosão. O dano de abrasão do concreto também estava muito preocupante, inclusive com armações expostas e ou caídas, sendo possível ver apenas as marcas das mesmas no concreto.

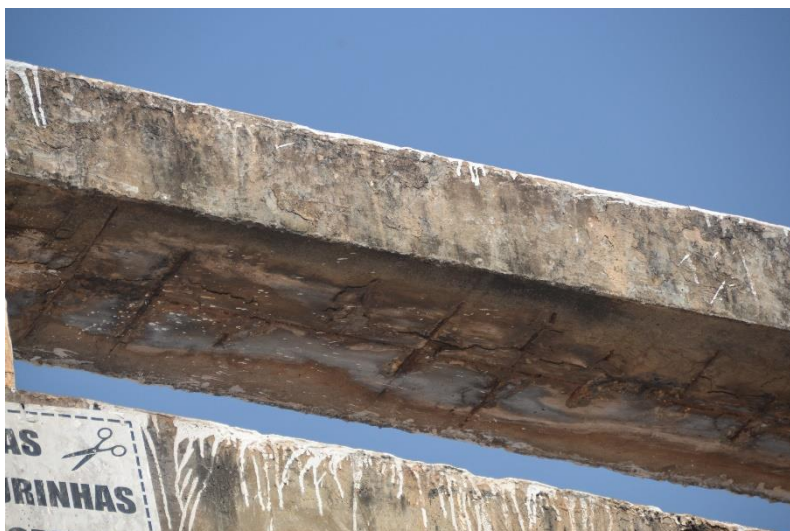
Figura 5.9: Elemento guarda-rodas L – Viaduto Central – Quadra 05/06

Na *Figura 5.9* é possível observar fissuras de corrosão, manchas na superfície de concreto, além de grande área com eflorescência na parte inferior do guarda-rodas. Tais fatores levaram a uma avaliação elevada para essa família de elementos.

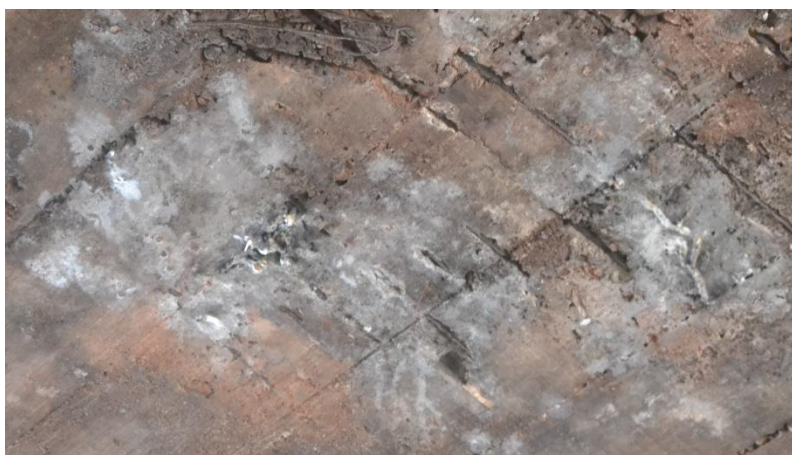
Figura 5.11: Elemento tabuleiro – Viaduto W – Quadra 07/08

A *Figura 5.11* aponta caso grave de eflorescência no tabuleiro do viaduto. A extensão era grande e fortes manchas brancas (carbonato de cálcio) estavam visíveis, caracterizando assim o dano de eflorescência.

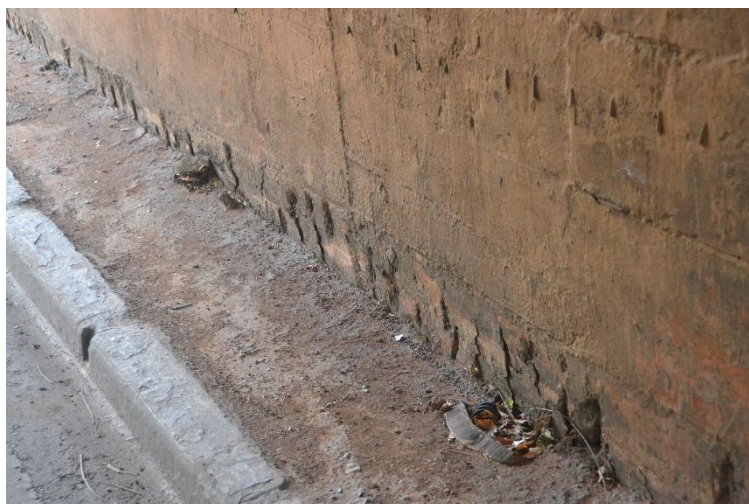
Figura 5.12: Elemento cortina central norte – Viaduto Central – Quadra 07/08

Como é possível observar na *Figura 5.12* acima, as fissuras se estendem por grande parte do comprimento da cortina. As mesmas foram caracterizadas como fissuras em função da maioria delas não permitirem a visualização de armações corroídas em seu interior.

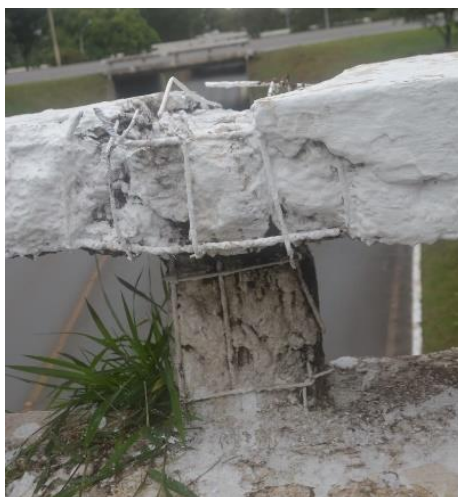
Figura 5.14: Elemento guarda-rodas L – Viaduto W – Quadra 09/10

Como é possível observar na *Figura 5.14* acima, a seção do guarda-rodas está completamente comprometida, apresentando cobertura deficiente com armaduras expostas e provável quebra de seção em função de abrasão, choque com veículo automotor.

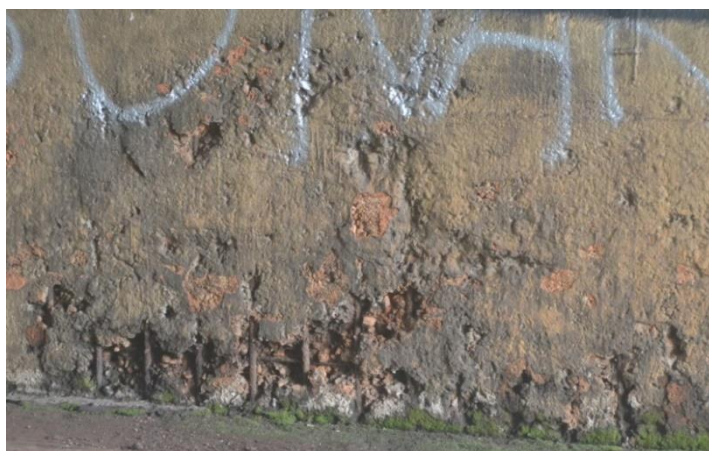
Figura 5.16: Elemento cortina central sul - Viaduto L – Quadra 09/10

Observa-se na *Figura 5.16* a cortina central registrada possui falhas de concretagem e algumas perdas de seção por corrosão do aço na parte inferior da mesma. Esses danos foram responsáveis pela classificação da mesma como nível de deterioração médio.

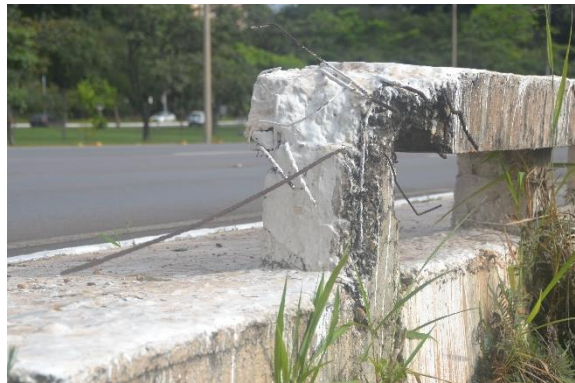
Figura 5.18: Elemento guarda-rodas L – Viaduto Central – Quadra 11/12

As figuras acima demonstram danos de abrasão, desagregação e corrosão nos elementos de guarda-rodas e tabuleiro do viaduto central da presente quadra. O nível de classificação de cada família culminou em nível de deterioração alto para a estrutura.

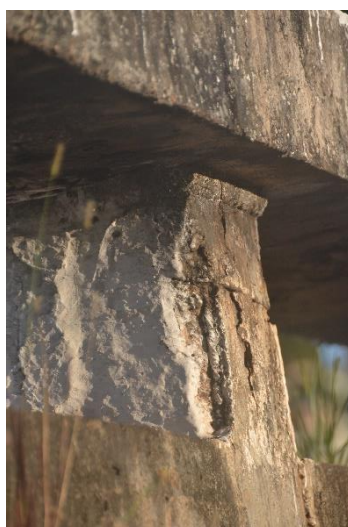
Figura 5.23: Elemento guarda-rodas L – Viaduto W – Quadra 13/14

O viaduto W da quadra 13/14 norte se enquadrou no nível de deterioração médio para o grau de deterioração estrutural da obra de arte especial na sua totalidade. A família que mais se mostrou danificada foi a de guarda rodas com caso de corrosão de armaduras com perda relevante de seção das barras nos pilares do guarda rodas como ilustra a *Figura 5.23* em seguida.

Na *Figura 5.23* é possível observar a barra de aço principal do pilarete com corrosão elevada chegando a apresentar perda de seção, além disso o revestimento se mostrava deficiente.

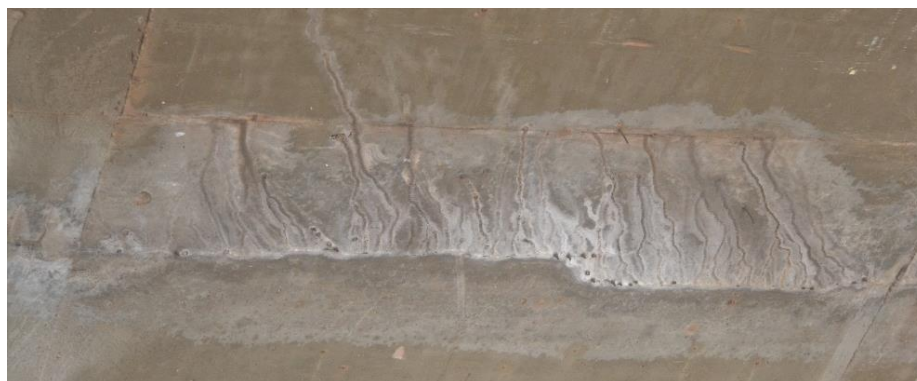
Figura 5.24: Elemento tabuleiro – Viaduto Central – Quadra 13/14 norte

Todas as famílias do viaduto central da quadra 13/14 norte se enquadraram no nível de deterioração baixo, ou seja, com valor abaixo de 15 unidades. No mesmo sentido, a avaliação geral do viaduto corroborou para nível baixo com  $G_d = 11,04$ . O pior retrato de dano foi registrado no elemento tabuleiro com ocorrência típica de eflorescência – *Figura 5.24*.

Na Figura 5.24 é evidente a grande proporção da mancha de eflorescência frente a face exposta de concreto do tabuleiro indicando carreamento do carbonato de cálcio por fluxo de água no interior do concreto.

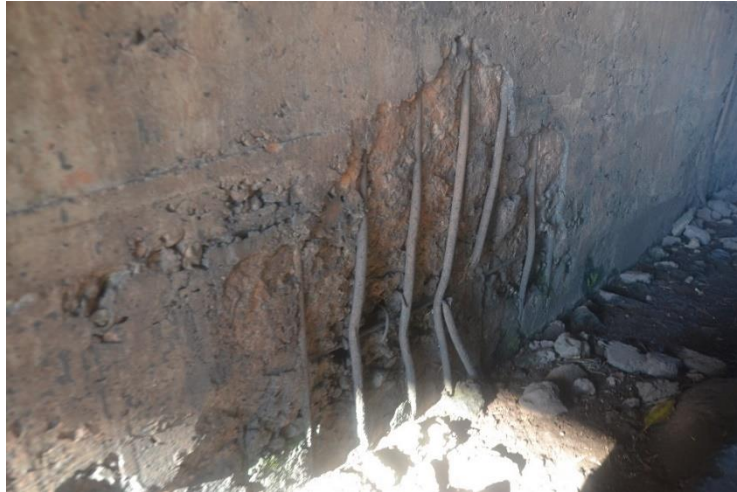
Figura 5.26: Elemento cortina central sul – Viaduto L – Quadra 13/14

Na *Figura 5.27* é possível perceber fissuras de corrosão na parte inferior do guarda-rodas. Já na *Figura 5.26* uma série de armações principais da cortina central se encontram expostas sendo que algumas rompidas provavelmente por ocorrência de abrasão e por fim o cobrimento deficiente registrado na *Figura 5.25* no elemento de cortina norte W.

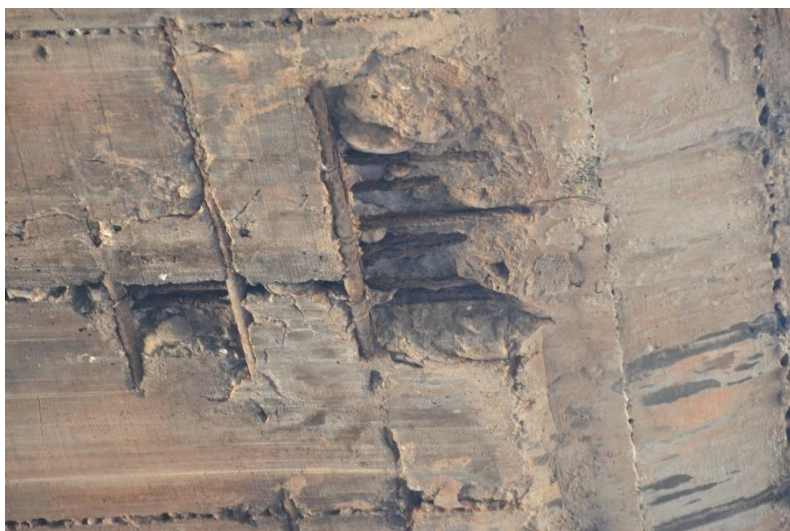
Figura 5.28: Elemento tabuleiro – Viaduto W – Quadra 15/16

O presente viaduto teve avaliação estrutural com nível de deterioração médio, sendo que a piro família foi a dos guarda-rodas seguida do tabuleiro. O tabuleiro apresentou danos de cobrimento deficiente, corrosão de armações, desagregação, deslocamento, eflorescência e falhas de concretagem, além de manchas, abrasão e infiltração de água. A *Figura 5.28* registra a situação.

Na *Figura 5.28* acima registra situação de parte do tabuleiro na qual é possível detectar dano de cobertura deficiente, desagregação e corrosão de armações. É importante ressaltar que grande parte do tabuleiro se encontrava nessa situação ou pior.

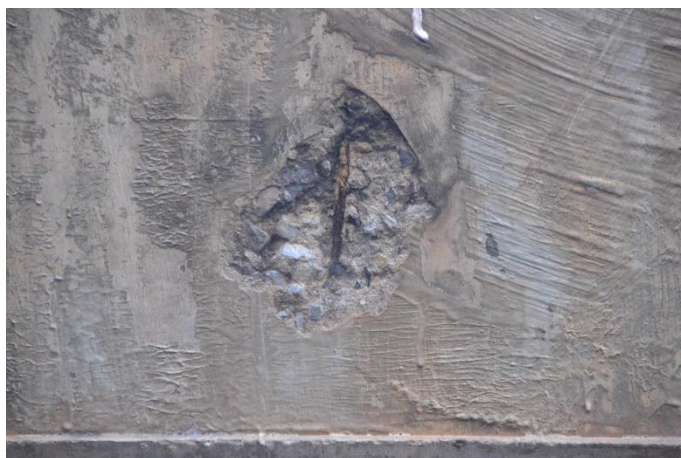
Figura 5.29: Elemento tabuleiro – Viaduto Central – Quadra 15/16

A *Figura 5.29* apresenta dano localizado no elemento com dimensão reduzida, porém com gravidade elevada. Houve quebra de seção e corrosão de armadura principal com perda de seção.

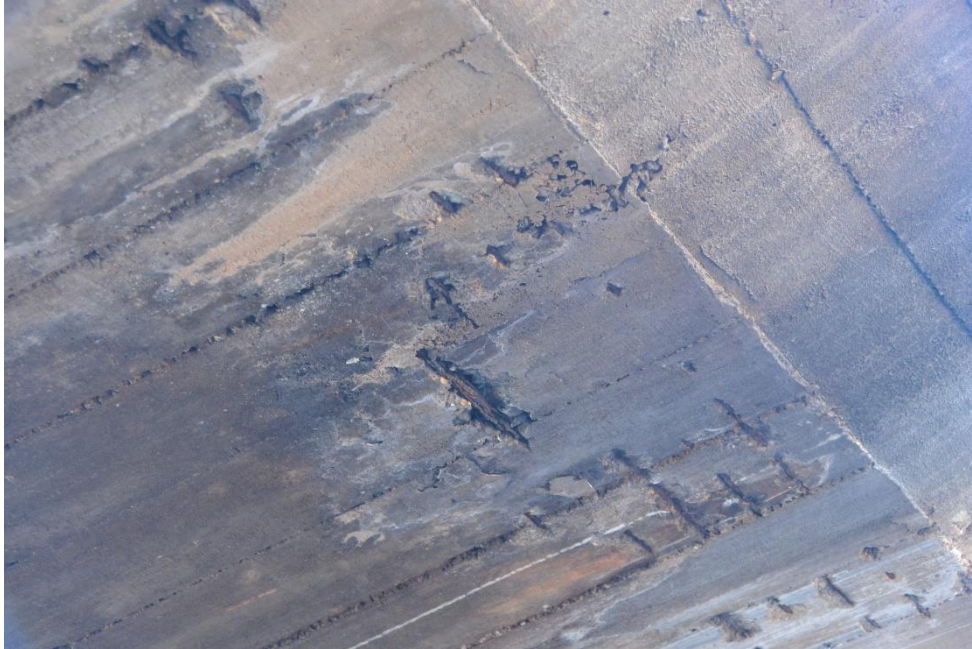
Figura 5.30: Elemento tabuleiro – Viaduto L – Quadra 15/16

A situação do viaduto L da entrequadra 15/16 norte foi classificado com nível de deterioração médio, sendo que foram identificados danos elevados de corrosão de armações, desagregação, eflorescência e falhas de concretagem, além de ocorrências de abrasão no concreto. A *Figura 5.30* registra a vistoria realizada.

Na *Figura 5.30* acima é possível verificar ocorrência de cobrimento deficiente das armações, manchas, eflorescência e infiltração de água, bem como dano grave de corrosão de armação com perda de seção.

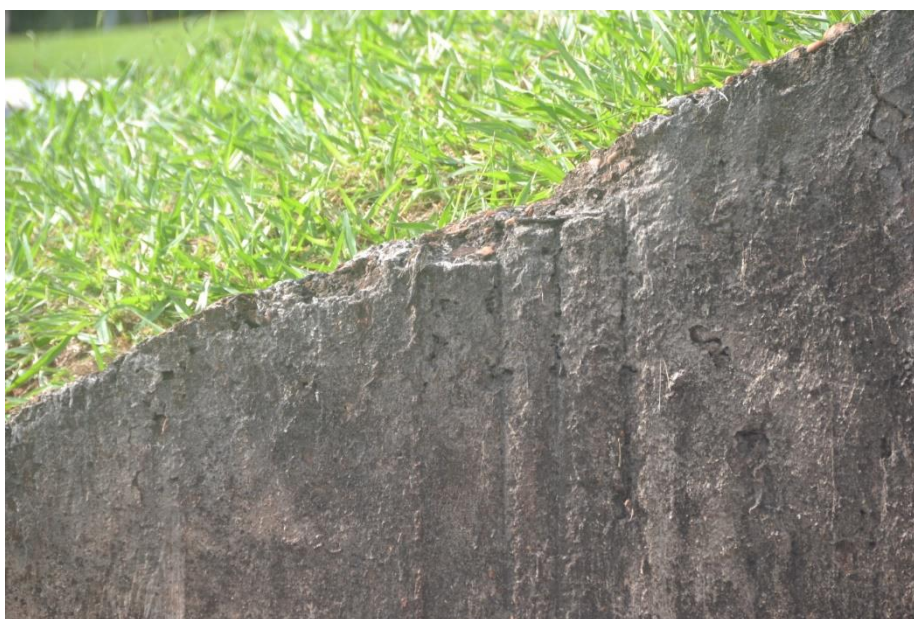
- $F_i = 1$  – Menor que o previsto em norma sem, no entanto, permitir a localização da armadura;

Figura 7: Exemplo A - cobertura deficiente com fator de intensidade 1

As figuras acima definem a consideração utilizada para fator de intensidade igual a 1 no dano de cobrimento deficiente. É importante ressaltar que se considerou enquadrado nesse quesito peças que notoriamente apresentavam comprometimento do cobrimento, porém sem permitir visualização das armações. É importante ressaltar que problemas de cobrimento podem ter piora significativa com os anos da estrutura resultando na situação agravante evidenciada.

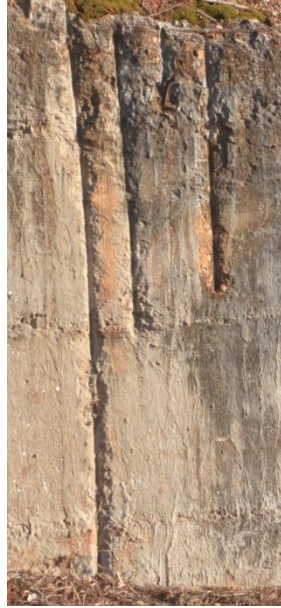
Figura 8: Exemplo B - cobrimento deficiente com fator de intensidade 1

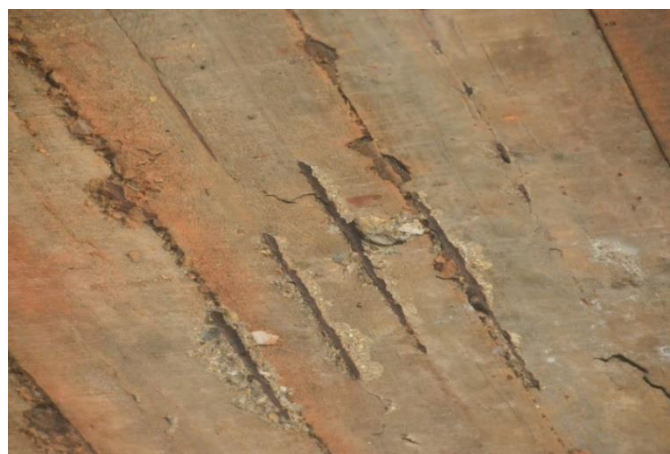
- **$F_i = 2$  – Menor que o previsto em norma permitindo a localização visual da armadura ou armadura exposta em pequenas dimensões;**

Figura 9: Exemplo A - cobrimento deficiente com fator de intensidade 2

As figuras acima definem a consideração utilizada para fator de intensidade igual a 2 no dano de cobertura deficiente. A referência de armações expostas em pequenas dimensões foi tomada em relação ao elemento estrutural no qual o dano era encontrado, isto é, quanto maior o elemento em área, maior se tornava a área de cobertura deficiente tolerado com armações expostas para enquadramento no segundo fator de intensidade e não no seguinte.

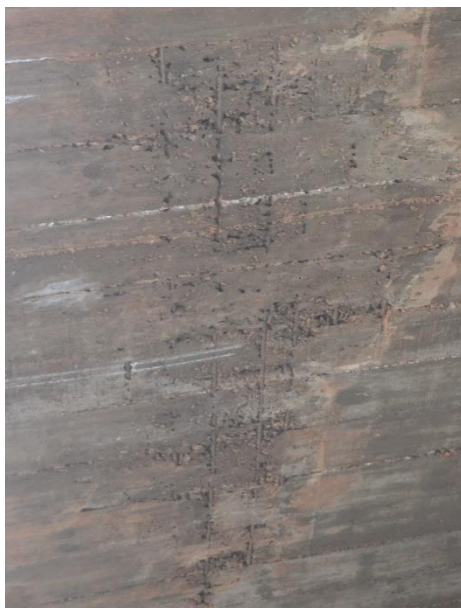
Figura 10: Exemplo B - cobertura deficiente com fator de intensidade 2

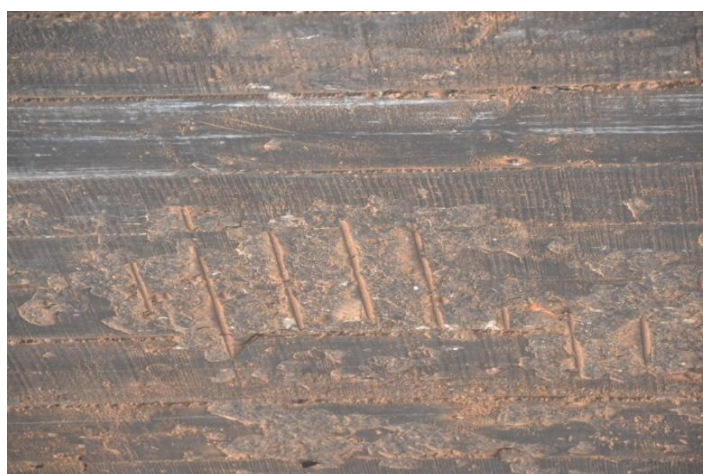
Figura 11: Exemplo C - cobertura deficiente com fator de intensidade 2

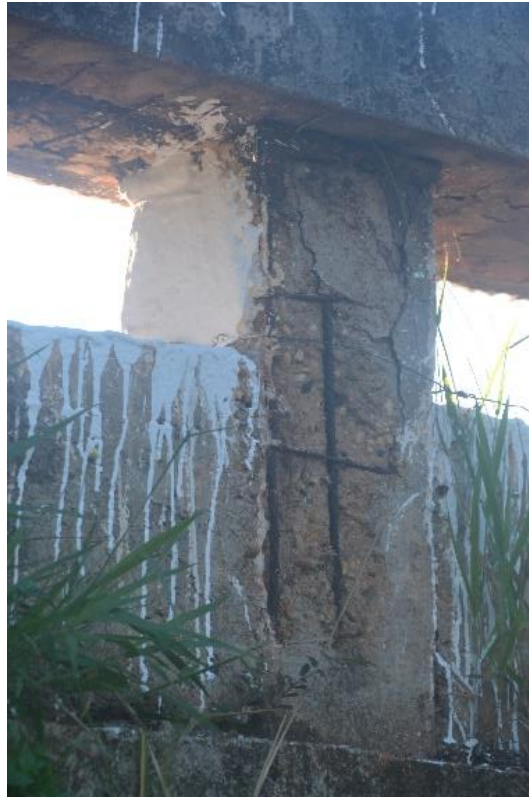
- $F_i = 3$  – Deficiente, com armaduras expostas em extensões significativas.

Figura 12: Exemplo A - cobrimento deficiente com fator de intensidade 3

As figuras acima definem a consideração utilizada para fator de intensidade igual a 3 no dano de cobrimento deficiente. A referência de extensões significativas foi tomada em relação ao elemento estrutural no qual o dano era encontrado, isto é, caso o elemento fosse pequeno em dimensão, menor também era a extensão considerada grande para caracterizar cobrimento deficiente com fator de intensidade igual a 3.

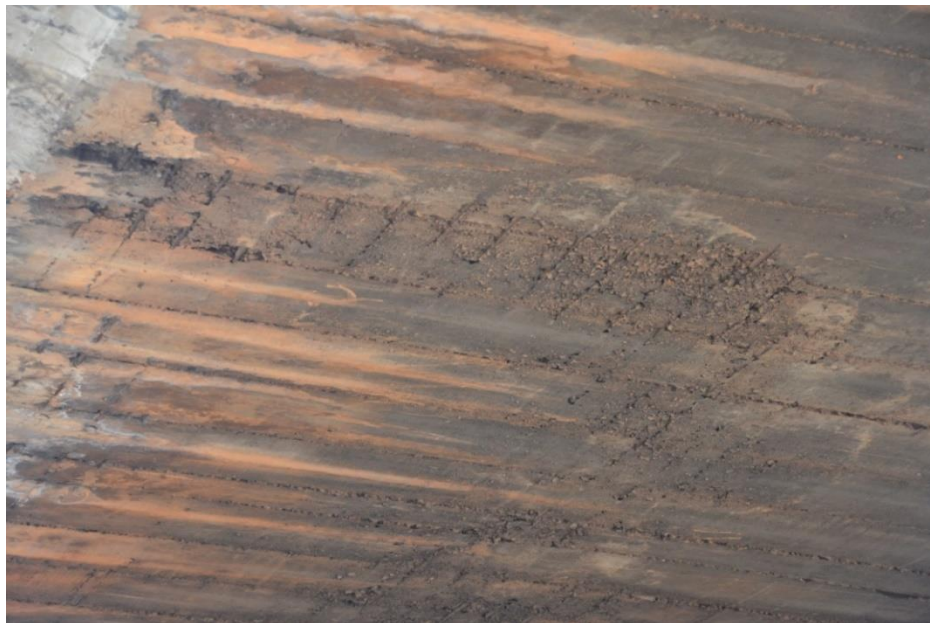
Figura 13: Exemplo B - cobrimento deficiente com fator de intensidade 3

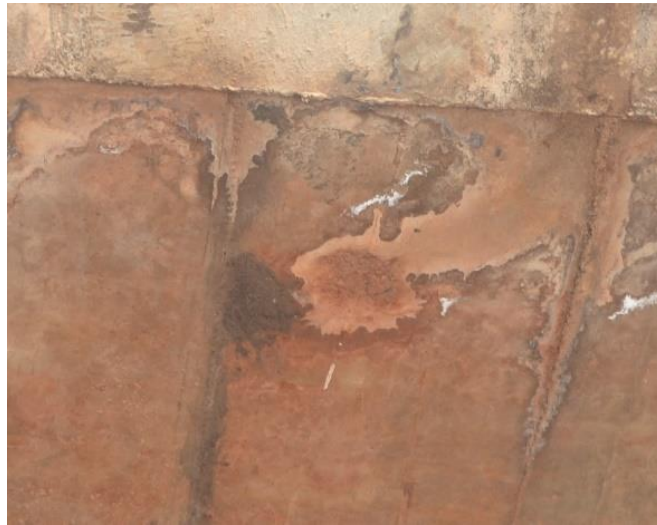
- $F_i = 2$  – Manifestações leves, pequenas manchas;

Figura 14: Exemplo A - corrosão das armaduras com fator de intensidade 2

As ilustrações acima definem a consideração utilizada para fator de intensidade igual a 2 no dano de corrosão das armaduras. A consideração de manifestações leves e pequenas manchas foi atribuída em casos de manchas pequenas em relação ao tamanho dos elementos como é possível ver nas figuras, mas também, em alguns casos, fissuras rasas foram consideradas com fator de intensidade 2, considerando a sua relevância nas dimensões da peça.

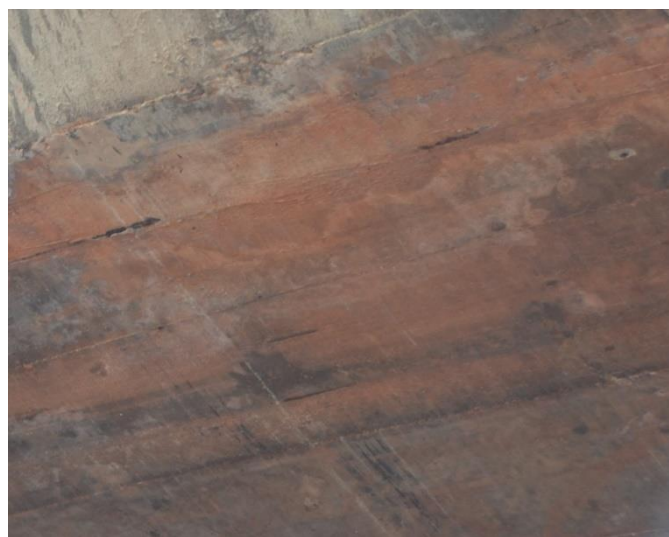
Figura 15: Exemplo B - corrosão das armaduras com fator de intensidade 2

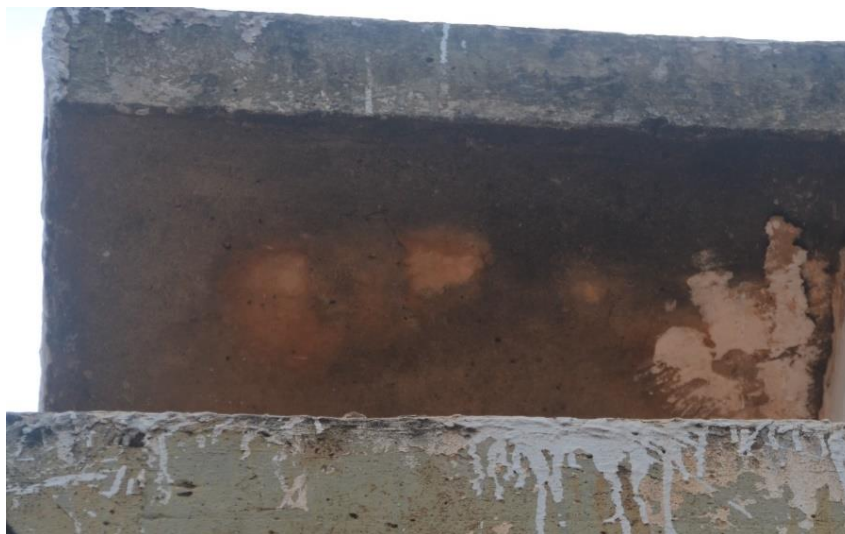
Figura 16: Exemplo C - corrosão das armaduras com fator de intensidade 2

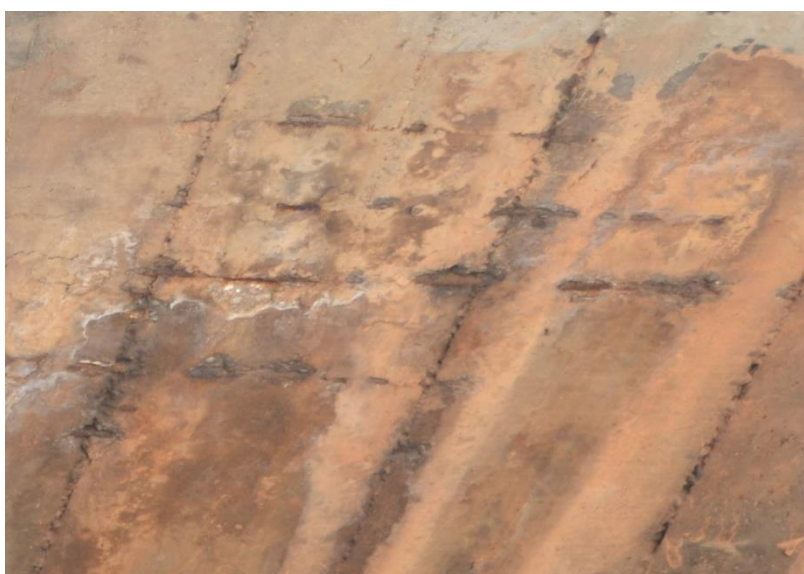
- **$F_i = 3$  – Grandes manchas e/ou fissuras de corrosão;**

Figura 17: Exemplo A - corrosão das armaduras com fator de intensidade 3

As figuras acima definem a consideração utilizada para fator de intensidade igual a 3 no dano de corrosão das armaduras. A consideração de grandes manchas ou fissuras de corrosão foi atribuída em casos de elevado índice de manchas alaranjadas no elemento e também de fissuras com extensão significativa com conseqüente exposição de armações em processo corrosivo.

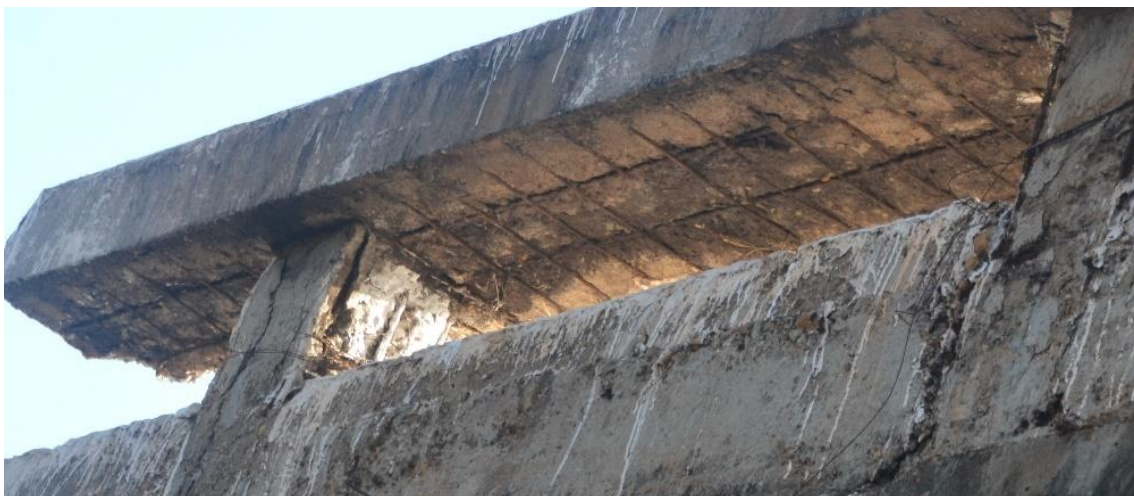
Figura 18: Exemplo B - corrosão das armaduras com fator de intensidade 2

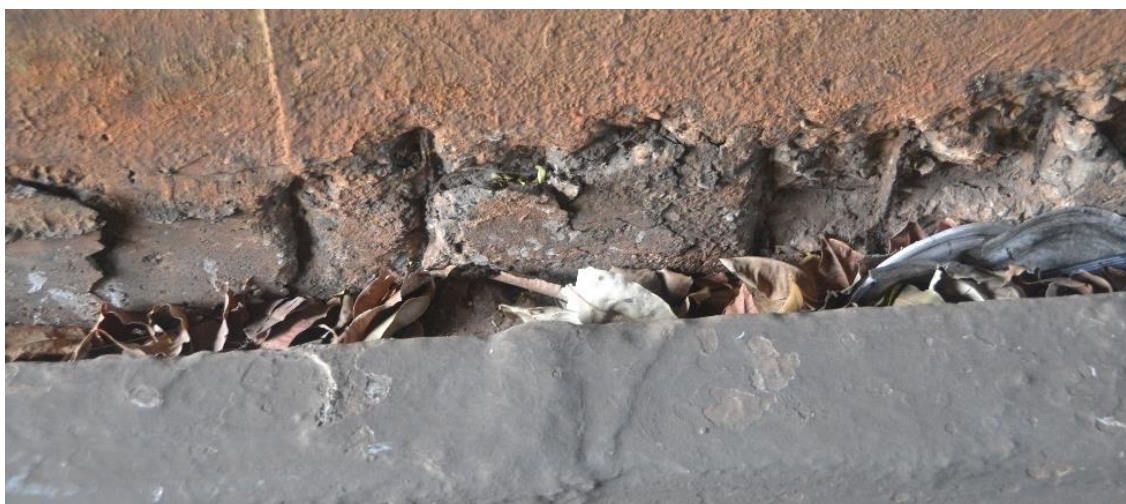
Figura 19: Exemplo C - corrosão das armaduras com fator de intensidade 3

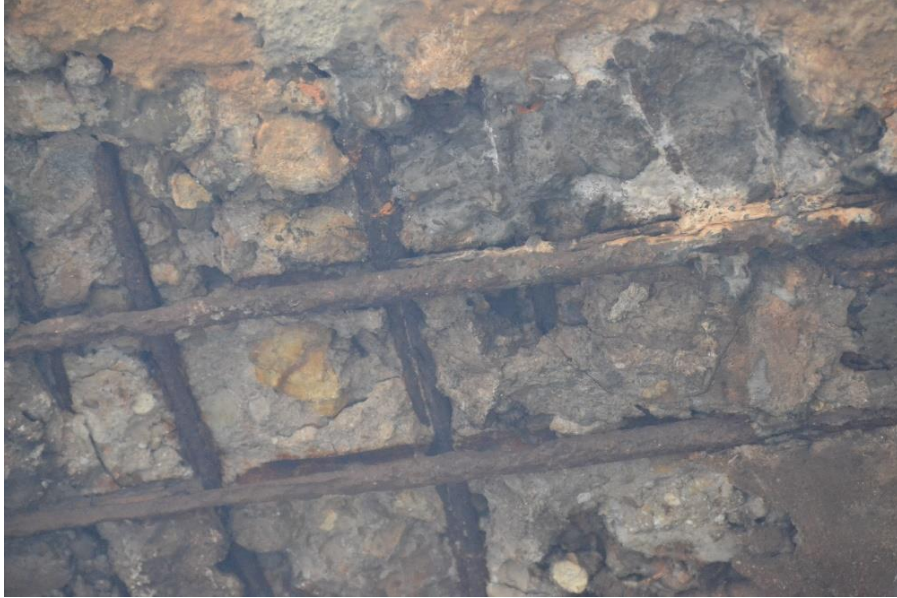
- $F_i = 4$  – Corrosão acentuada da armadura principal, com perda relevante de seção (>20% do diâmetro).

Figura 20: Exemplo A - corrosão das armaduras com fator de intensidade 4

As figuras acima definem a consideração utilizada para fator de intensidade igual a 4 no dano de corrosão das armaduras. A consideração de grande exposição da armadura frente ao tamanho do elemento foi determinante assim como a perda de seção da bitola de aço como requisito obrigatório para enquadramento nesse fator de intensidade.

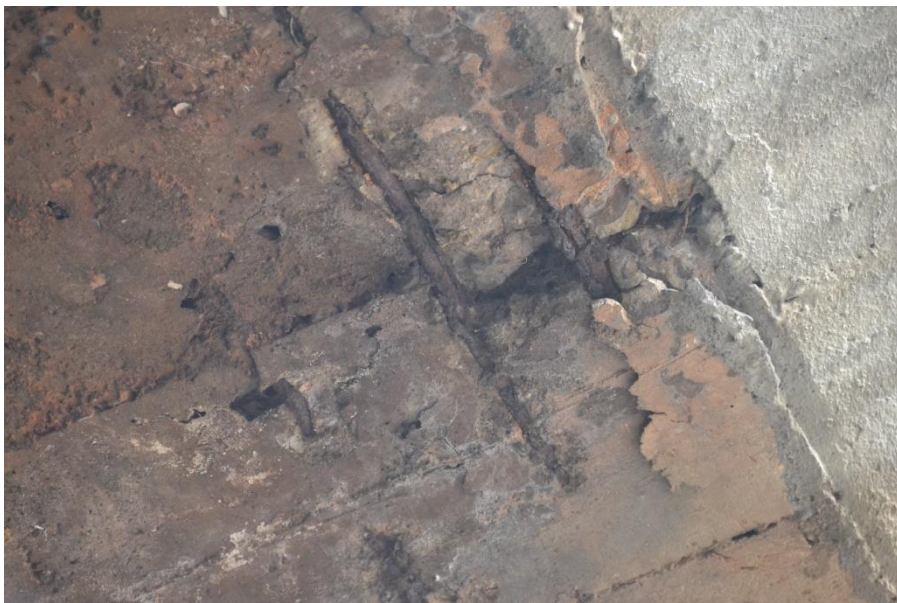
Figura 21: Exemplo B - corrosão das armaduras com fator de intensidade 4

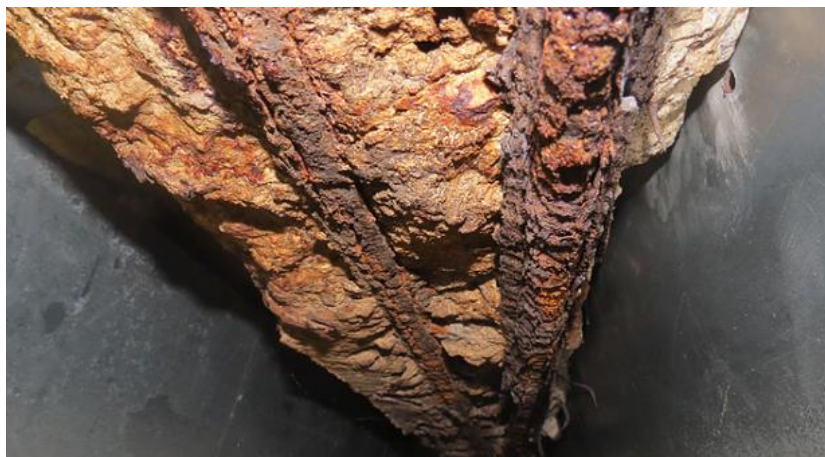
Figura 22: Exemplo C - corrosão das armaduras com fator de intensidade 4 (Fonte: [www.axfiber.com.br](http://www.axfiber.com.br))

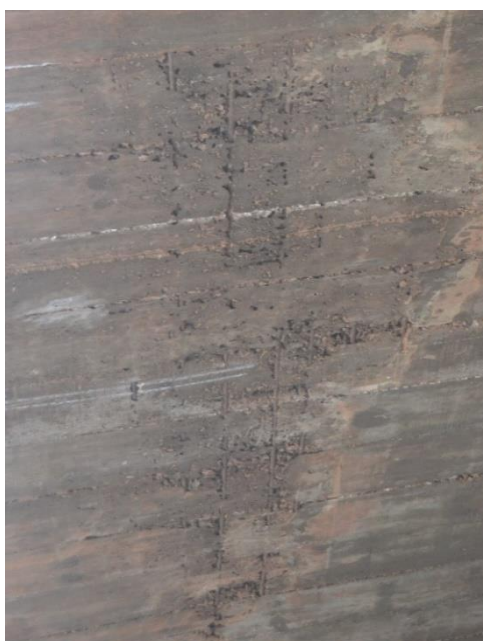
- $F_i = 2$  – Início da manifestação;

Figura 23: Exemplo A - desagregação com fator de intensidade 2

As figuras acima definem a consideração utilizada para fator de intensidade igual a 2 no dano de desagregação. A consideração feita foi a de início de aparecimento dos agregados em pequena extensão frente ao tamanho do elemento, porém sem caráter generalizado.
