**AVALIAÇÃO DAS OBRAS DE ARTE ESPECIAIS DO EIXO RODOVIÁRIO  
NORTE DE BRASÍLIA PELA METODOLOGIA DO GRAU DE DETERIORAÇÃO  
ESTRUTURAL DA UNIVERSIDADE DE BRASÍLIA**

MONOGRAFIA DE PROJETO FINAL EM ENGENHARIA CIVIL

**UNIVERSIDADE DE BRASÍLIA**

BRASÍLIA / DF: DEZEMBRO – 2019

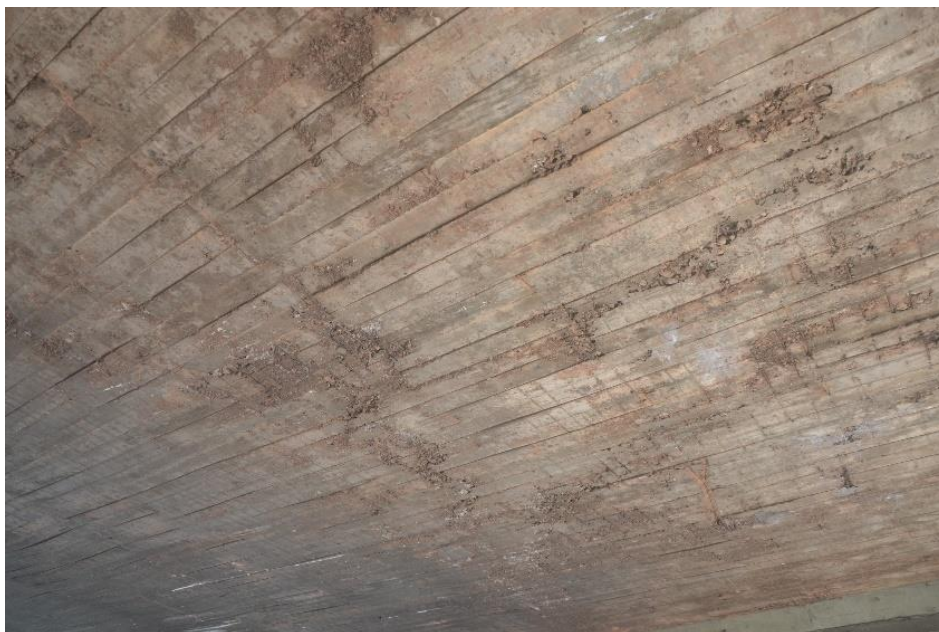
- $F_i = 2$  – Início da manifestação;

Figura 24: Exemplo B - desagregação com fator de intensidade 2

As figuras acima definem a consideração utilizada para fator de intensidade igual a 2 no dano de desagregação. A consideração feita foi a de início de aparecimento dos agregados em pequena extensão frente ao tamanho do elemento, porém sem caráter generalizado.

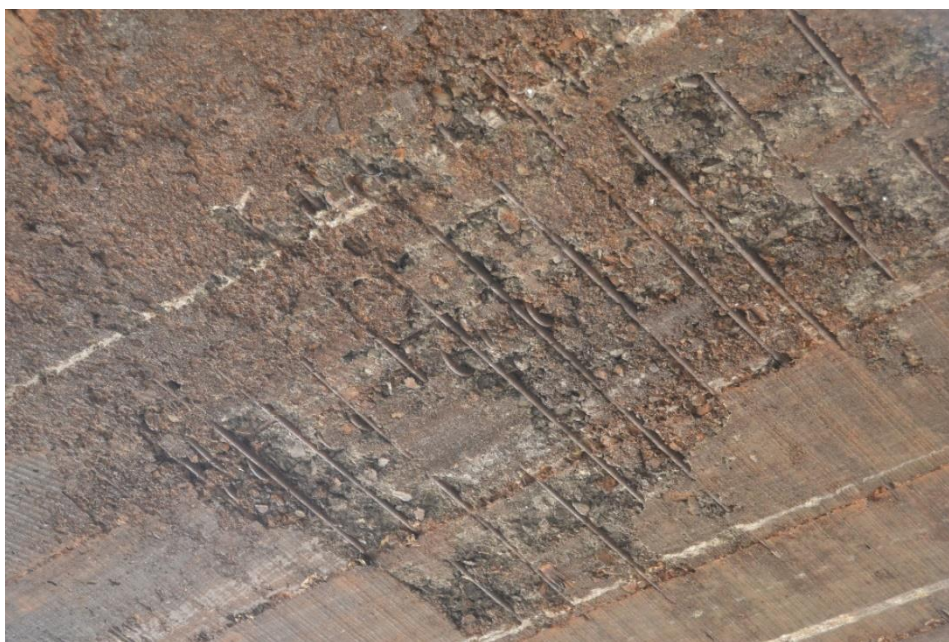
- **$F_i = 3$  – Manifestações leves, início do estofamento do concreto;**

Figura 25: Exemplo A - desagregação com fator de intensidade 3

A figura acima define a consideração utilizada para fator de intensidade igual a 3 no dano de desagregação. A consideração feita foi a de início de estofamento do concreto em dimensões maiores na proporção do elemento estrutural e também na percepção clara de distinção dos agregados em situação de quase descolamento do corpo do elemento estrutural.

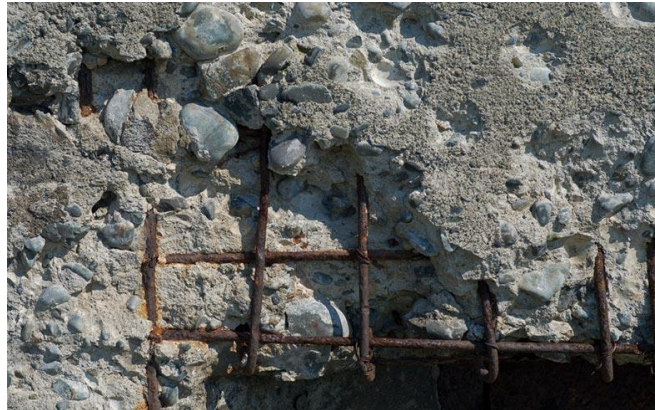
- $F_i = 4$  – Perda acentuada de seção e esfarelamento do concreto.

Figura 26: Exemplo A - desagregação com fator de intensidade 4 (Fonte: [www.mapadaobra.com.br](http://www.mapadaobra.com.br))

As figuras acima definem a consideração utilizada para fator de intensidade igual a 4 no dano de desagregação. A consideração feita foi a de agregados em eminência de queda, soltando ao toque ou já detectados no solo de modo que a peça se torna comprometida estruturalmente.

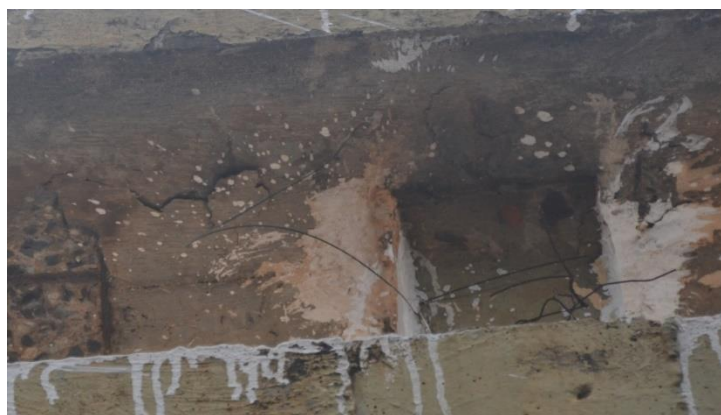
- $F_i = 2$  – Pequenas escamações do concreto;

Figura 27: Exemplo A - deslocamento com fator de intensidade 2

As figuras acima definem a consideração utilizada para fator de intensidade igual a 2 no dano de deslocamentos do concreto. A consideração feita foi a de evidência de lascamentos do concreto sem a soltura de nenhuma parte, mas mostrando que o processo de deslocamento começou.

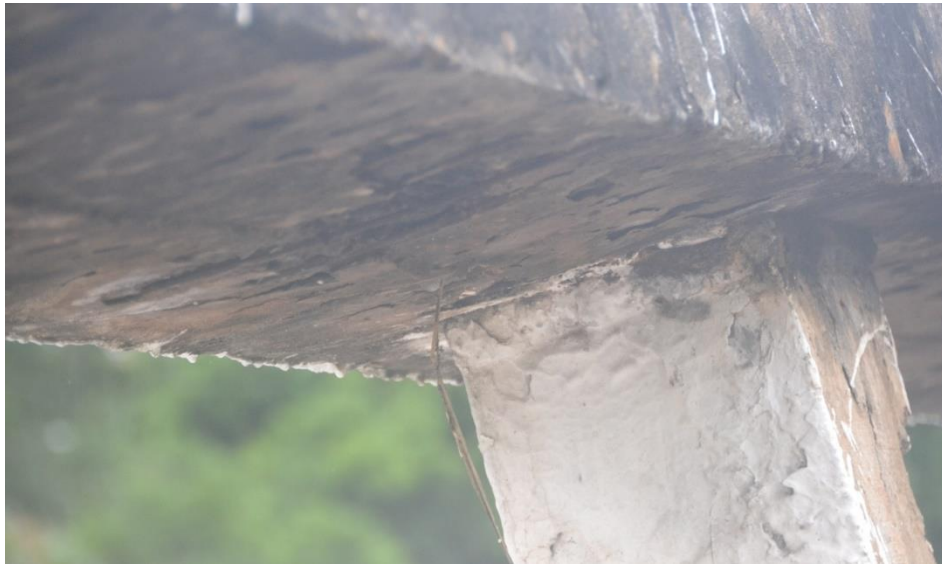
Figura 28: Exemplo B - deslocamento com fator de intensidade 2

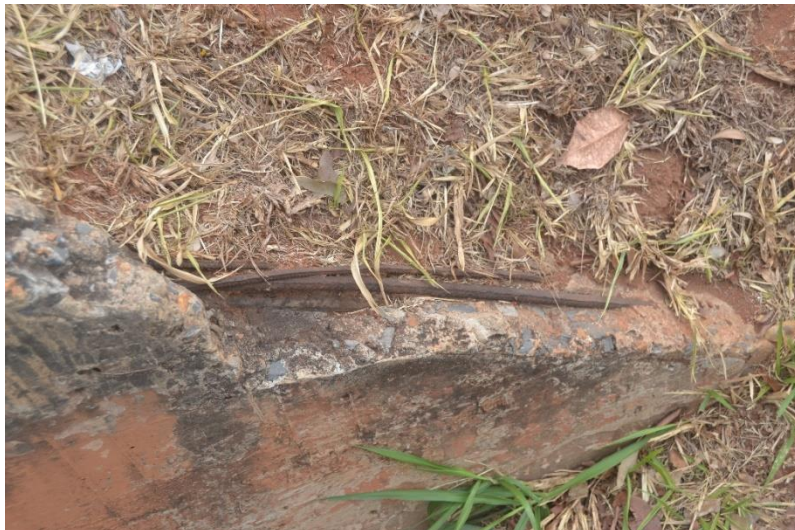
- **$F_i = 3$  – Lascamento de grandes proporções, com exposição da armadura;**

Figura 29: Exemplo A - deslocamento com fator de intensidade 3

As figuras acima definem a consideração utilizada para fator de intensidade igual a 3 no dano de deslocamento do concreto. A consideração feita durante as inspeções foi de soltura de grande proporção do material com exposição de armações, obrigatória para enquadramento.

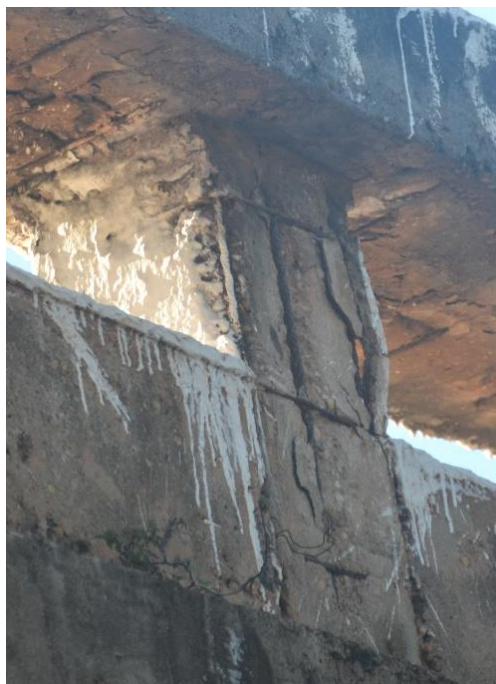
Figura 30: Exemplo B - deslocamento com fator de intensidade 3

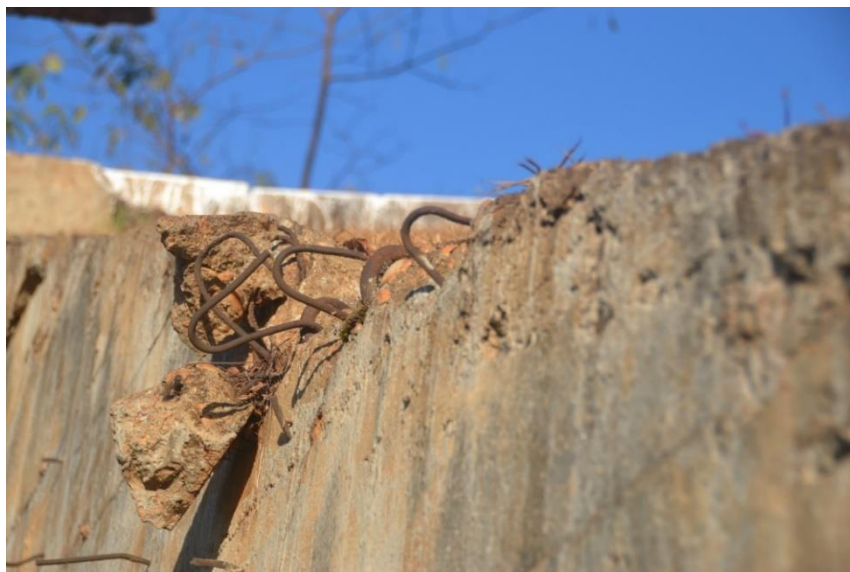
- **$F_i = 4$  – Lascamento acentuado com perda relevante de seção.**

Figura 31: Exemplo A - deslocamento com fator de intensidade 4

As figuras acima definem a consideração utilizada para fator de intensidade igual a 4 no dano de deslocamento do concreto. A consideração feita foi a de perda relevante de seção do material e comprometimento do funcionamento estrutural com desprendimento acentuado não só dos agregados em si mas em caos de solturas de partes relevantes da seção das peças.

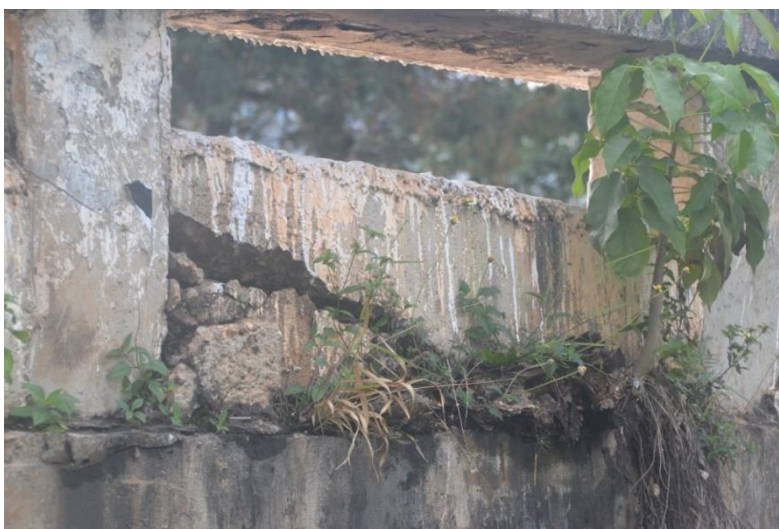
Figura 32: Exemplo B - deslocamento com fator de intensidade 4

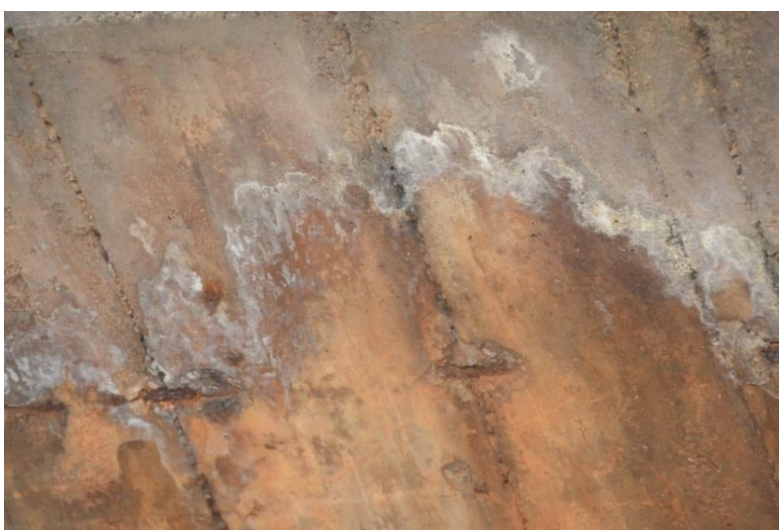
- $F_i = 1$  – Início de manifestações;

Figura 33: Exemplo A - eflorescência com fator de intensidade 1

As figuras acima definem a consideração utilizada para fator de intensidade igual a 1 no dano de eflorescência do concreto. A consideração feita foi de início da formação das manchas, com característica linear, estando elas em processo de alastramento na face do concreto.

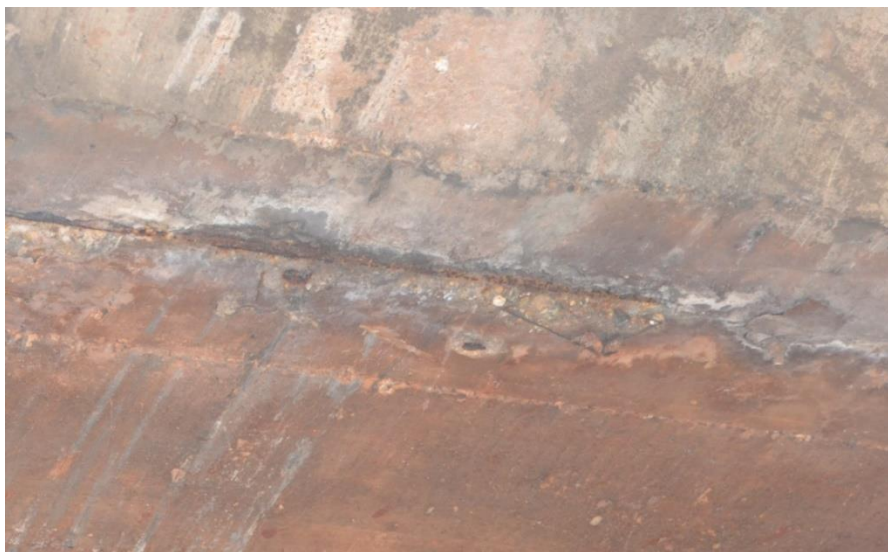
Figura 34: Exemplo B - eflorescência com fator de intensidade 1

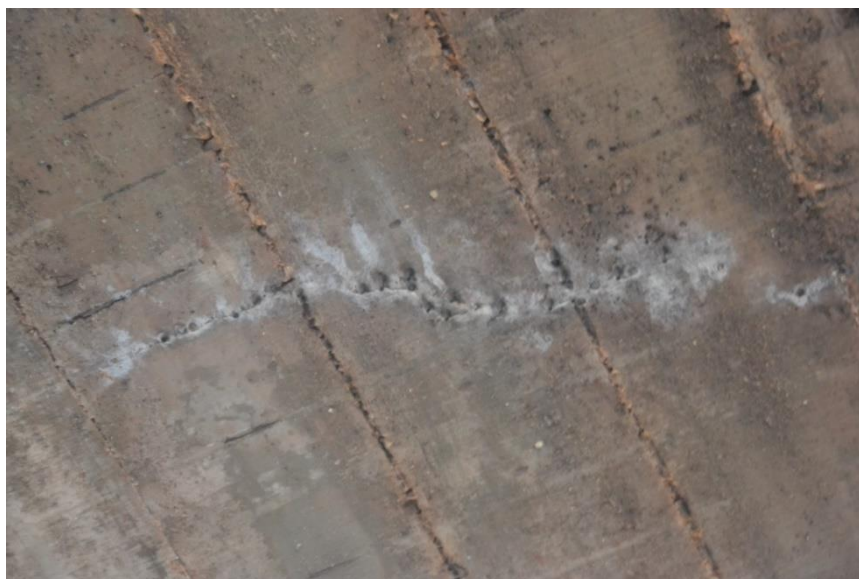
- **$F_i = 2$  – Manchas de pequenas dimensões;**

Figura 35: Exemplo A - eflorescência com fator de intensidade 2

As figuras acima definem a consideração utilizada para fator de intensidade igual a 2 no dano de eflorescência do concreto. A consideração feita foi de manchas já formadas, com coloração branca característica bem delimitada, mas ainda com dimensões pequenas com relação ao elemento estrutural analisado.

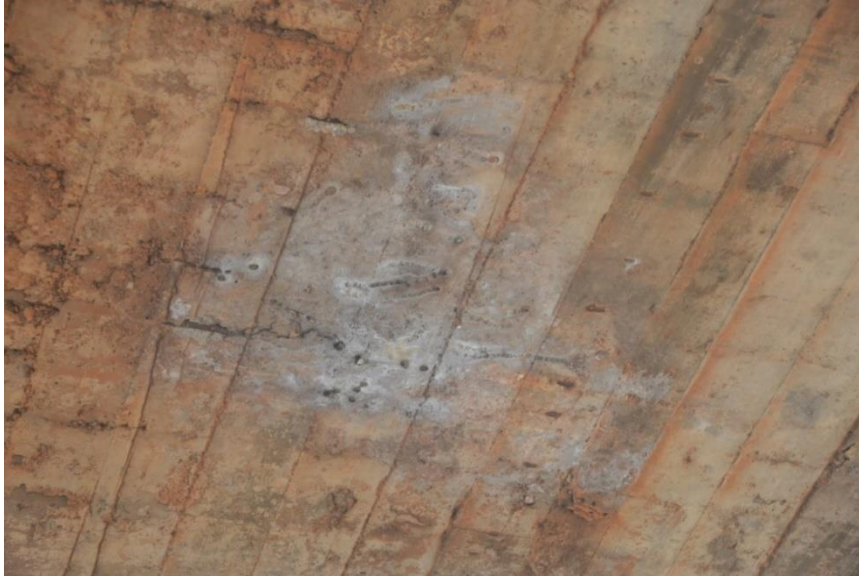
Figura 36: Exemplo B - eflorescência com fator de intensidade 2

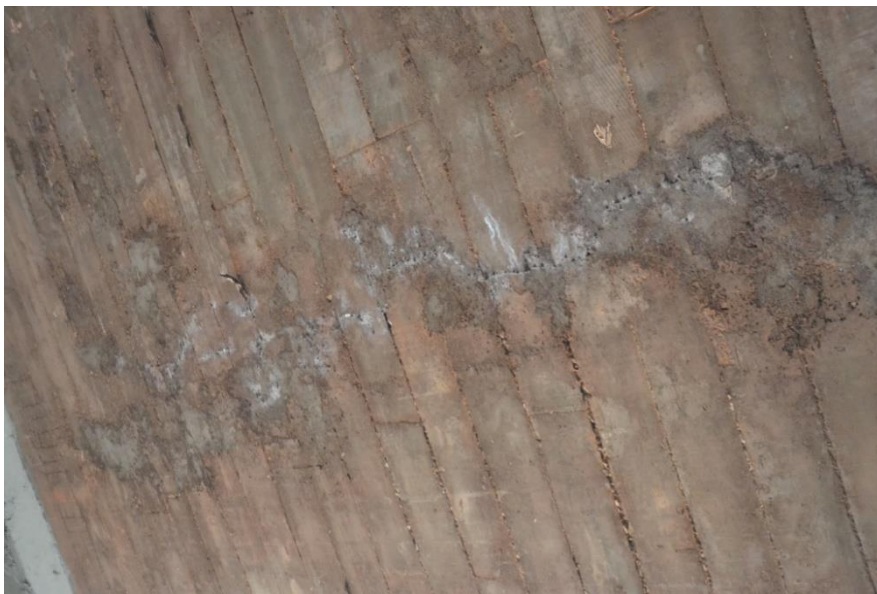
Figura 37: Exemplo A - eflorescência com fator de intensidade 2

As figuras acima definem a consideração utilizada para fator de intensidade igual a 3 no dano de eflorescência do concreto. A consideração feita foi de manchas com extensão representativa frente a extensão do próprio elemento estrutural, mas sem ainda criar crosta espessa de carbonato de cálcio ou ainda formar estalactites.

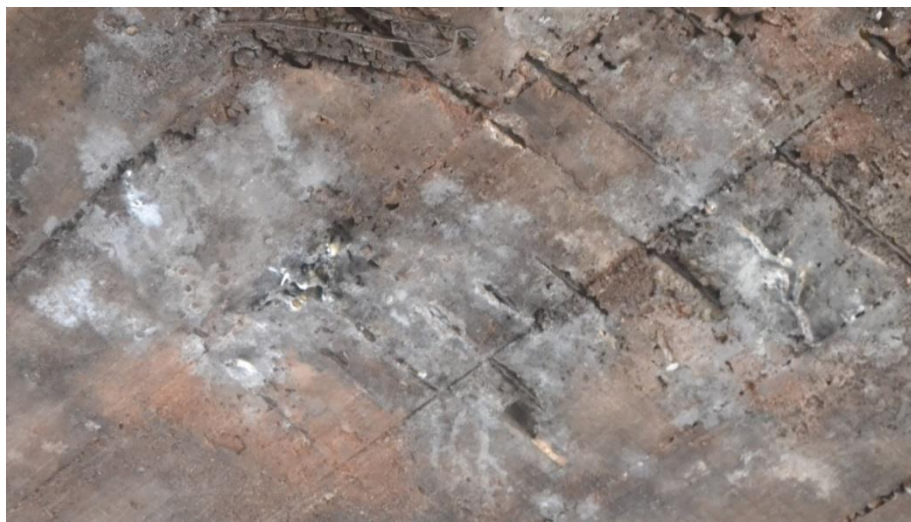
- **$F_i = 3$  – Manchas acentuadas, em grandes extensões;**

Figura 38: Exemplo B - eflorescência com fator de intensidade 3

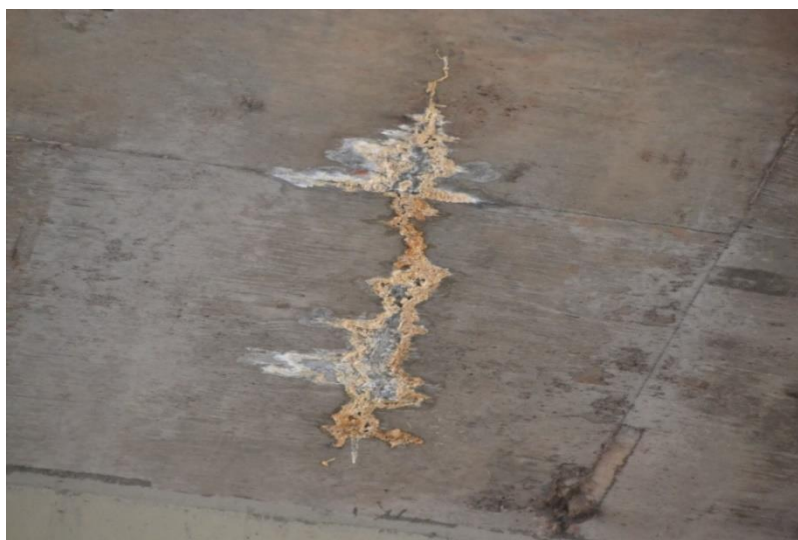
- $F_i = 4$  – **Grandes formações de crostas de carbonato de cálcio (estalactites).**

Figura 39: Exemplo A - eflorescência com fator de intensidade 4

As figuras acima definem a consideração utilizada para fator de intensidade igual a 4 no dano de eflorescência do concreto. A consideração feita foi de manchas com formação de crosta de carbonato de cálcio, mesmo que a extensão não fosse tão grande frente às dimensões da peça, mas a percepção de espessura na crosta como determinante. No caso extremo pode haver formação de estalactites.

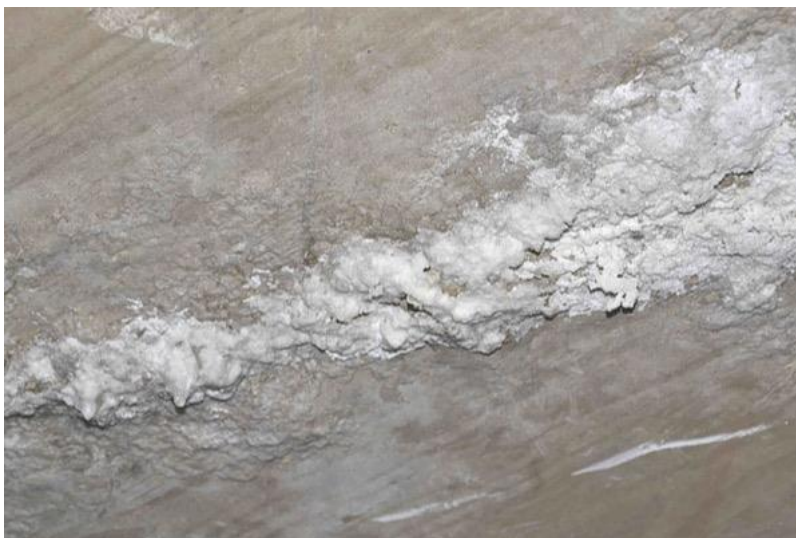
Figura 40: Exemplo B – eflorescência com fator de intensidade 4 (Fonte: [www.ecivilnet.com](http://www.ecivilnet.com))

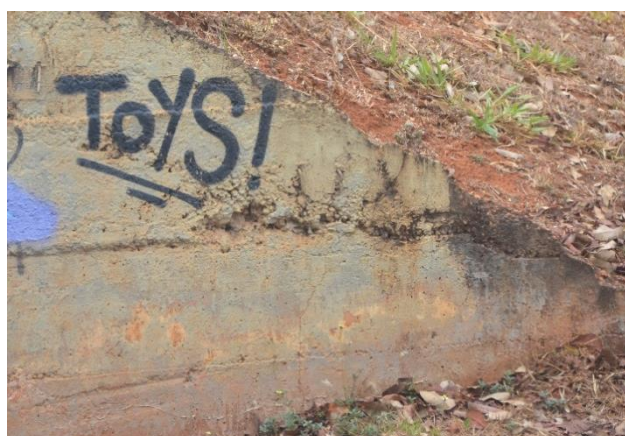
- $F_i = 1$  – Superficial e pouco significativa em relação às dimensões da peça;

Figura 41: Exemplo A – falha de concretagem com fator de intensidade 1

A figura acima define a consideração utilizada para fator de intensidade igual a 1 no dano de falha de concretagem. A consideração foi para falhas que tivessem extensão muito pequena em relação ao elemento estrutural.

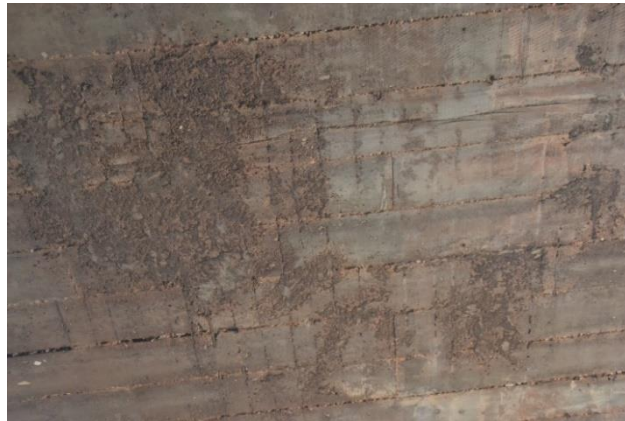
- **$F_i = 2$  – Significativa em relação às dimensões da peça**

Figura 42: Exemplo A – falha de concretagem com fator de intensidade 2

A figura acima define a consideração utilizada para fator de intensidade igual a 2 no dano de falha de concretagem. A consideração foi para extensões maiores de falhas, representativas frente ao elemento estrutural vistoriado.

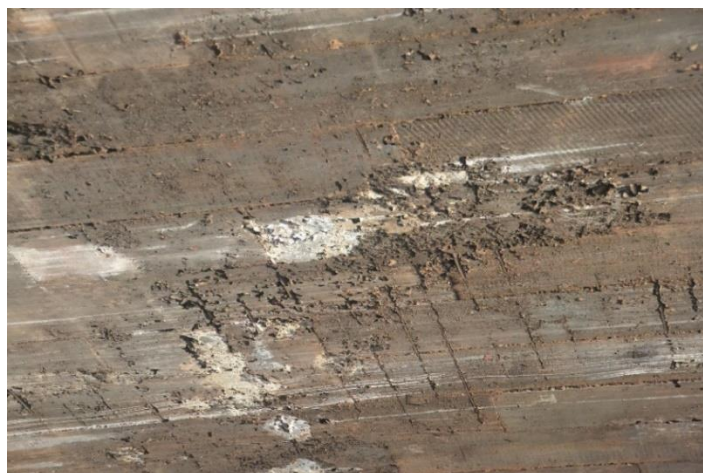
- **$F_i = 3$  – Significativa em relação às dimensões da peça, com ampla exposição da armadura;**

Figura 43: Exemplo A – falha de concretagem com fator de intensidade 3

A figura acima define a consideração utilizada para fator de intensidade igual a 3 no dano de falha de concretagem. A diferença com relação ao fator de intensidade igual a 2 é justamente o fato de haverem armações expostas.

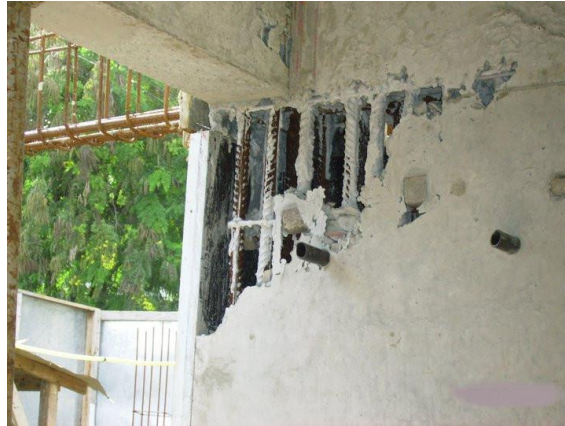
- $F_i = 4$  – Perda relevante de seção transversal da peça (>20% da área).

Figura 44: Exemplo A – falha de concretagem com fator de intensidade 4 (Fonte: [www.ecivilengenharia.com](http://www.ecivilengenharia.com))

A figura acima define a consideração utilizada para fator de intensidade igual a 4 no dano de falha de concretagem. Sua caracterização é pela perda relevante de seção da peça estrutural mesmo que a dimensão do nicho de concretagem em área não seja tão grande.

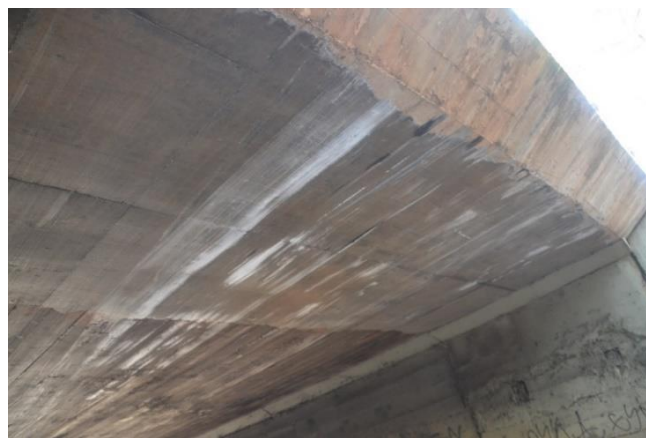
- $F_i = 2$  – Arrasto na superfície;

Figura 45: Exemplo A – abrasão do concreto com fator de intensidade 2

A figura acima define a consideração utilizada para fator de intensidade igual a 2 no dano de abrasão do concreto. Sua caracterização é pela marcação do arrasto de objetos ou veículos provocando apenas marcas de abrasão superficiais sem geração de trincas ou danos mais profundos.

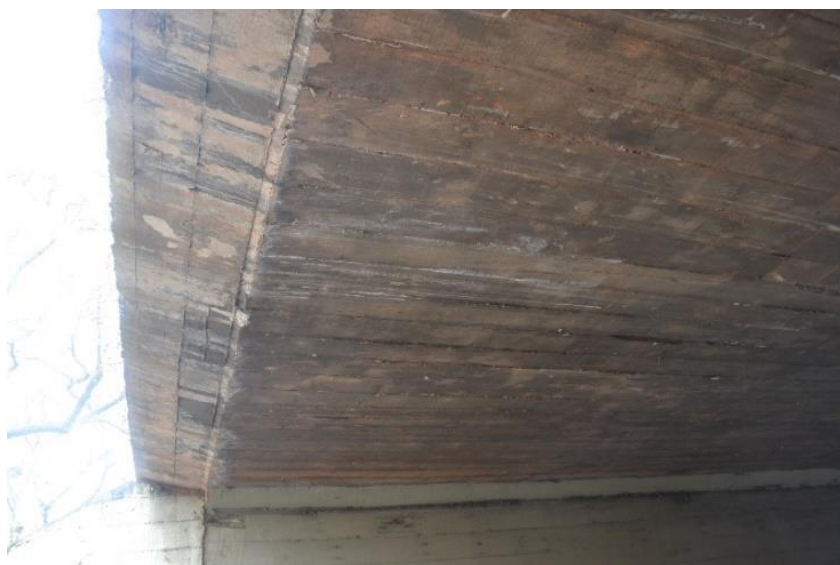
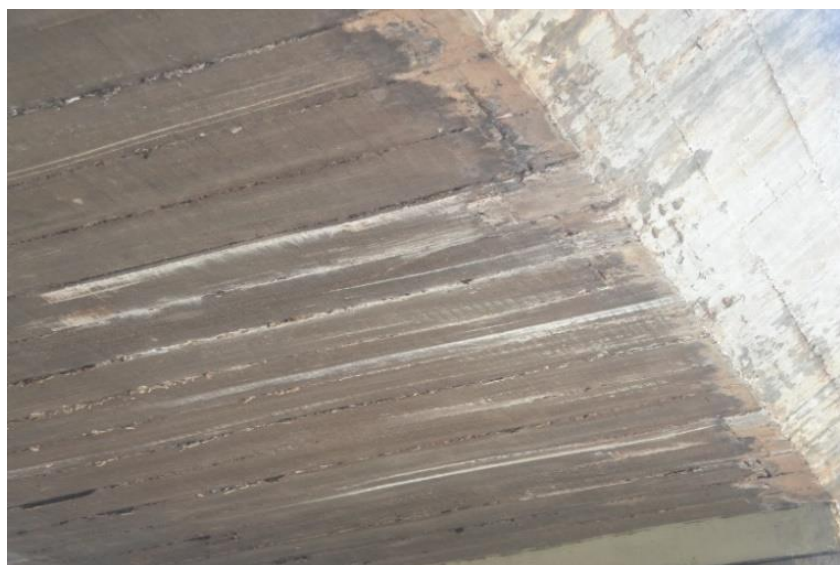
- $F_i = 3$  – Quebra de seção leve provocando fissuras;

Figura 46: Exemplo A – abrasão do concreto com fator de intensidade 3

Figura 47: Exemplo B – abrasão do concreto com fator de intensidade 3

As figuras acima definem a consideração utilizada para fator de intensidade igual a 3 no dano de abrasão do concreto. Sua caracterização é pela marcação do arrasto de objetos ou veículos provocando marcas superficiais e fissuras leves na seção de concreto, porém sem expor armaduras principais.

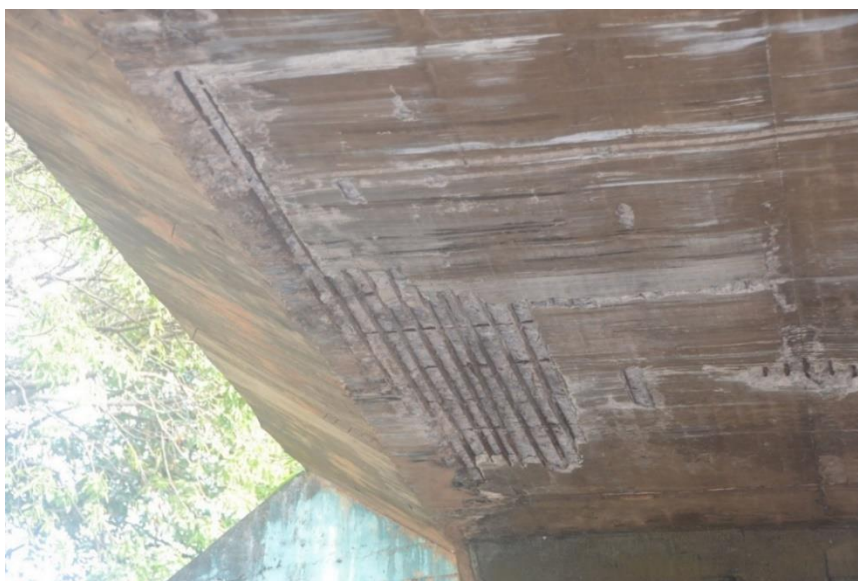
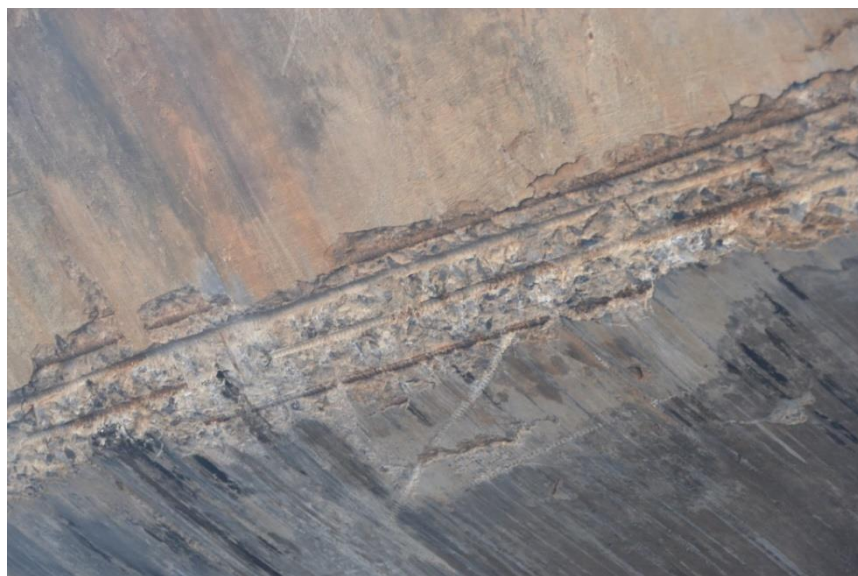
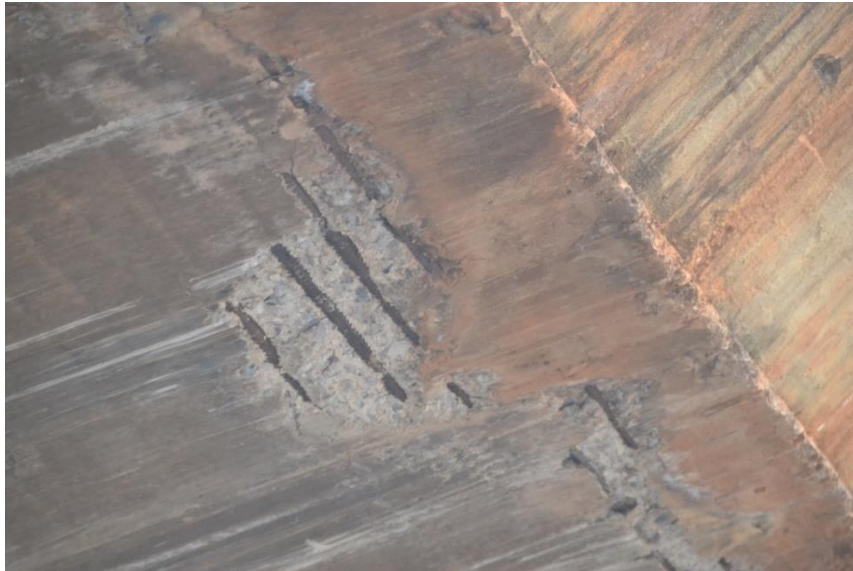
- $F_i = 4$  – Quebra de seção com exposição de armaduras.

Figura 48: Exemplo A – abrasão do concreto com fator de intensidade 4

Figura 49: Exemplo B – abrasão do concreto com fator de intensidade 4

Figura 50: Exemplo C – abrasão do concreto com fator de intensidade 4

As figuras acima definem a consideração utilizada para fator de intensidade igual a 4 no dano de abrasão do concreto. Sua caracterização é pela quebra acentuada de seção expondo armações através de colisão ou arrasto de objetos ou veículos com a estrutura de concreto armado. A exposição de armações foi característica para enquadramento nesse fator de intensidade.
