**AVALIAÇÃO DE OBRAS DE ARTES ESPECIAIS DA CIDADE DE BRASÍLIA
(LOTE 1) PELA METODOLOGIA DO GRAU DE DETERIORAÇÃO
ESTRUTURAL DA UNIVERSIDADE DE BRASÍLIA**

MONOGRAFIA DE PROJETO FINAL

UNIVERSIDADE DE BRASÍLIA

BRASÍLIA / DF: MAIO - 2021

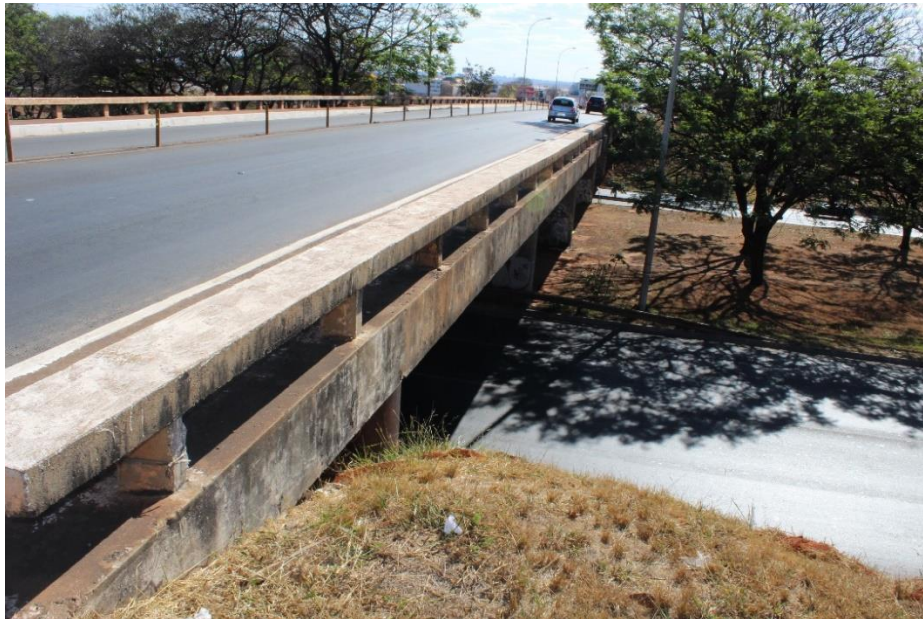
Figura 4.3 - Foto panorâmica do Viaduto sobre a DF-003 acesso ao SIA

O Viaduto sobre a DF-003 acesso ao SIA foi o que apresentou maior grau de deterioração da estrutura. Com o objetivo de conseguir um maior detalhamento dos resultados, foi aplicada a seguinte separação na análise do viaduto: 2 Guarda-Rodas, 9 pilares e 6 tabuleiros. Esses elementos foram identificados com base nos pontos cardeais e uma sequência numérica. Na *Figura 4.3*, podemos ver uma foto panorâmica do viaduto para facilitar a identificação dos elementos.

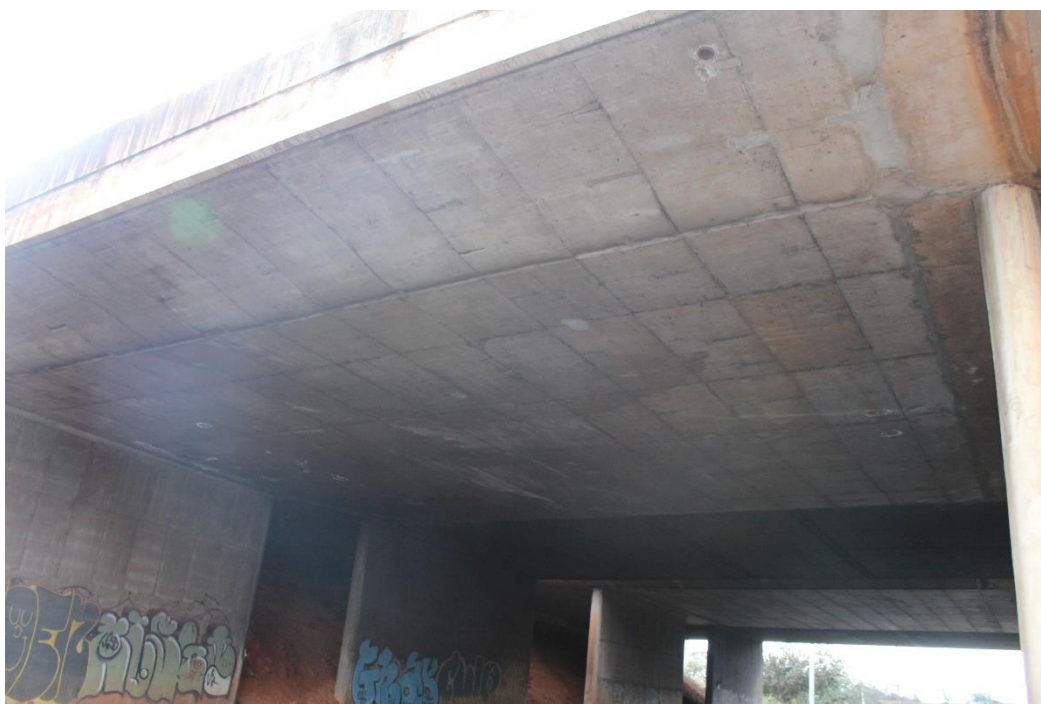
Figura 4.7 - Viaduto 4 sobre a DF-003 acesso ao Guará

O Viaduto 4 sobre a DF-003 acesso ao Guará foi o selecionado para representar o com menor valor para o grau de deterioração. A separação na análise deste viaduto consistiu em 1 Guarda-Rodas, 9 pilares, 6 tabuleiros. Na *Figura 4.7*, temos uma foto do Viaduto 4 sobre a DF-003 acesso ao Guará.

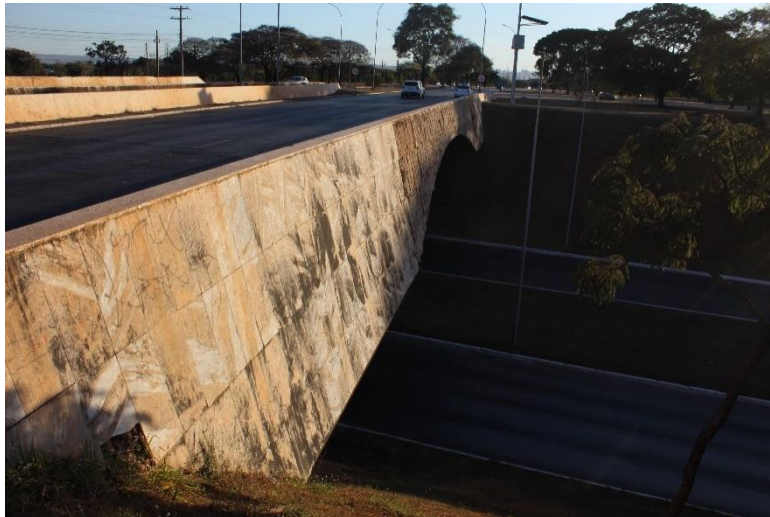
Figura 4.10 - Foto panorâmica do Viaduto 1 - SPS (Próximo a DF-003 E Ao Cruzeiro)

Com o objetivo de conseguir um maior detalhamento dos resultados, foi aplicado a seguinte separação na análise do viaduto: 2 Guarda-Rodas, 2 pilares e 2 tabuleiros. Esses elementos foram identificados com base nos pontos cardeais. Na *Figura 4.10*, podemos ver uma foto panorâmica do viaduto para facilitar a identificação dos elementos.
